## חוות דעת הנדסית

| תיאור המבנה: | בניין מגורים בן 30 קומות. |
| תאריך הביקורת: | 6.2.2017<br>7.2.2017<br>8.2.2017<br>15.2.2017<br>21.2.2017<br>20.2.2017<br>9.4.2017 |
| נותן חוות הדעת: | מהנדסים אזרחיים [REDACTED] |

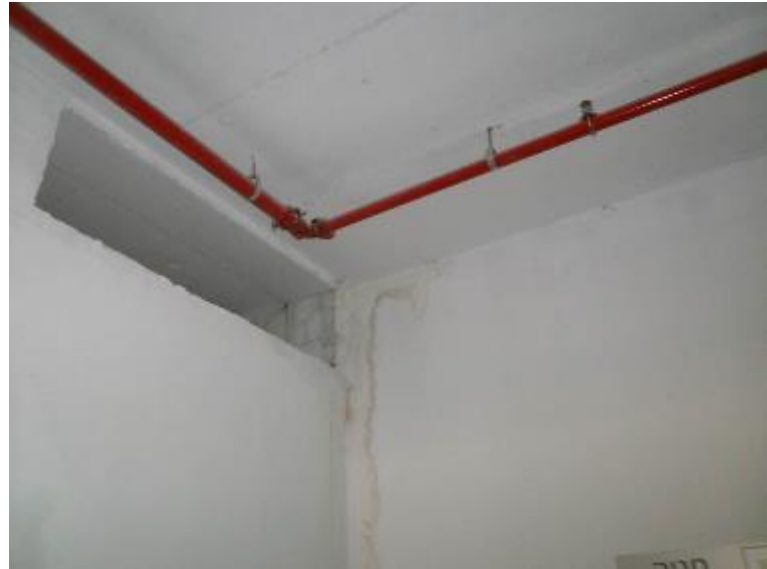
קיימים סימני רטיבות בקירות גבס במקומות הבאים:  
- חנייה 10

### 2.1. קירות חניון

יצוין, כי הקבלן בנה קירות גבס בהיקף קירות החניון והרטיבות אשר נראתה בבדיקה הינה **חלקית בלבד** ואינה מתארת את הליקוי במלואו!! יש צורך בבדיקה מדוקדקת של מקורות הרטיבות ומתן פתרון מקיף לבעיית הרטיבות על ידי יועץ איטום.

דרוש: איטום קירות חוץ ע"י חפירה מבחוץ, עפ"י הנחיות יועץ איטום. באזורים בהם עוברת צנרת יש לאתר נזילה ולתקנה.

לאחר תיקוני האיטום יש לבצע תיקוני צבע באזורים שנפגעו. יודגש, כי ביצוע הזרקות מהצד הפנימי אינן הפתרון לבעיה. זהו כביכול מענה זריז ומהיר הנועד להקטנה משמעותית של נזילות. בד"כ הן מבוצעות ללא בקרה, ואינן מהוות פתרון מאריך ימים. הן מבוצעות גם מהצד ה"לא נכון", בעוד שאיטום יסודי ואמין, מבוצע מהצד ממנו מגיעים המים. הדבר חיוני גם למען אריכות חיי המבנה. יתרה מכך, בעבודות המבוצעות מהצד הפנימי, אנחנו נוהגים לבוא עם מערכת איטום נוספת.

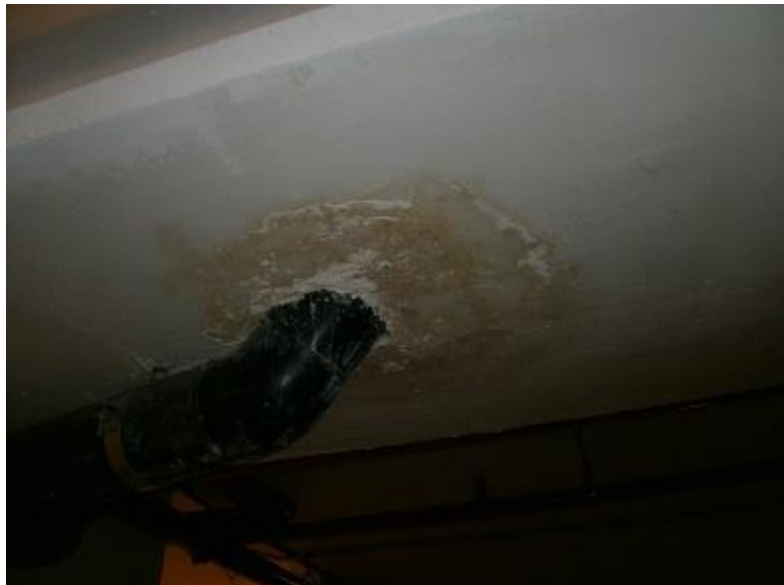
- מול חניה 52 (צנרת המנקזת את תעלת הניקוז בכניסה לחניון .

### 2.3. חדירת צנרת

דרוש: איתור מקור הרטיבות, תיקון וטיפול בפרט איטום סביב הצינור עפ"י הנחיותיו של יועץ איטום.  
לאחר תיקוני האיטום יש לבצע תיקוני צבע באזורים שנפגעו.

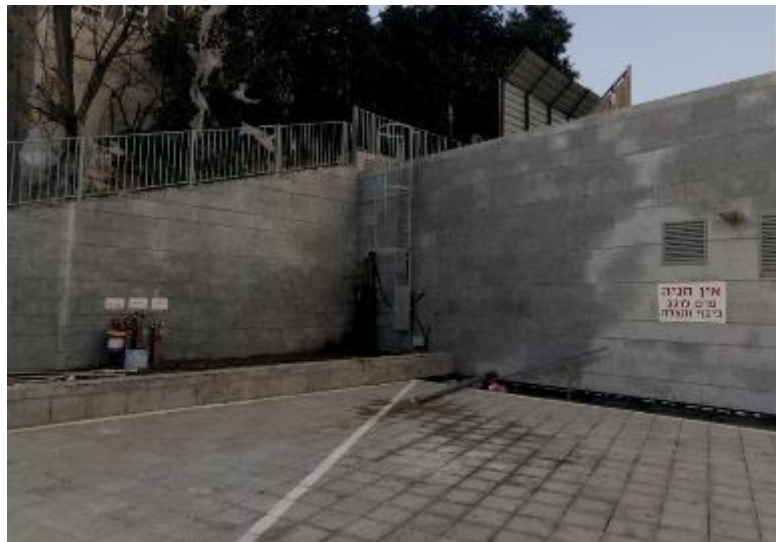
צד דרום - מזרח ( באיזור צובר בגז)

ב. אין איטום בקיר המזרחי והדרומי בקומת קרקע בדירת הגן הדרום מערבית.

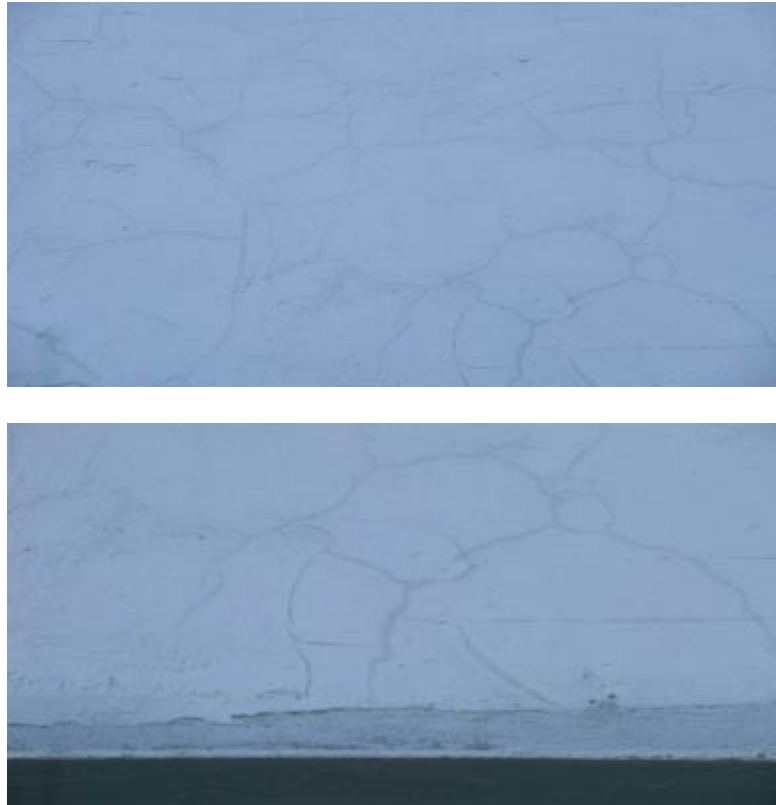
### 6.1. סדקים

הובחנו סדקים באזורים פזורים, לדוגמא:  
- חיפוי טיח חוץ צד מערבי מחוץ למועדון דיירים.

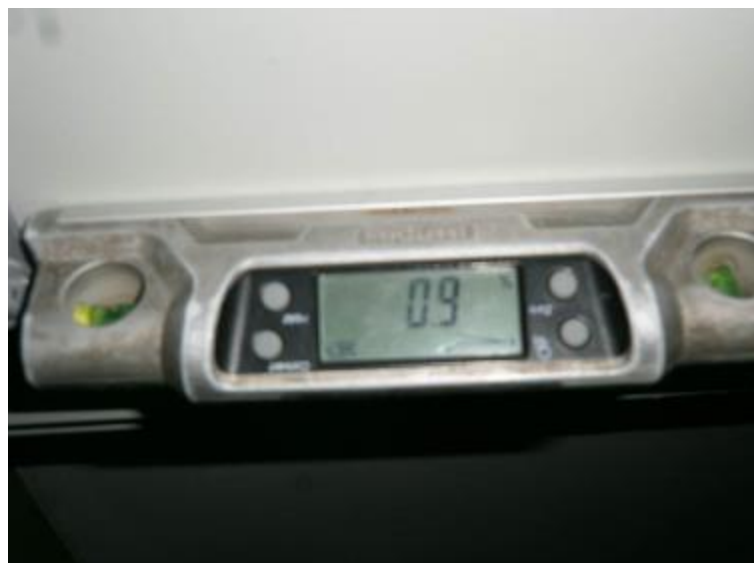
ד. פילוס מלבני דלתות אש  
 מזוזות מלבן שאינן מפולסות נמצאו בדלתות בכל רחבי הבניין לדוגמא:  
 - קומה 3

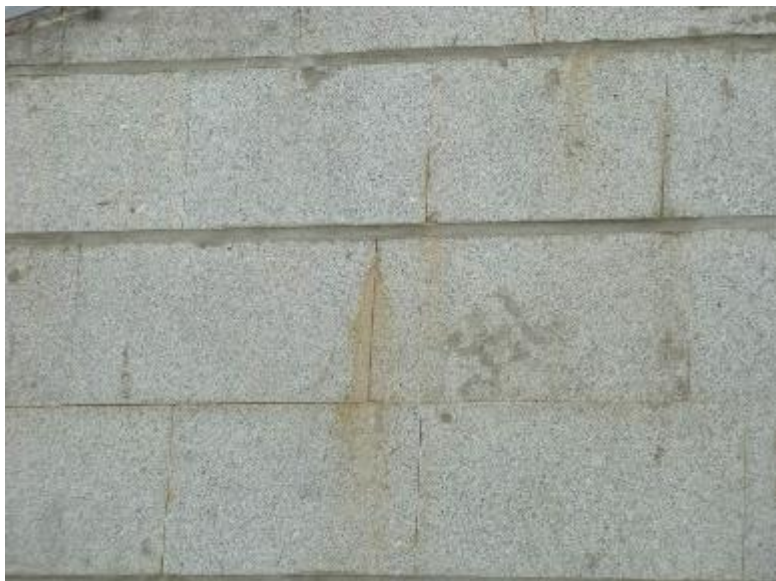
## 10.11. כתמי קורוזיה

נצפו כתמי קורוזיה ע"ג לוחות האבן המחפים את הבניין. הכתמים נצפו בלוחות אבן רבים סביב הבניין. הכתמים נמצאים באזורי הווים של האבן. לדוגמא:  
צד דרום.

כתמים אלו נובעים מכך שהווים (הסיכות) המחזיקים את החיפוי אינם עומדים במתקפת הקורוזיה ומגע עם כלורידים ורטיבות החודרת דרך האבן והמישקים. יצוין שמדובר בתהליך מתמשך שהולך ומחריף עם הזמן עד כדי התפוררות חוטי העיגון וסכנה לנפילת לוחות אבן. לו היו משתמשים בווים העשויים נירוסטה (פל"ם 316) כנדרש בתקן הם לא היו מחלידים וגורמים לכתמי חלודה באבנים.

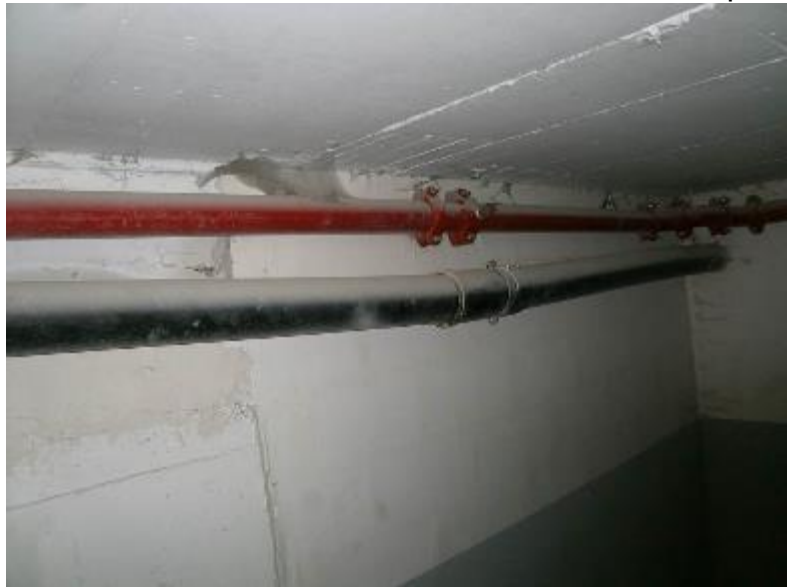
חניון תת קרקעי: מרחק בין חבקים בצינור אנכי גדולים מה- 3 מ' המותרים / מרחק בין חבקים בצינור אופקי גדולים מהמותר.

הדבר מנוגד לת"י 1205.1 (צנרת אספקת מים), סעיף 2.2.8, ציטוט:

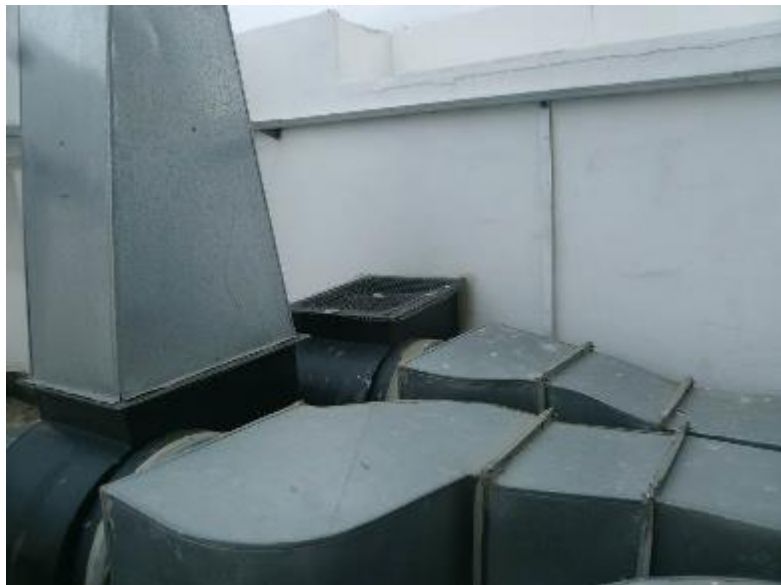
מפוחים בגג פתוחים ישירות לגשם.

דרוש: התקנת כיסוי המכופף 90 מעלות עם פתיחה לצד למניעת חדירת מי גשם.  
עלות:

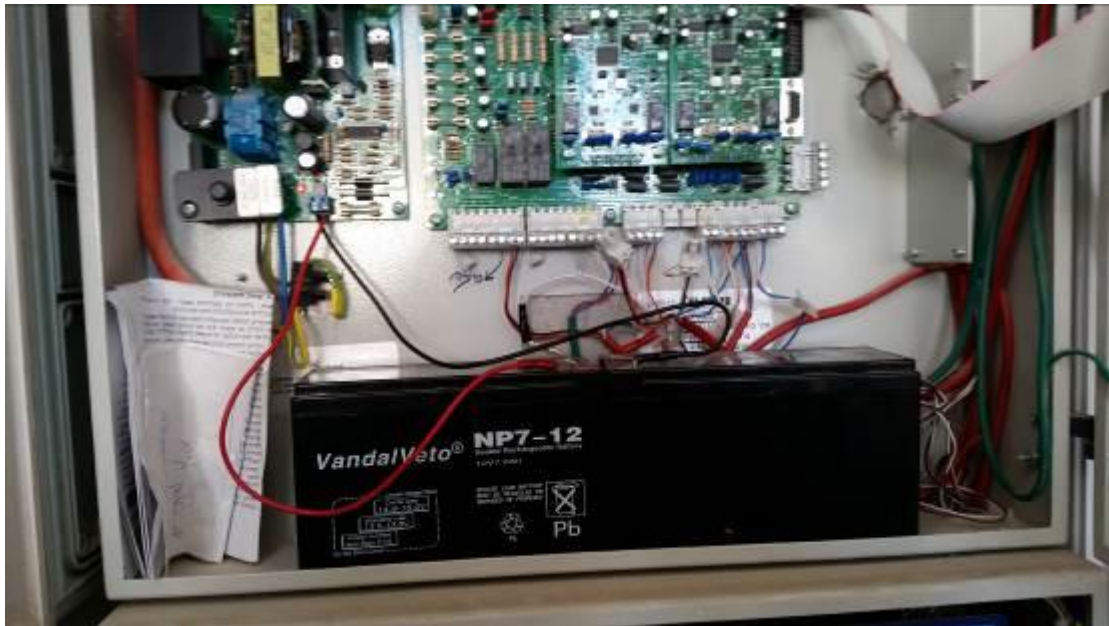
2. אין שימוש בכבלים חסין אש בטלפונייה כבאים ובהפעלת כרטיסי פעולה בלוחות.

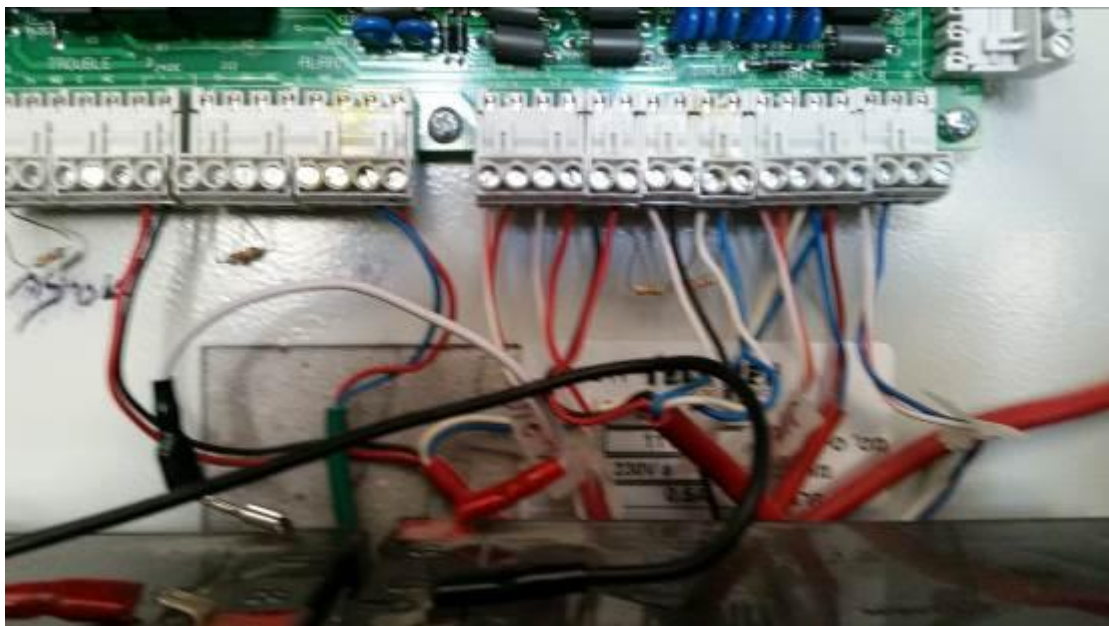
3. ברכזת גילוי אש קו צופרים לא מבוקר על ידי נגד סוף קו בצופר אחרון ויציאה לחייגן מגושרת עם נגד שבזמן התקלה של החייגן או חוסר של קו טלפון – מערכת גילוי אש לא מקבלת אינדיקציה של תקלה בחייגן אוטומטי.

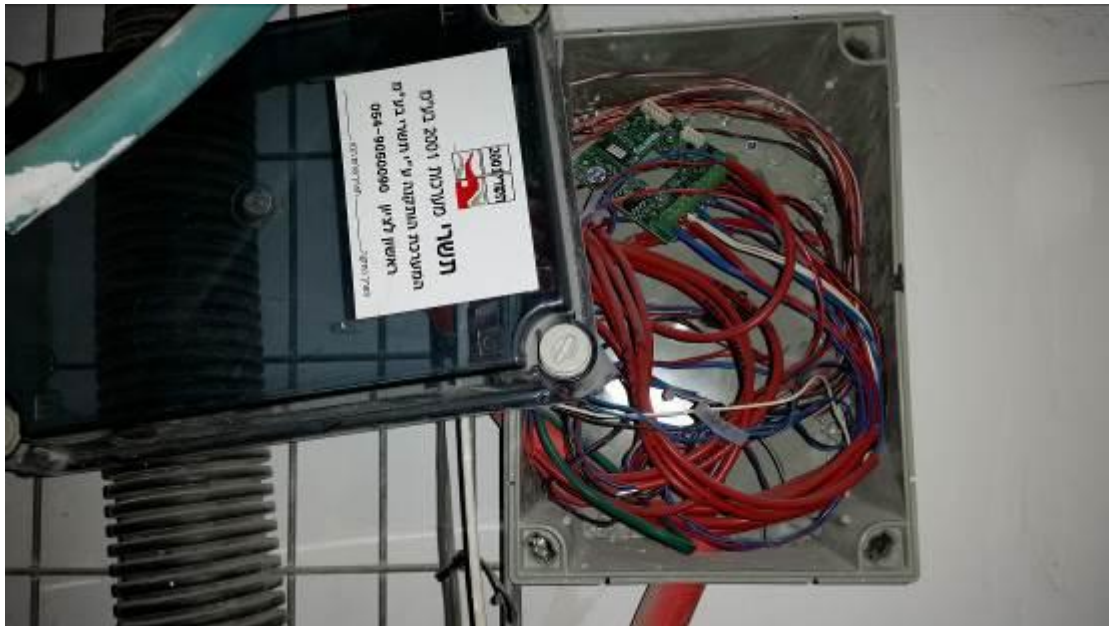
4. בריקון של מים ממערכת כיבוי בספרינקלרים בחניון – מערכת גילוי אש לא נכנסה לאזעקה מרגש זרימה של החניון, מפוחים של החניון לא נכנסו לעבודה.
5. חברת ניהול לא מקבלת דוח אזעקה ממערכת גילוי אש.
6. שימוש בכבלים ירוקים (לא תקני).

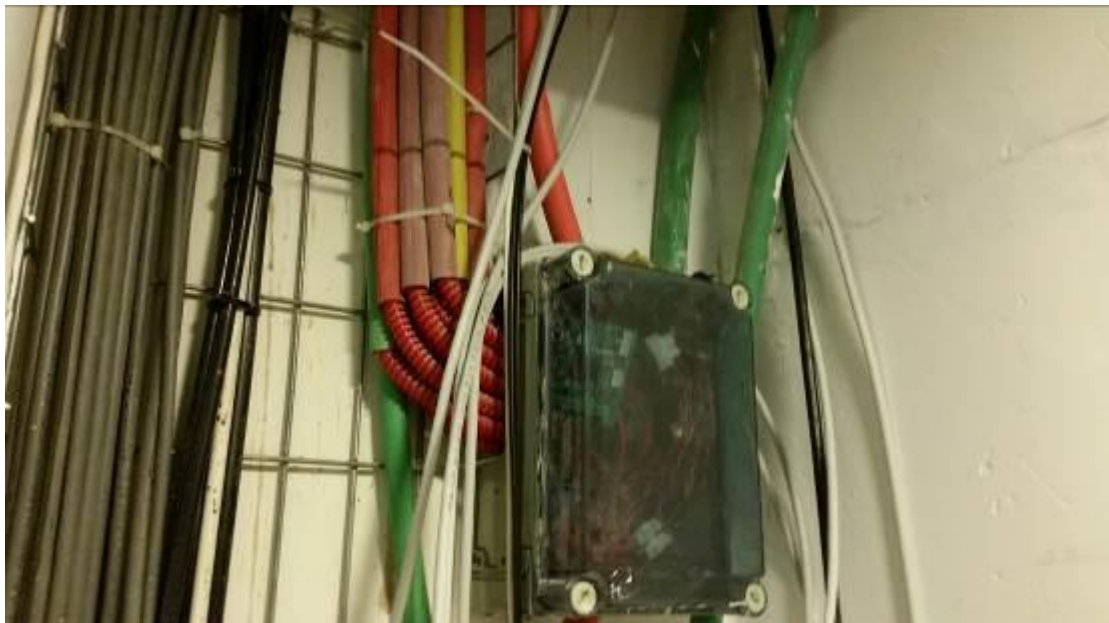
7. שימוש בתשתיות לא תקנות.

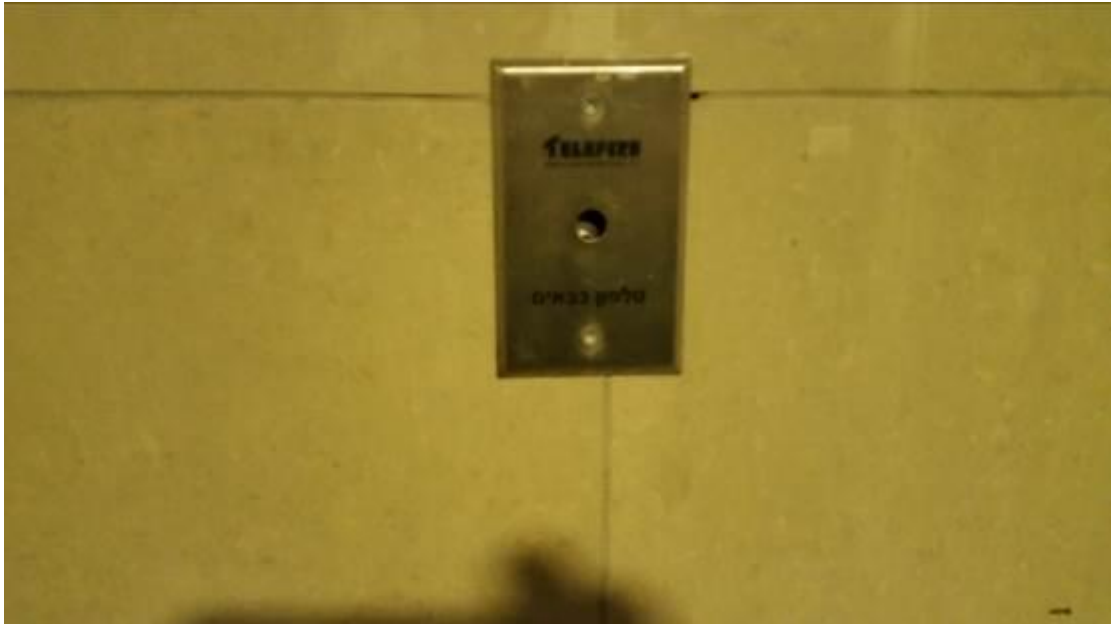
- 8. אין שילוט לחדר חשמל ראשי בקומת חניון.
- 9. אין תאורה במדרגות של קומה 3 ו-4.
- 10. בקומה 30 ו-16 מגנטים בדלתות אש לא תקינים.
- 11. מערכת CO בחניון לא מתפקדת.
- 12. טלפונית כבאים לא מתפקדת בקומות 28, 29, 30 וגג.
- 13. שקע טלפון פגום בקומה 30.

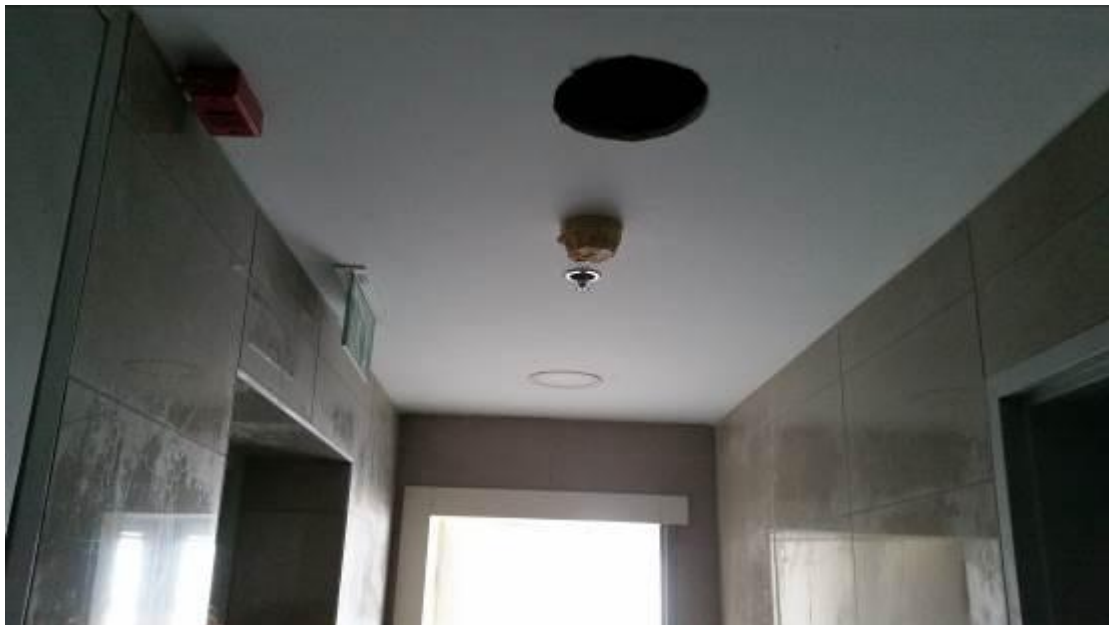
14. רמקולים לא מותקנים בקומה 30.

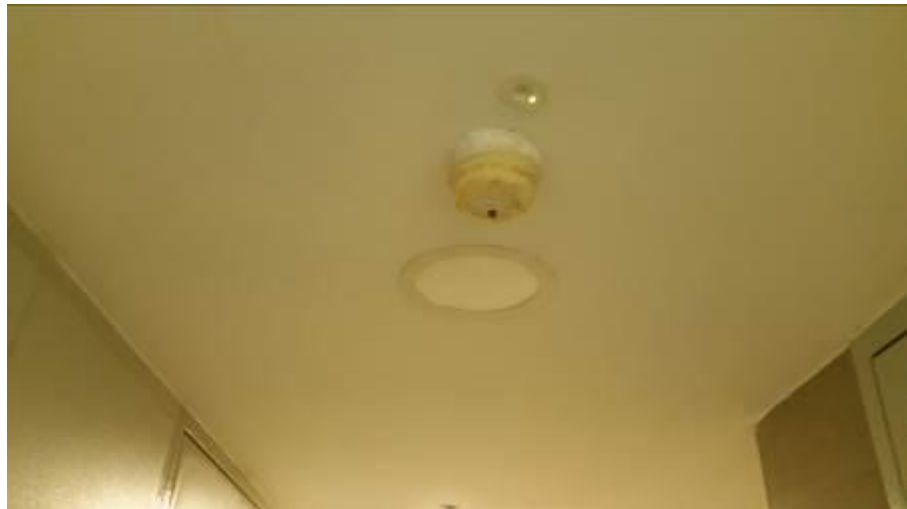
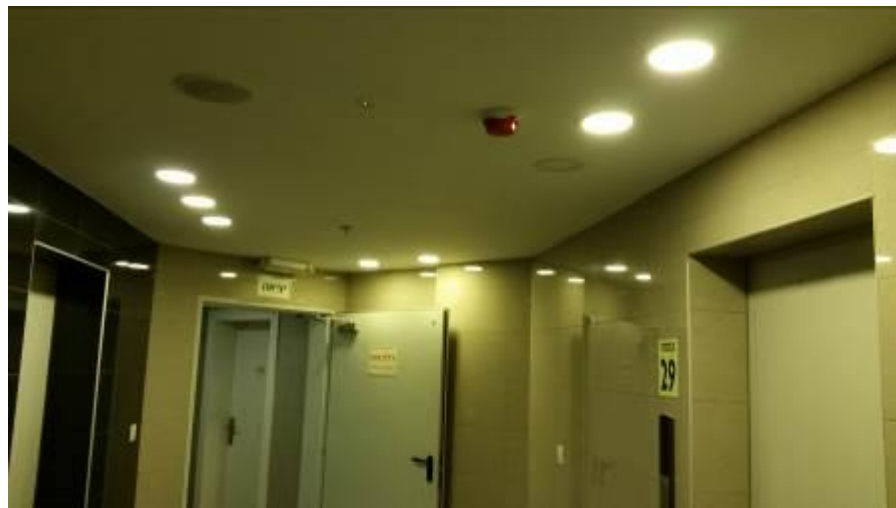
16. מכסים על הגלאים.

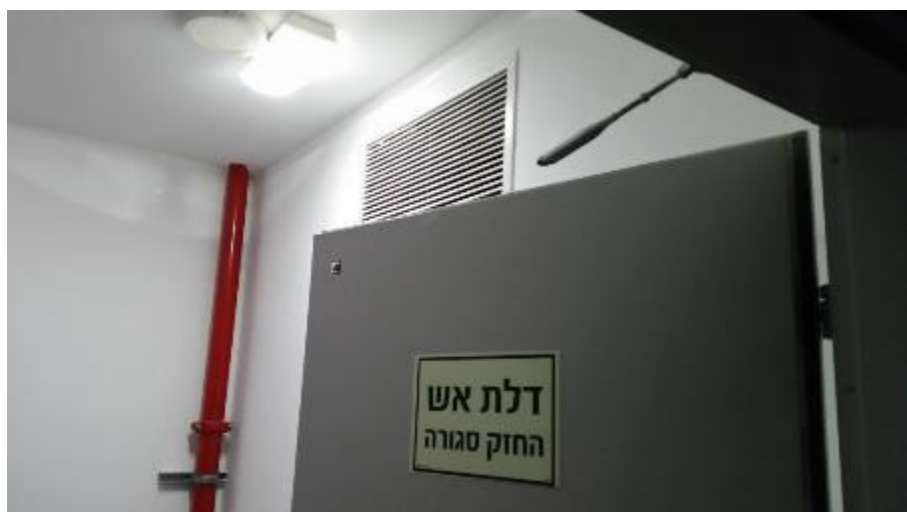
17. "מחזירי שמן" לא תקינים בקומות.

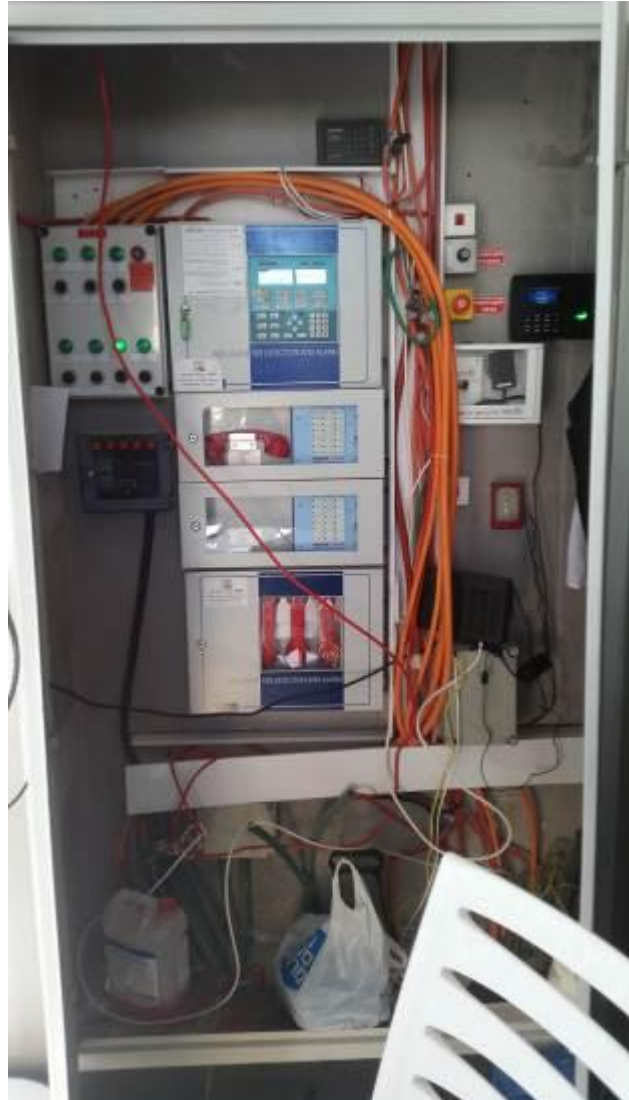
18. תשתיות לא מסודרות בפנל כבאים.

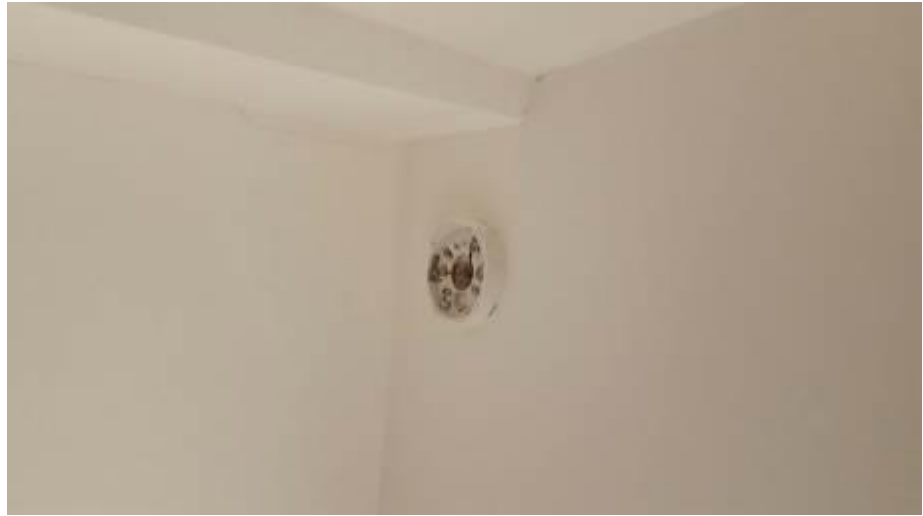
19. חסר גלאי בחדר שוט אשפה בקומה 23.

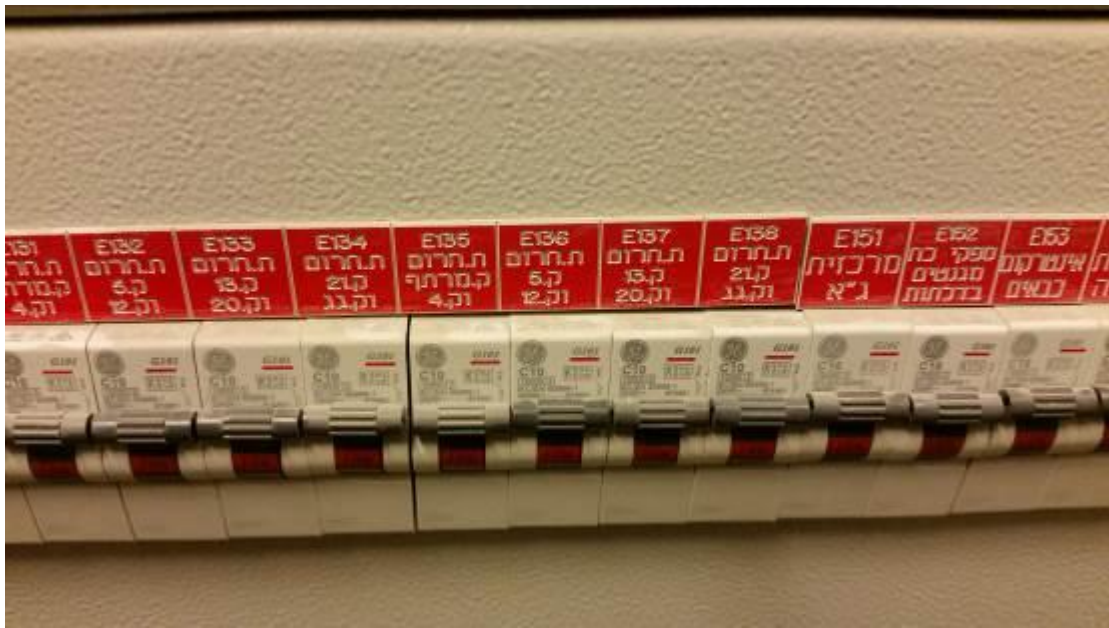
20. אין נעילה על מפסק חשמל של מערכת גילוי אש בלוח חשמל.

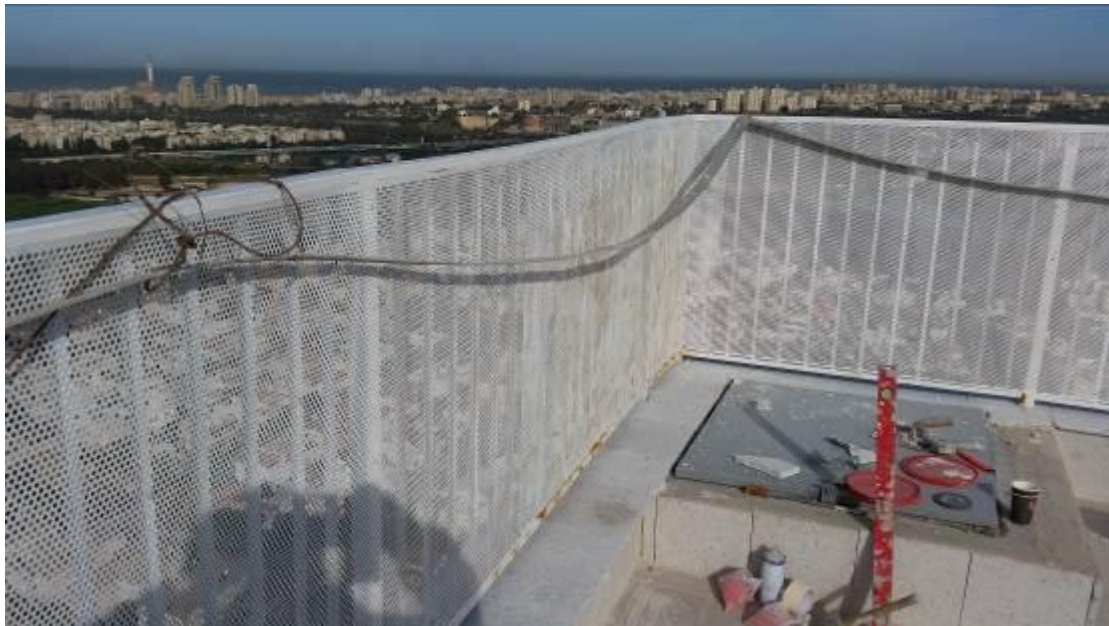
21. קולט ברקים בגג לא תקין.

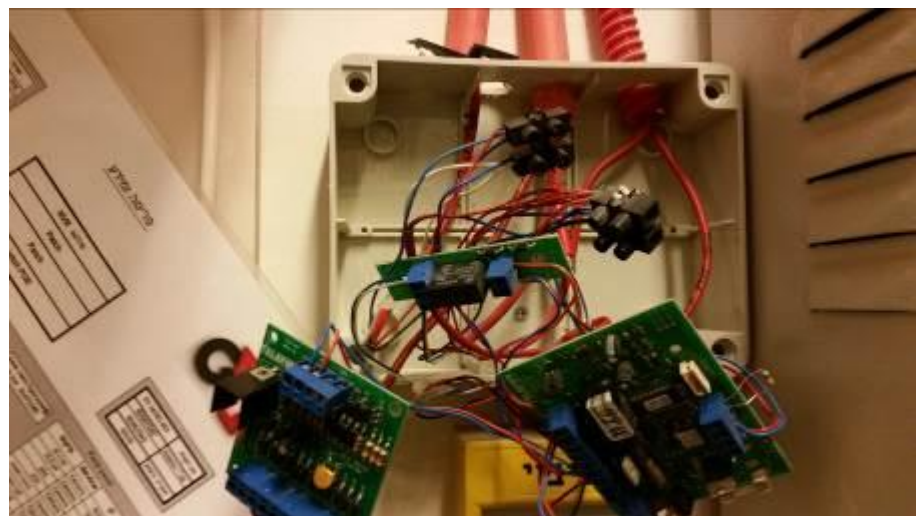
22. מהדקים לא תקנים בקופסאות חיבורים בחדר חשמל.

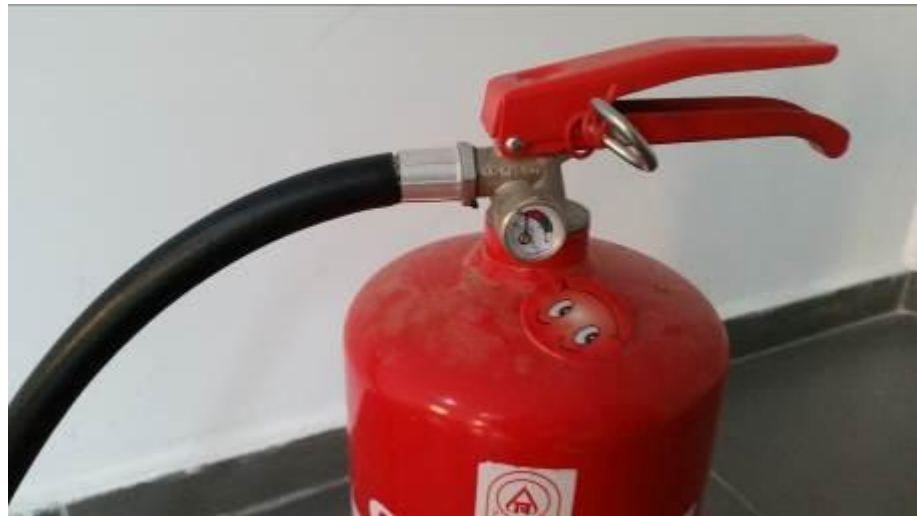
23. מטף כיבוי משומש במועדון דיירים.

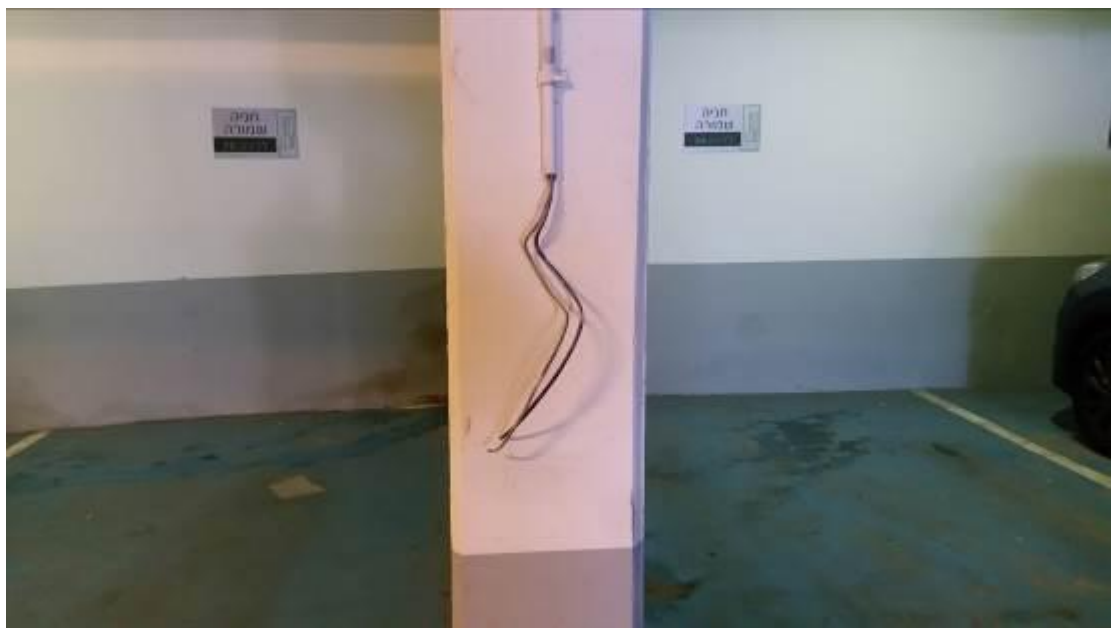
24. חסר גלאי CO בחניון.

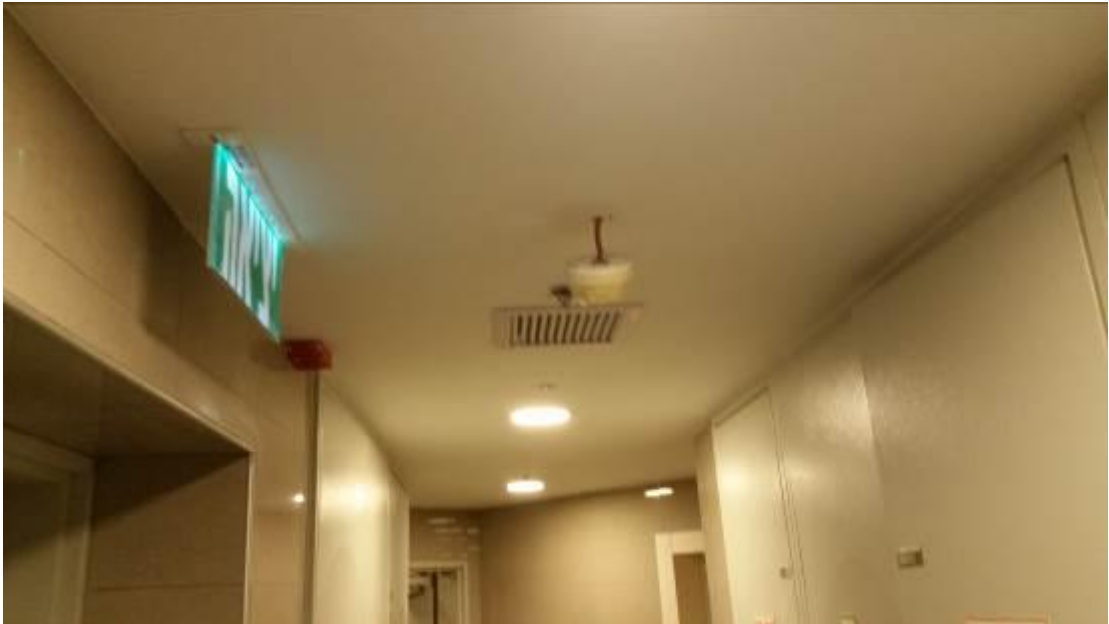
25. גלאי עשן מפורק בקומה 7.

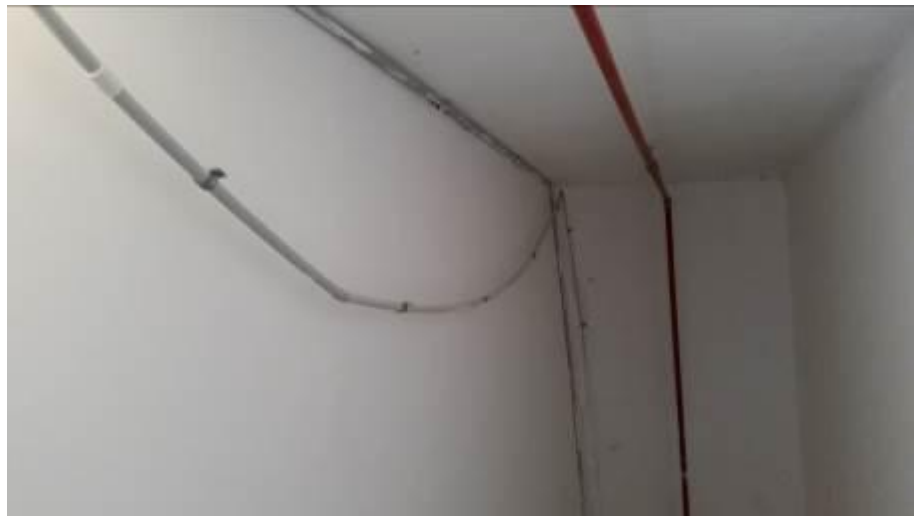
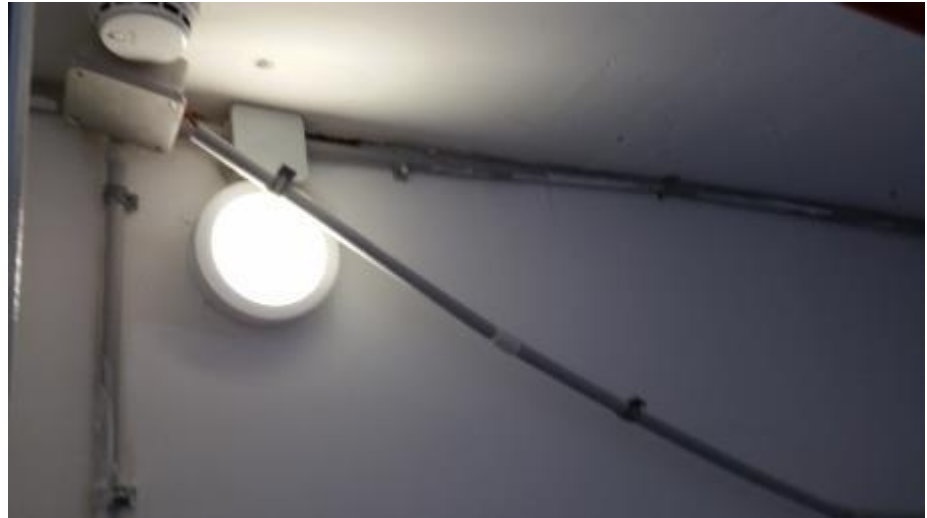
26. תשתית של גלאי ולחצן ביציאה לגג לא תקינה.

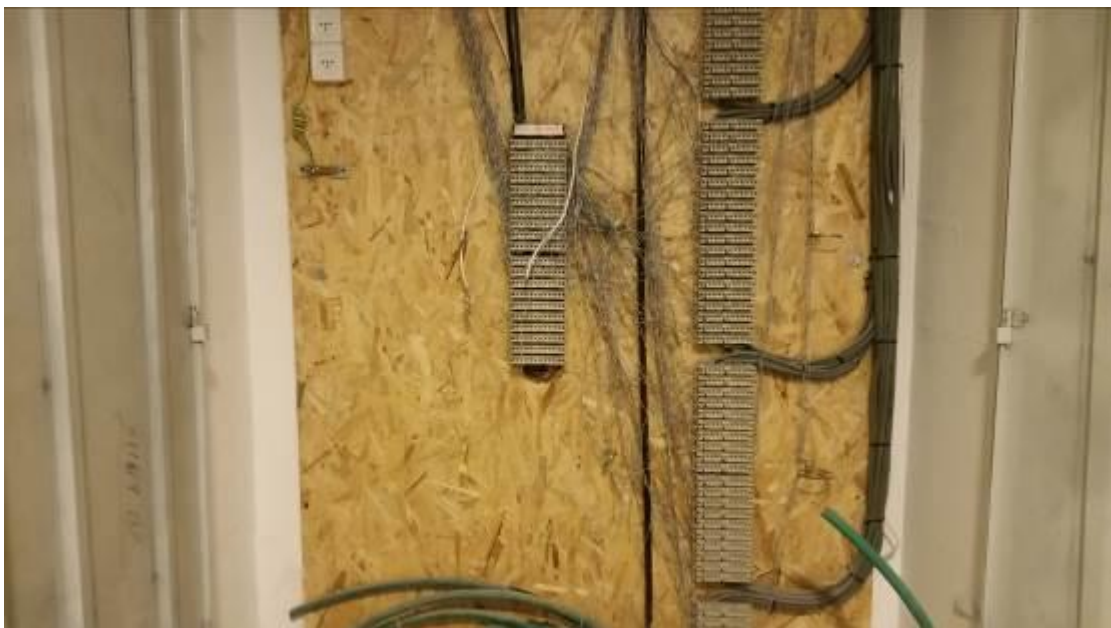
27. קו טלפון לא מוגן בלוח MDF.

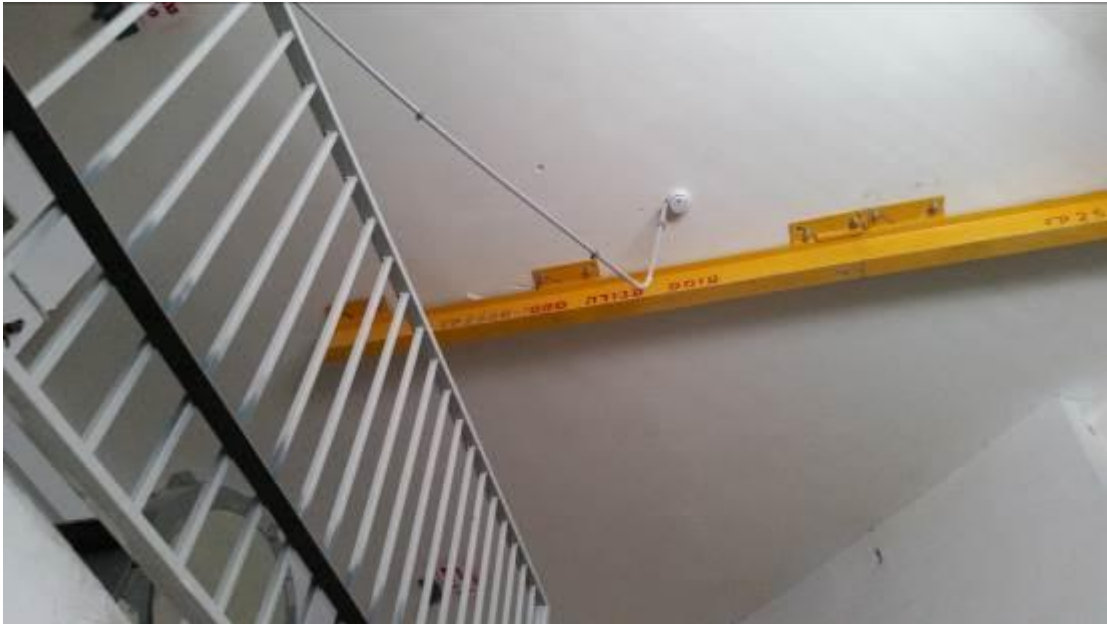
28. תשתית לא תקינה לגלאי בחדר מעליות.

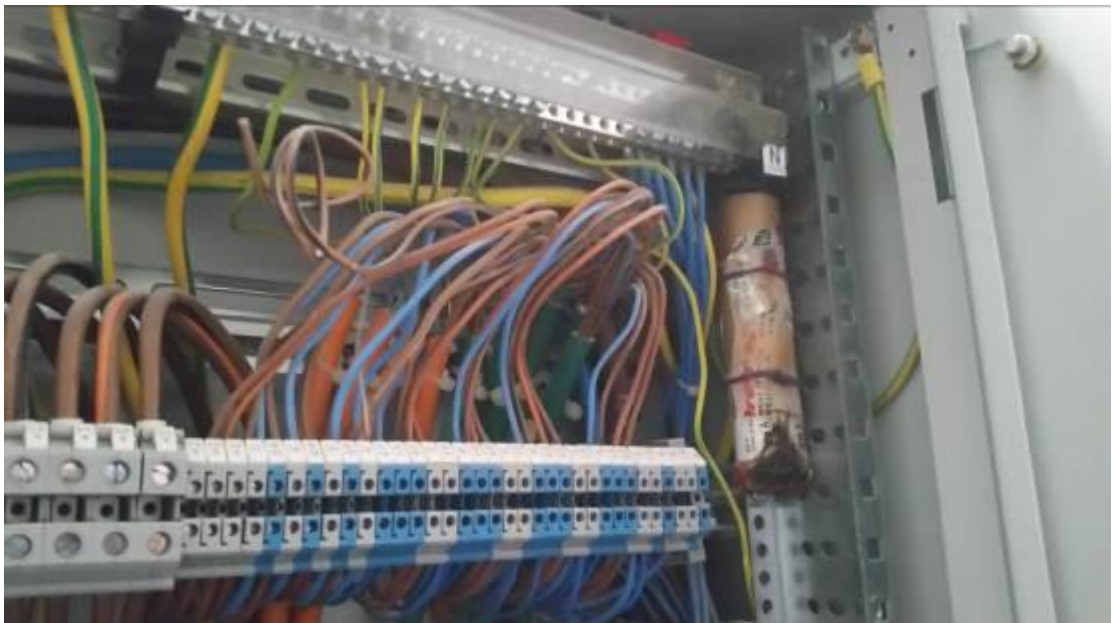
29. כיבוי פרוק בלוח מעליות בחדר מעליות גג.

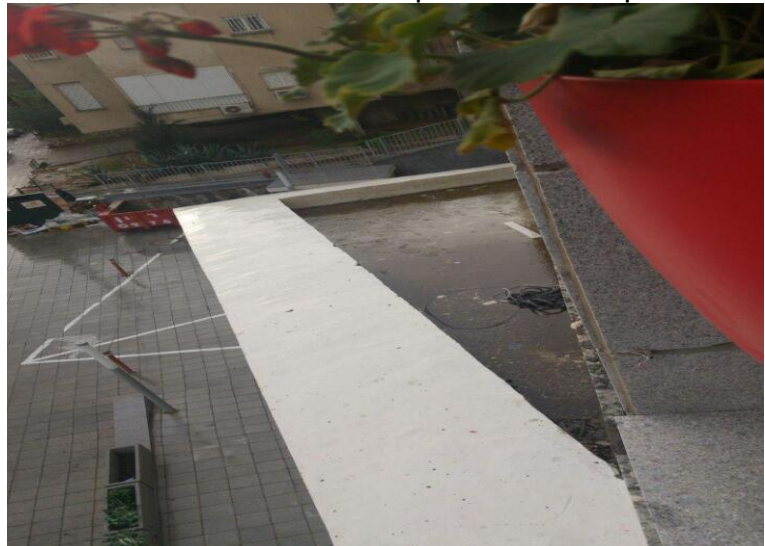
כא. שיפועים לקויים\ סתימה בניקוז של גגונים צד מזרח .

דרוש: ניקוי קולטני הניקוז והרטבת הגגונים לבדיקת השיפועים  
עלות : (לניקוי הניקוז בלבד)  
יתכן והעלות תאמיר לאחר בדיקת הרטבת הגגונים.
