## חוות דעת הנדסית

| תיאור המבנה: | בניין מגורים בן 30 קומות. |
| תאריך הביקורת: | 6.2.2017<br>7.2.2017<br>8.2.2017<br>15.2.2017<br>21.2.2017<br>20.2.2017<br>9.4.2017 |
| נותן חוות הדעת: | מהנדסים אזרחיים [REDACTED] |

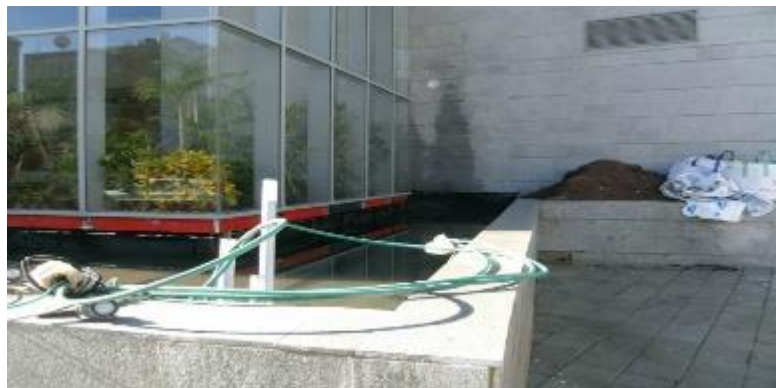
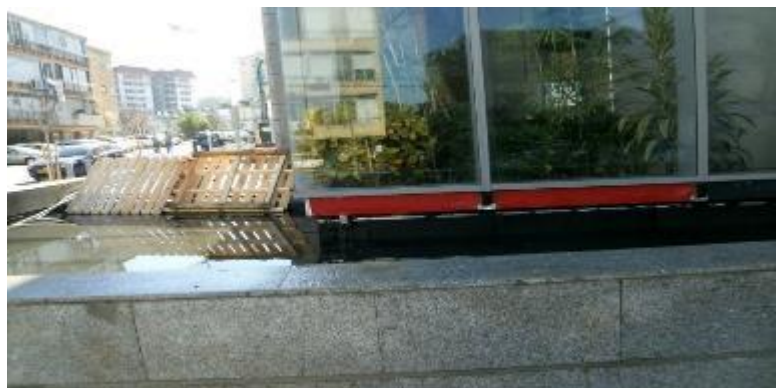
#### **1.1. עבודות שטרם הסתיימו**

הבניין נמצא בשלבי גמר סופיים.  
בין העבודות שטרם הסתיימו:  
- אדניות קומת קרקע חוץ.

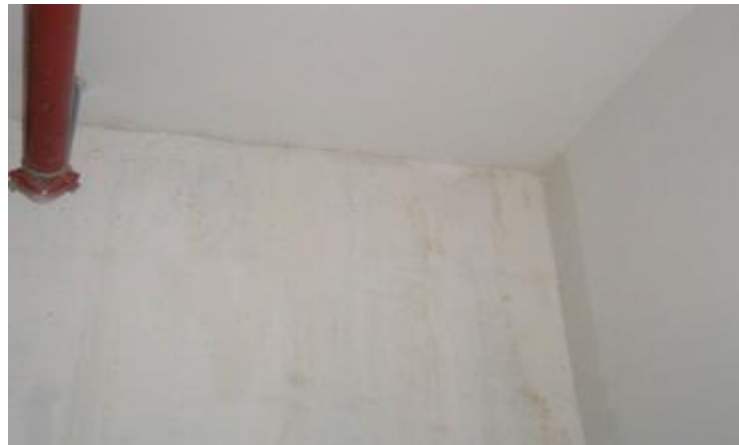
- חנייה 92.

הדבר נוגד את תקנות התכנון והבנייה סעיף 5.32, ציטוט:

קירותיו החיצוניים של בניין יתוכננו ויבנו באופן המונע חדירת מים ורטיבות לתוכו מבחוץ.

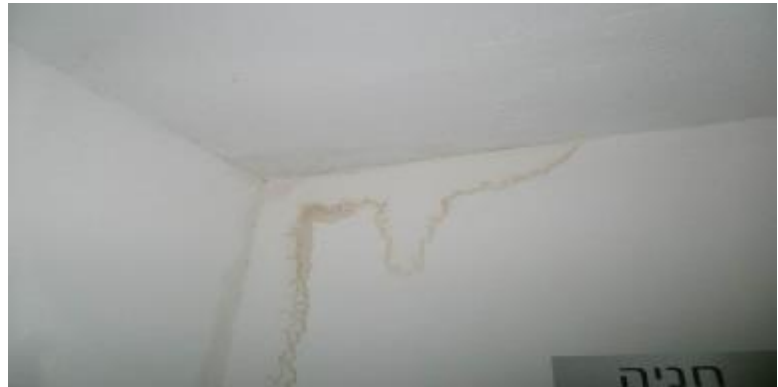
קיימים סימני רטיבות בתקרות במקומות הבאים:  
 - חנייה 114.

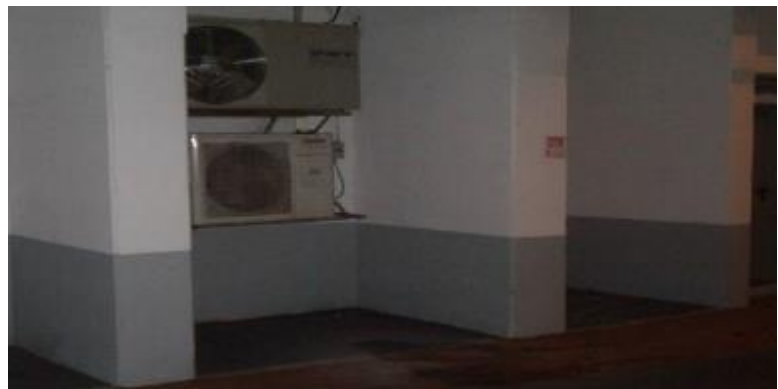
- מול חנייה 29 צנרת מזגנים של חדר דחסנים.

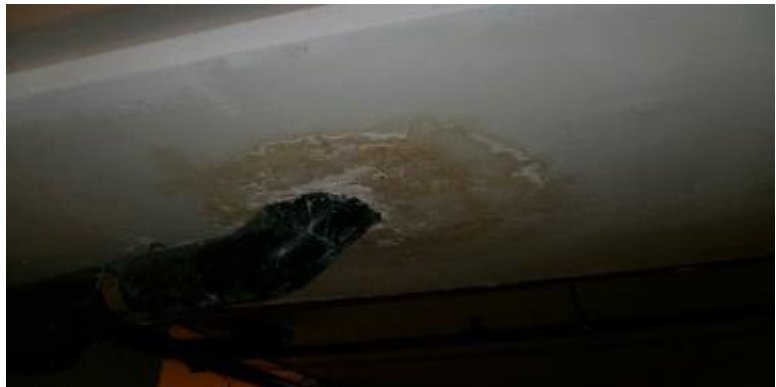
- מול חנייה 52 (מתחת תעלת ניקוז כניסה לחניון).

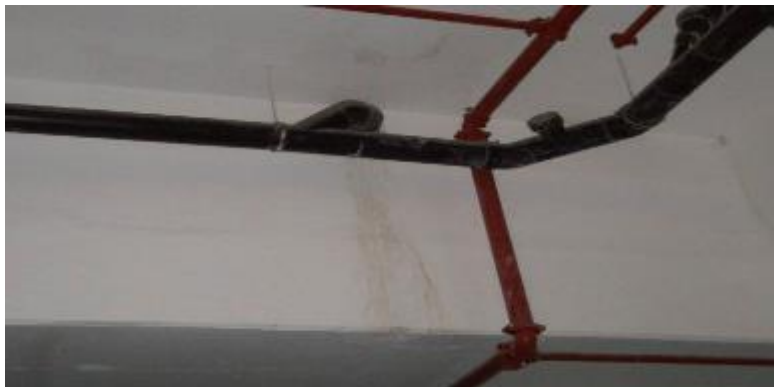
- מעבר ליד חנייה 45.

הדבר נוגד את תקנות התכנון והבנייה סעיף 5.32, ציטוט:

קירותיו החיצוניים של בניין יתוכננו וייבנו באופן המונע חדירת מים ורטיבות לתוכו מבחוץ.

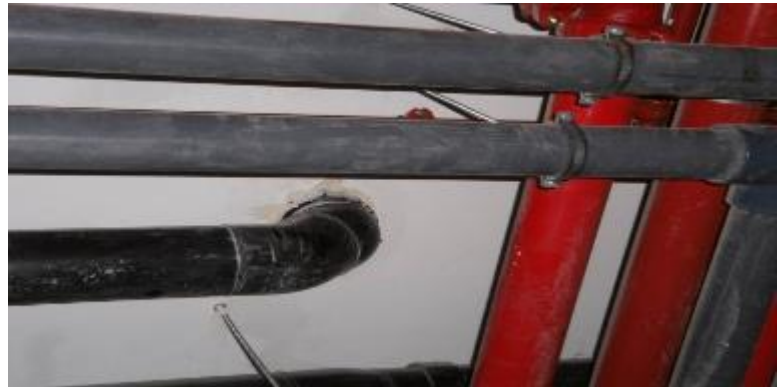
קיימים סימני רטיבות, סביב מעברי צנרת, במקומות הבאים:  
 - מעל חניה 32.

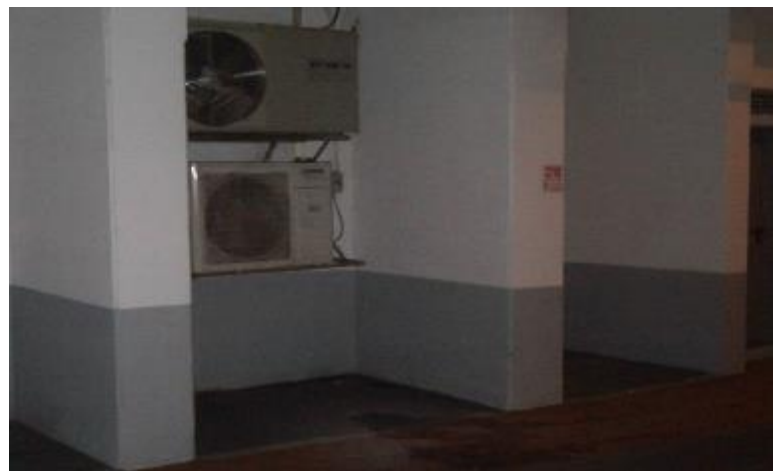
- מול חניה 28 צנרת מזגנים דחסנית.

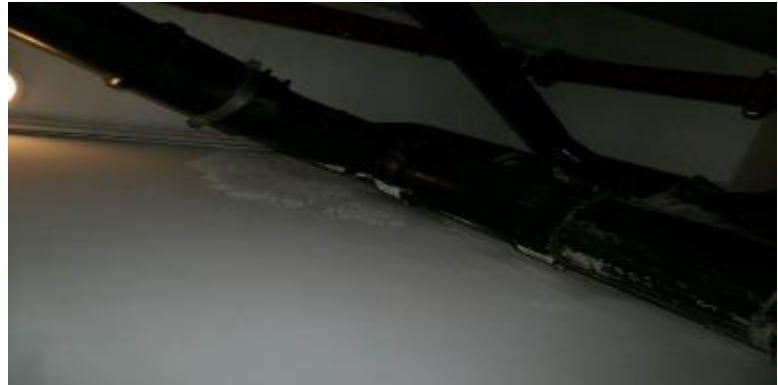
- אגף מחסנים דרום – מערבי קומת קרקע בין מחסנים 5-6.

הדבר נוגד את תקנות התכנון והבנייה סעיף 5.32, ציטוט:

קירותיו החיצוניים של בניין יתוכננו ויבנו באופן המונע חדירת מים ורטיבות לתוכו מבחוץ.

דרוש: איתור מקור הרטיבות, תיקון וטיפול בפרט איטום סביב הצינור עפ"י הנחיותיו של יועץ איטום.  
לאחר תיקוני האיטום יש לבצע תיקוני צבע באזורים שנפגעו.

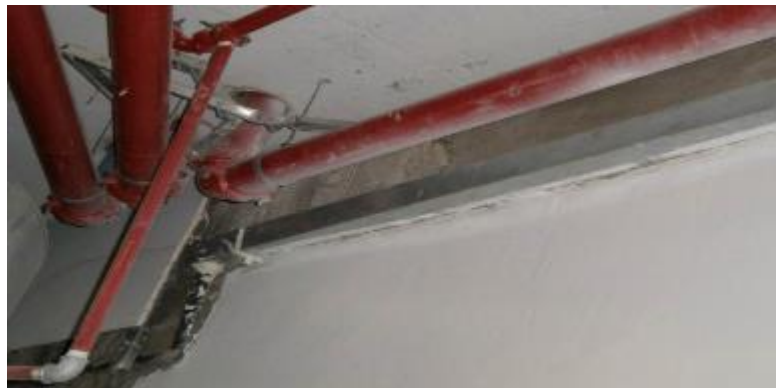
חניות 19,20,21: נעשה ניסיון לנקז את המים באמצעות תעלות "האוספות" את המים החודרים לחניון וזאת במקום לבצע איטום תקני ולמנוע את חדירת המים למבנה.

למען הסר ספק, דבר זה מנוגד לתקנות התכנון והבנייה והתקן כדלקמן.  
ניקוזים תחתונים באמצעות תעלות אינם מקובלים כפיתרון מכיוון שמים החודרים דרך אלמנטי הבטון גורמים לחלודה והיחלשות האלמנטים. בנוסף, הניקוזים מאולתרים, אינם מתוכננים, אינם תקינים ומהווים עומס על תחזוקת הבניין.

יצוין שהתעלות מבוצעות בדרך כלל לאחר קבלת אישורים ואין מאושרות ע"י רשות כיבוי אש ועלולות לחסום את שטח ההרטבה של המתז.  
בנוסף, חלק מהתעלות מנסות לסגור נזילות מתפרים שבין קורה לתקרה, כמובן, ללא הצלחה.

דרוש: מכיוון שהתעלות כעת מסתירות את מיקום חדירת הרטיבות, בטרם מתן פיתרון איטום, נדרש פירוק התעלות, שכירת יועץ איטום וביצוע תיקונים עפ"י הוראותיו. פירוק המשטח שמעל התקרה ותיקון האיטום.

לאחר תיקוני האיטום יש לבצע תיקוני צבע באזורים שנפגעו. יודגש, כי ביצוע הזרקות מהצד הפנימי אינן הפתרון לבעיה. זהו כביכול מענה זריז ומהיר הנועד להקטנה משמעותית של נזילות. בד"כ הן מבוצעות ללא בקרה, ואינן מהוות פתרון מאריך ימים. הן מבוצעות גם מהצד ה"לא נכון", בעוד שאיטום יסודי ואמין, מבוצע מהצד ממנו מגיעים המים. הדבר חיוני גם למען אריכות חיי המבנה. יתרה מכך, בעבודות המבוצעות מהצד הפנימי, אנחנו נוהגים לבוא עם מערכת איטום נוספת.

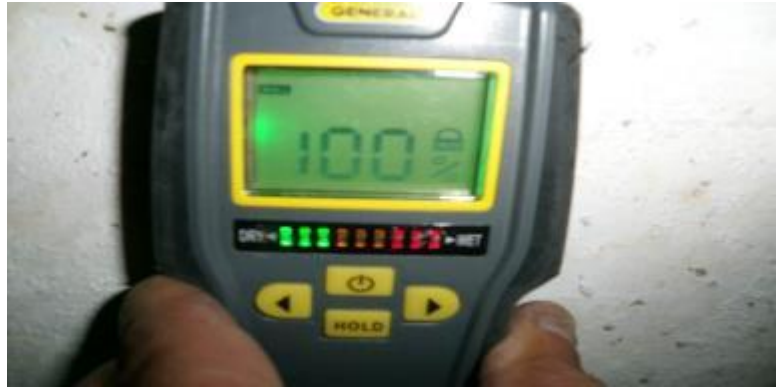
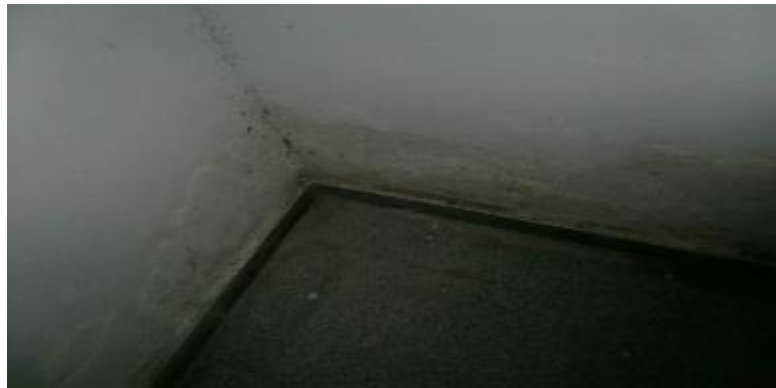
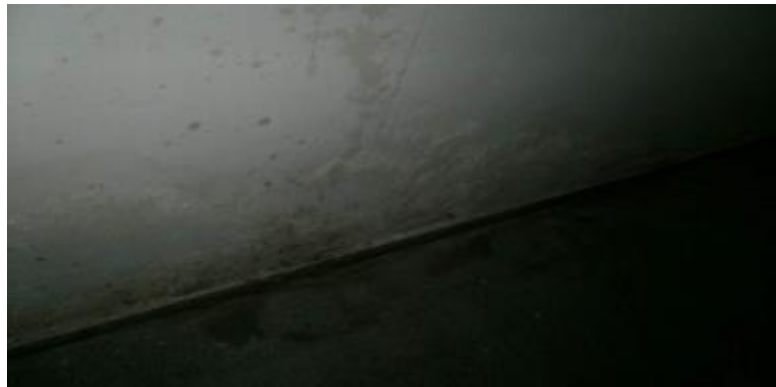
ממצאים המעידים על רטיבות:  
סימני רטיבות בצורת בועות, קילופים ותפרחות בשכבת הסייד ובשכבת הגימור של הטיח (השליכטה) מעל הפנלים הובחנו במקומות הבאים:  
חדר מדרגות 2 קומה 3: נמדד 100% רטיבות.

א. יש לבצע בדיקה מקיפה לאיתור הנזילה- כולל שימוש בצידוד לבדיקות מסוג זה. לאחר איתור הנזילות יש לאטום כראוי, ולבצע את התיקונים הדרושים. תיקון הנזילה יכלול, במידת הצורך, תיקון צנרת, ריצוף, טיח וצבע.

ב. הדרך היחידה שבה ניתן "ליבש" את מצע החול שמתחת הריצוף הנו ע"י הסרתו והחלפתו בחול יבש כנדרש בתקן. מכיוון שלא סביר כי תימצא כמות מספקת של אריחים מאותה סדרת ייצור להחליף את המשטחים הנ"ל, נדרשת החלפת האריחים בכלל המשטח הנ"ל למניעת הבדלי גוון.

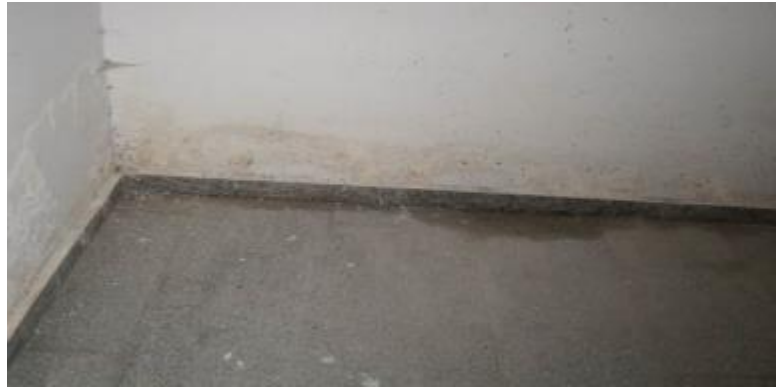
מועדון דיירים.

קריאה גבוהה במד הלחות: 48-73% בקירות. בדקתי את תכולת הרטיבות עם מד לחות מסוג Protimeter. הקריאות נמדדו עת היו האלקטרודות שלו נעוצות בתחתית הקיר הנ"ל, מעל לאריחי הפנלים.

מניסיוני הנני יכול לציין כי בכל המקרים שבהם נמדדו קריאות במד הלחות העולות על כ- 15% בסיליקאטים (חומרי בנייה על בסיס מלט וחול), היוו קריאות אלו סימן לקיום רטיבות חריגה במשטח הנבדק.

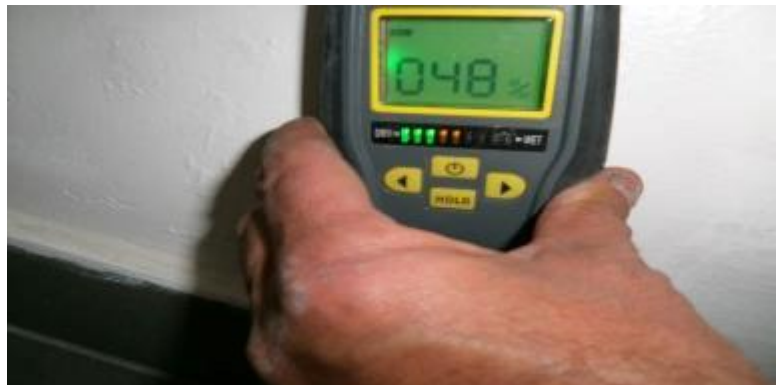
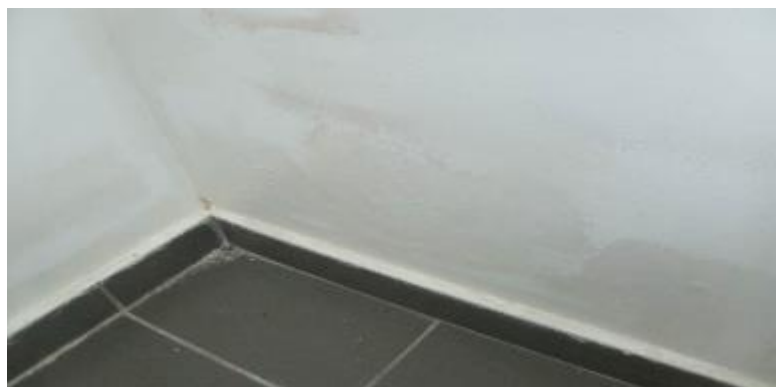
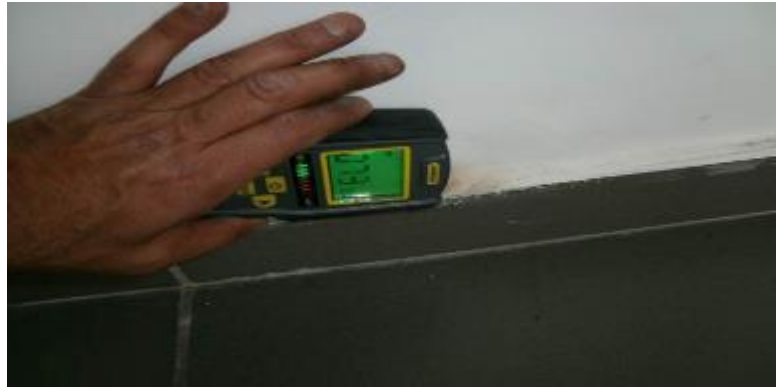
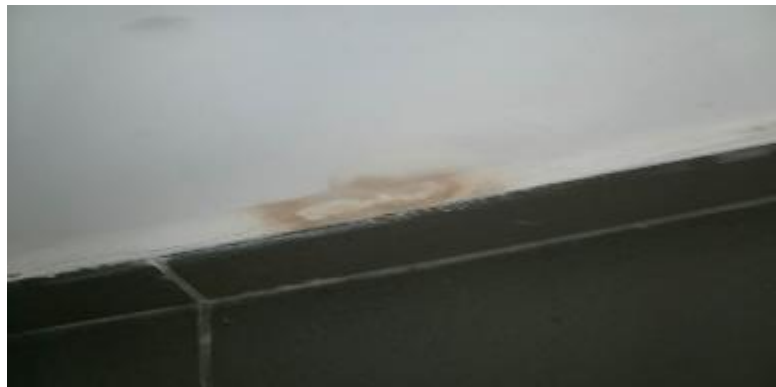
התפוררות הרובה במישקים.

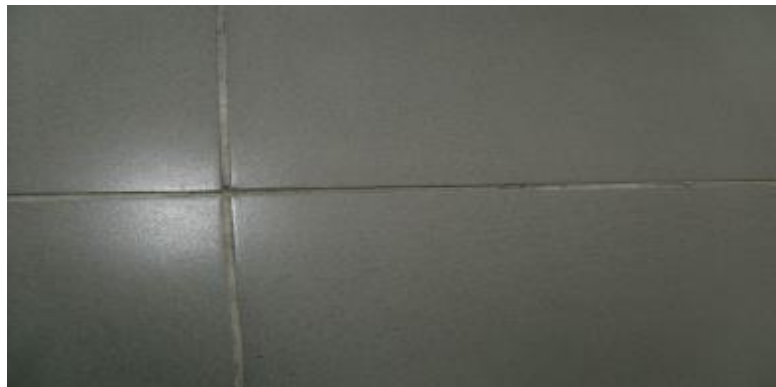
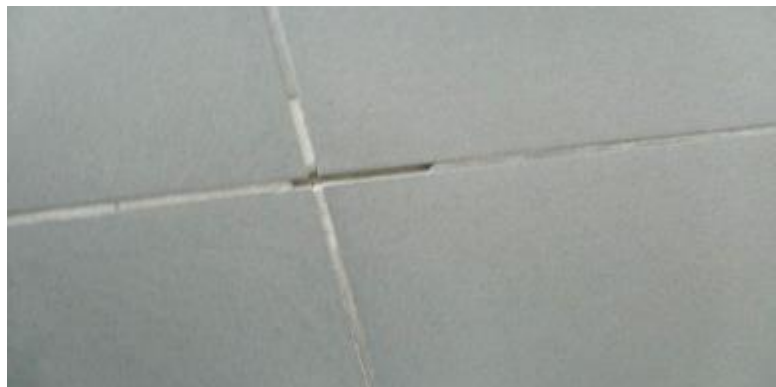
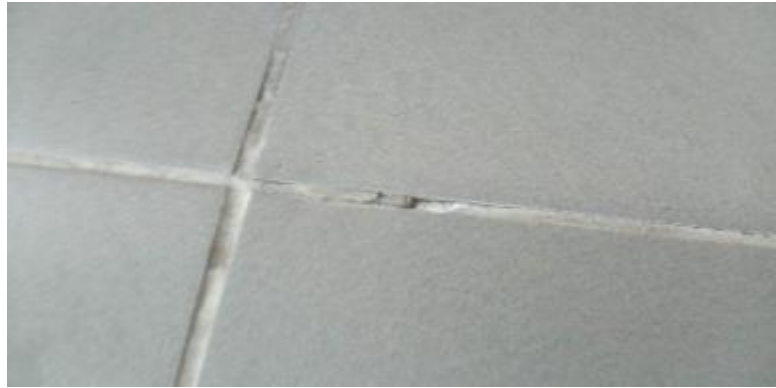
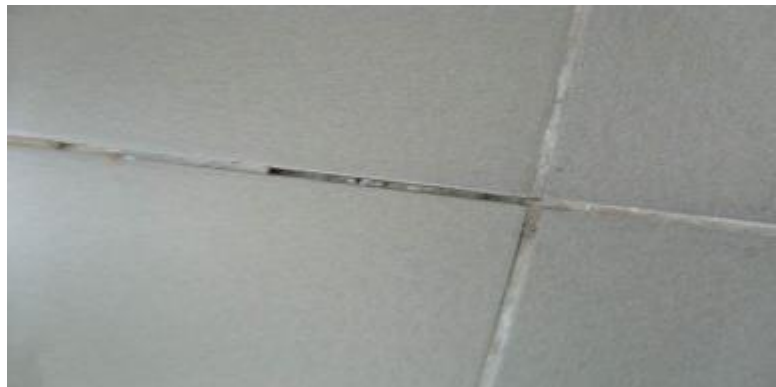
נצפתה התכהות אריחים, דבר המעיד על רטיבות.

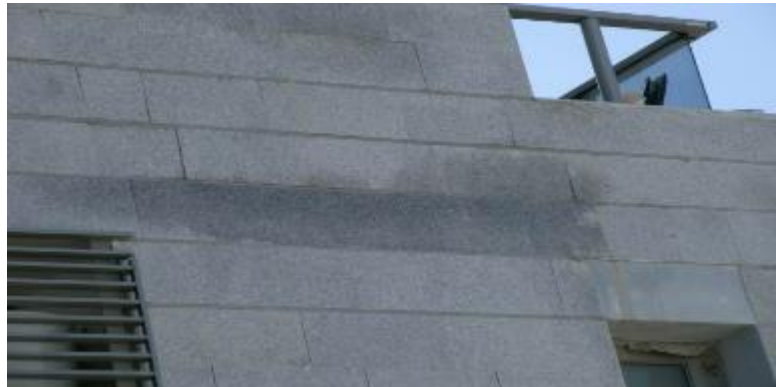
הובחנו סימני רטיבות בכל היקף הבניין  
 לדוגמא במקומות הבאים:  
 קומה 28 צד מערבי.  
 קומה 29 צד צפון- מערבי.

חדירת הרטיבות נובעת מליקוי באיטום קיר הבטון באזורים הנ"ל.

דרוש בשלב זה: פירוק אריחי האבן באזורים הנ"ל, חידוש האיטום על גבי קיר הבטון, והתקנת האבן מחדש ללא חללים בין האבן לקיר. בנוסף, בכל מקום בו חסר חומר מילוי או המישקים אינם אחידים או אינם שקועים - יש להסיר את המילוי כמטר מכל צד ולבצע מחדש את המישק עם אטימה מלאה, בתשתית המישקים ובמישקים עצמם. במקומות בהם האריחים בולטים מעבר למישור החיפוי או קו המקצועות מעל ל- 3 מ"מ לאורך 2 מ' ובמקומות בהם האריחים משמיעים צליל חלול - יש להסיר את האריח ולבצע מחדש. יתכן כי לצורך בצוע עבודה זו יידרש בנוסף פירוק אריחים סביב האריחים הפגומים. בטיח שניזוק - הסרת שכבות הטיח וטיח מחדש על פי ת"י 1920, חלק 2. (טיח: מערכת הטיח באתר אוקטובר 2002) וצביעת הקירות שניזקו בשלמותם למניעת הבדלי גוון וצבע. עלות: ₪ 130,000

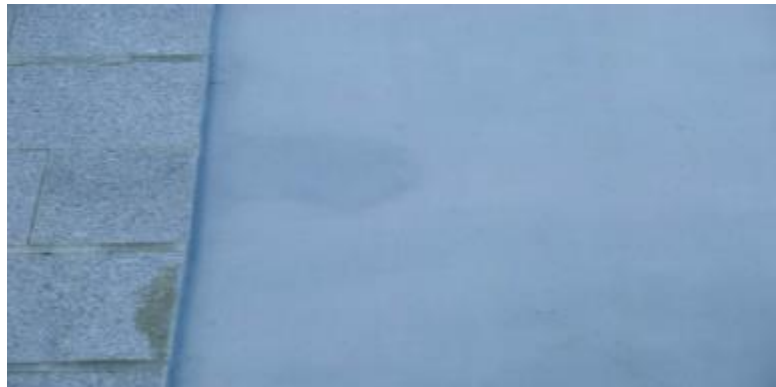
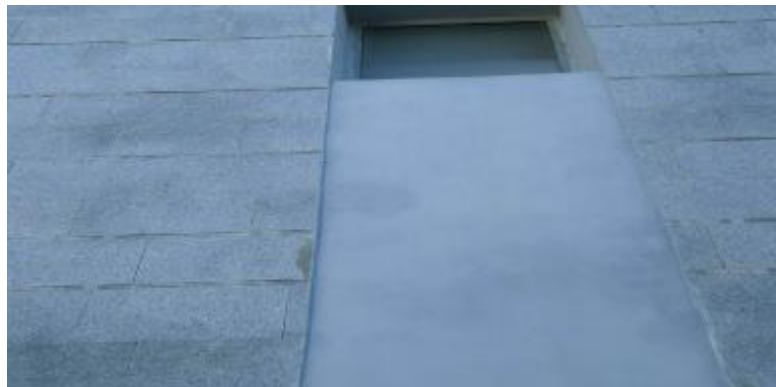
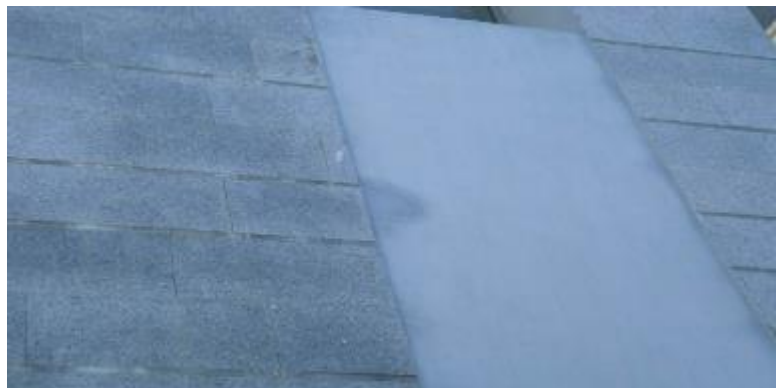
מעל חלון חדר דיירים צד צפון: סימני רטיבות בקיר חיצוני.

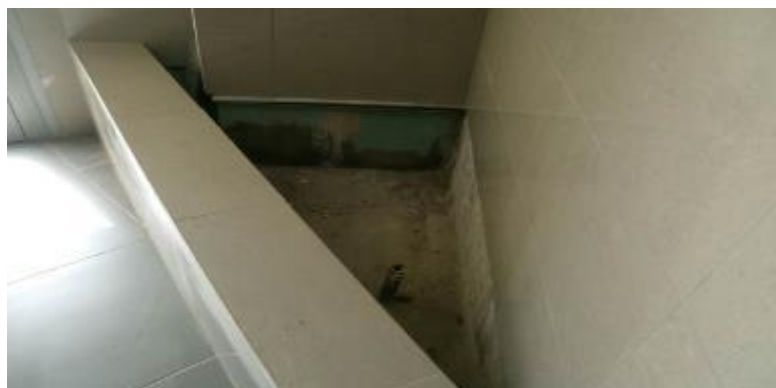
קומת גלריה צד דרום: קיר אדנית רטוב עקב איטום לקוי.

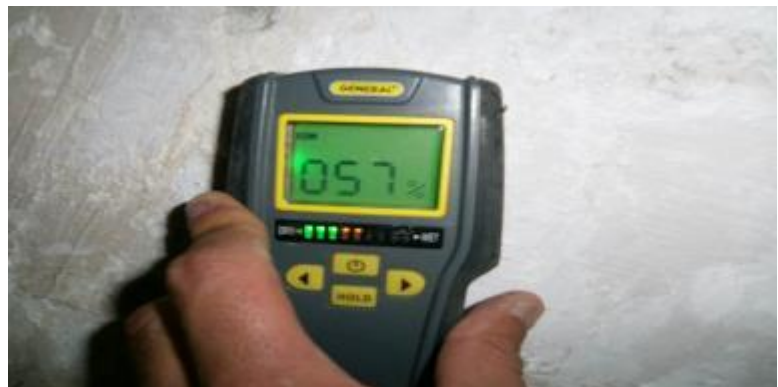
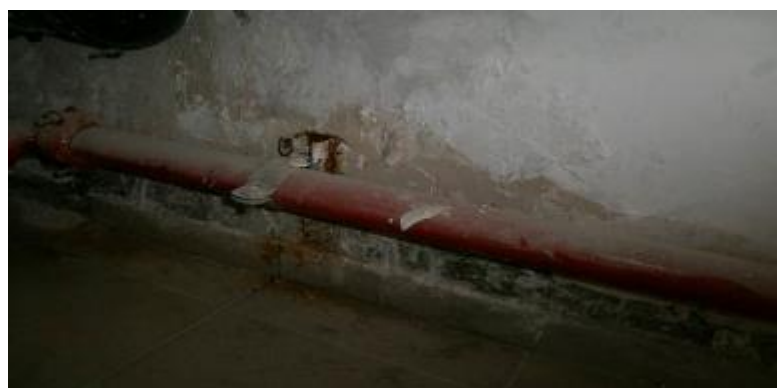
הובחנו סימני רטיבות ממקור לא מזוהה באזורים הבאים:  
 - חדר מדרגות מערבי יציאה למנחת מסוקים.

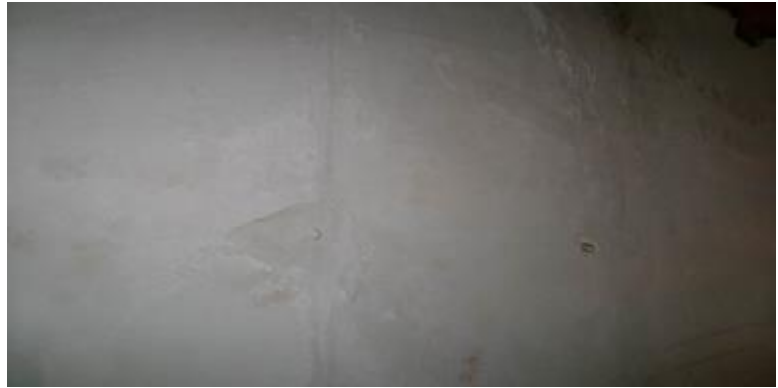
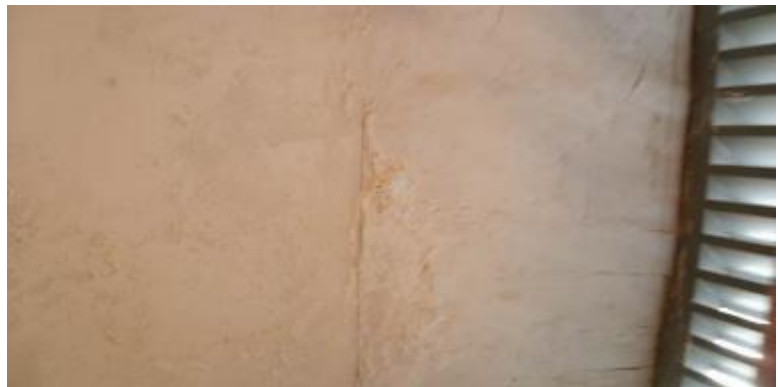
סימני רטיבות ישנים שכעת יבשים התגלו במקומות הבאים:  
- חדר משאבות עליון.

דרוש: ביצוע מעקב.

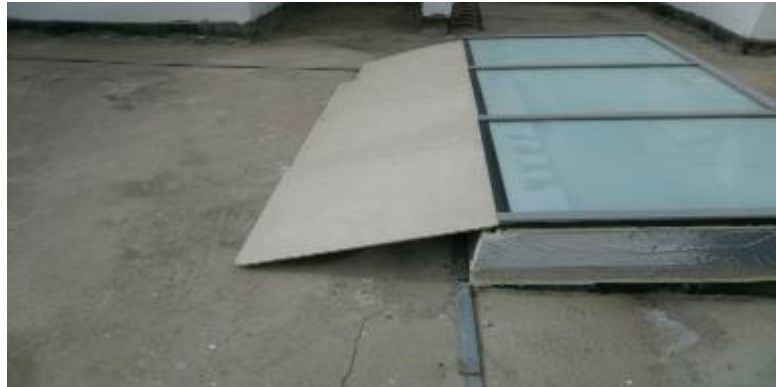
א. חדירת רטיבות דרך חלון גג בוצעה הגנה לקויה וזמנית על ידי אריחי קרמיקה.

דרוש: פירוק האריחים ואטימה בהיקף חלון הגג.  
 עלות:

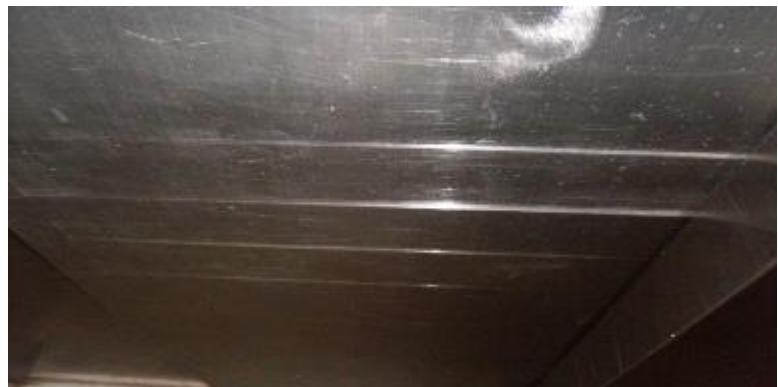
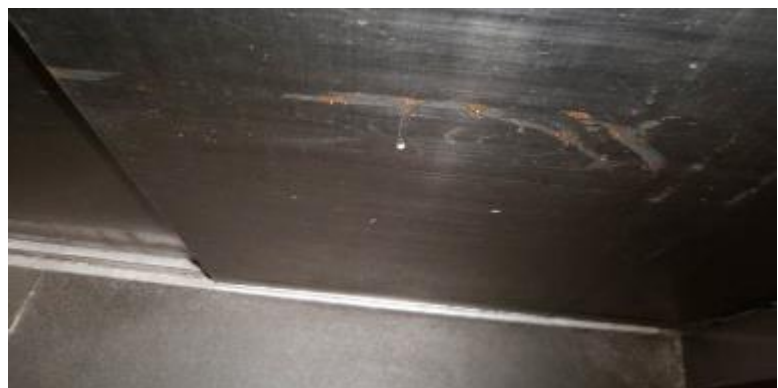
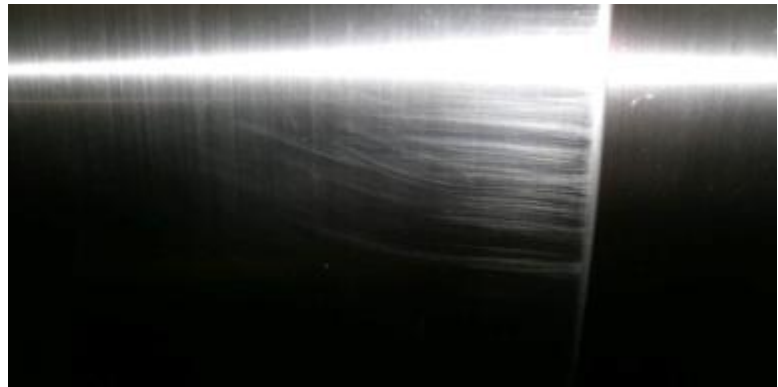
תא מעלית (דופן התא, הדלת או המלבן) מוכתם או שרוט. לדוגמא:  
בכל המעליות כתמים ושריטות רבות.

דרוש: הסרת הפגמים או החלפה.  
 עלות משוערת: על פי הצעת מחיר שהועברה לח"מ – ראה נספח

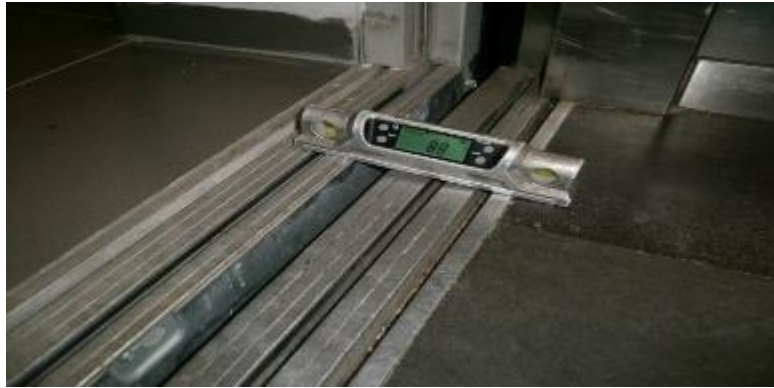
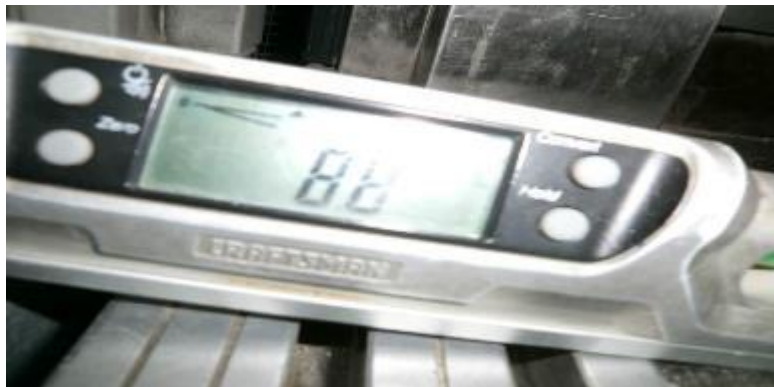
א. בעת עצירה המעליות רועדות ואינן עוצרות במפלסי הקומות, כמו כן קיימת תנועה חופשית לצדדים ולדיווח הדיירים התנועה האנכית אינה רציפה.  
 דרוש : בדיקה ואישור יועץ מעליות.

עלות: (לבדיקה בלבד)  
 העלות הסופית תיקבע לאחר בדיקת יועץ המעליות.

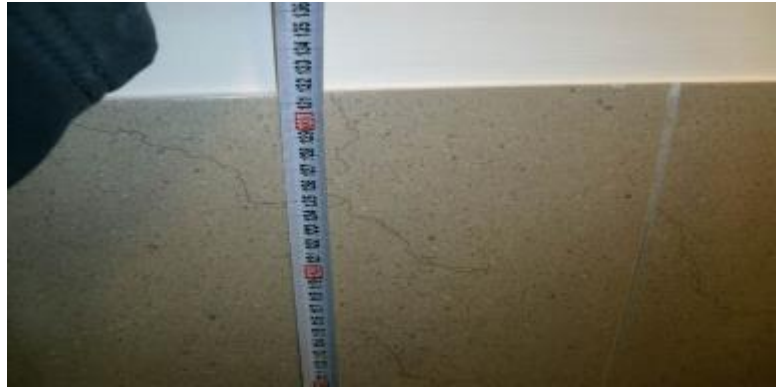
- א. ציפוי קרמיקה  
 בחדרי שוט האשפה הקומתיים לא הותקן חיפוי קרמיקה עד גובה 1.32 מ' בלבד! לדוגמא:  
 קומה 29.

וזאת בניגוד לתקנות התכנון והבנייה סעיף 6.16 (5), ציטוט:

דרוש: התקנת החיפוי בגובה 1.50 מ' בכל הקומות, תיקוני טיח וצביעה.  
עלות:

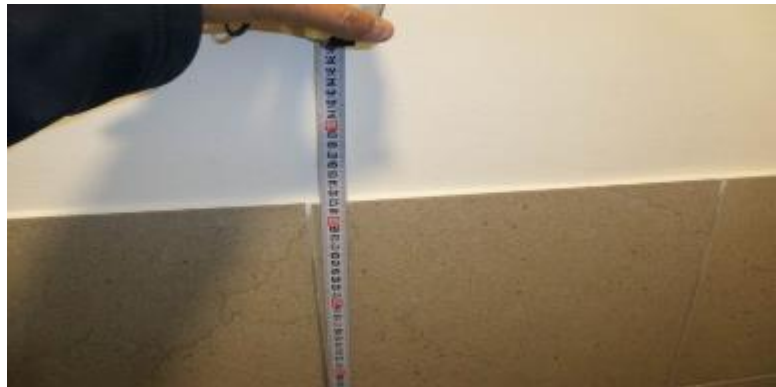
קומה 28: 32 ס"מ.

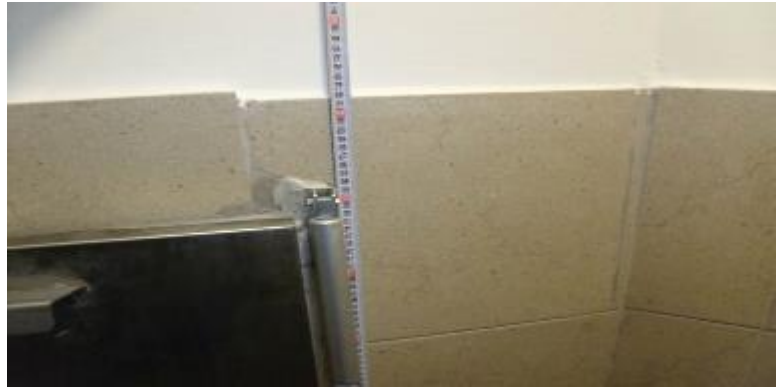
קומה 5 1.325 מ'.

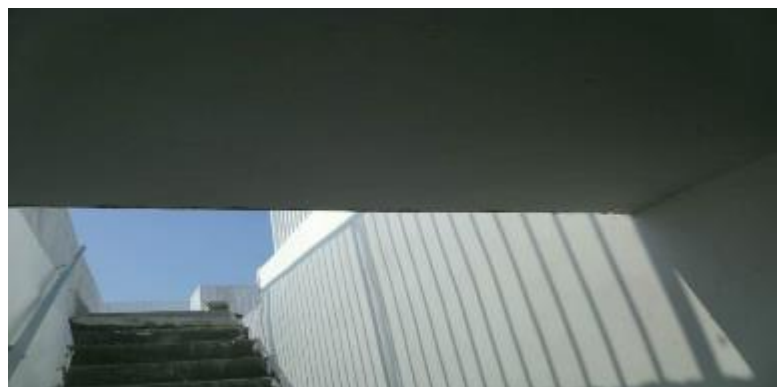
באזורים הבאים לא קיימת שן מדלף (אף מים) בתחתית התקרה:  
 - חדר מדרגות עלייה לגג מנחת מסוקים.

הבהרה: שן מדלף נועדה למנוע זליגת מים על גבי הקירות וע"י כך מפחיתה באופן משמעותי את כמות המים המגיעה במגע עם הקירות. בנוסף, שן המדלף מונעת הכתמת הקירות כתוצאה מזליגת מים.

וזאת בניגוד לתקנות התכנון והבנייה סעיף 1.19, ציטוט:

**דרוש:** עיבוד שן מדלף בתחתית רצפות המרפסות, גגות, חלונות או לחלופין התקנת פרופיל דקורטיבי. מתאים

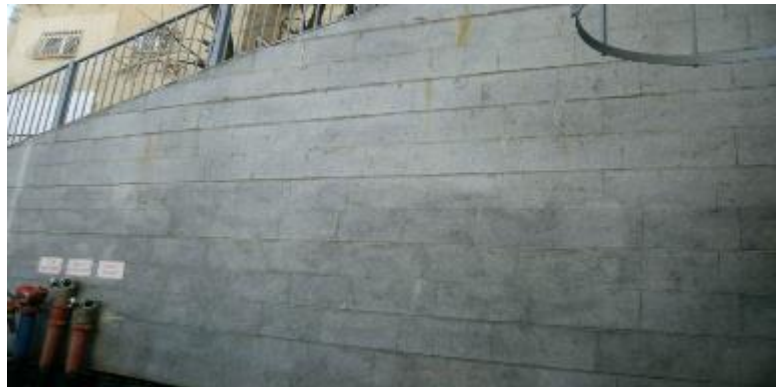
**א.** פתחי ניקוז חסרים  
לא בוצעו פתחים לשחרור לחץ הידרוסטטי. לדוגמא:  
קיר דרומי: פיתוח.

על פי סעיף 6.7 לתקן ישראלי 940 נדרש כי תותקן מערכת לשחרור לחץ הידרוסטטי. מערכת כזו אינה קיימת ומעידה על כך שהקיר לא בוצע עפ"י התוכניות או לחלופין התכנון לקוי. ציטוט מהתקן:

ביצוע פתחי שחרור לחץ הידרוסטטי כולל פילטר סביב כל ניקוז ונקז לכל אורך הקיר התומך.

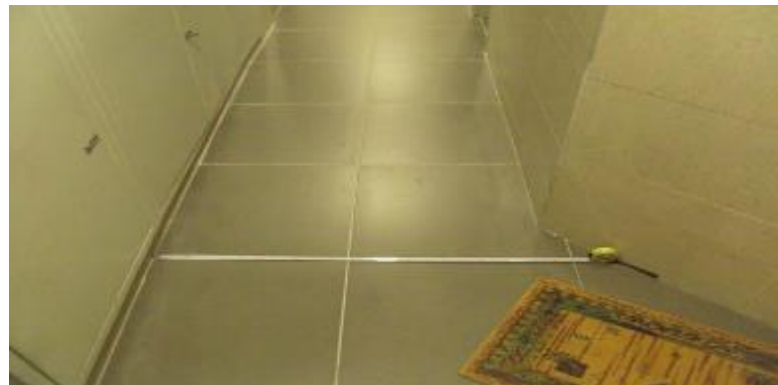
רוחב מסדרון דירות 23-24 קומה 6 הנו 1.06 מ'.

הדבר מנוגד לתקנות התכנון והבנייה, סעיף 7.00.09, ציטוט:

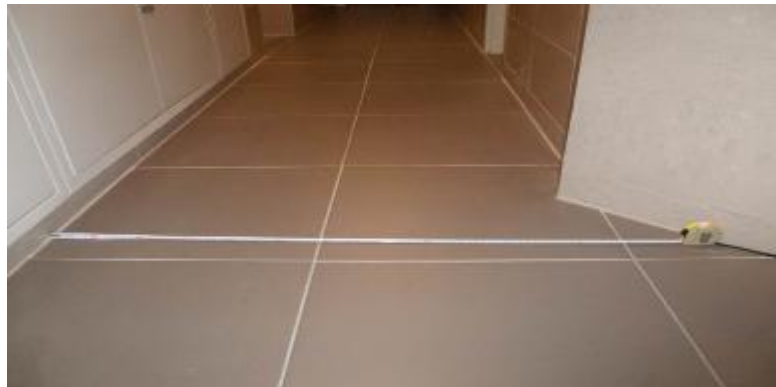
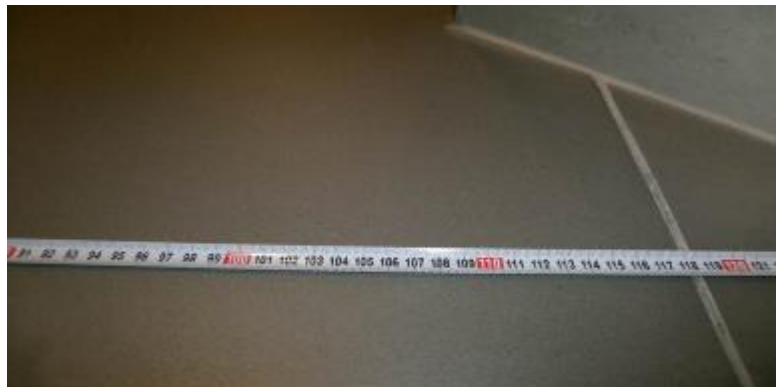
רוחב מסדרון דירות 11-12 קומה 3 הנו 1.07 מ'.

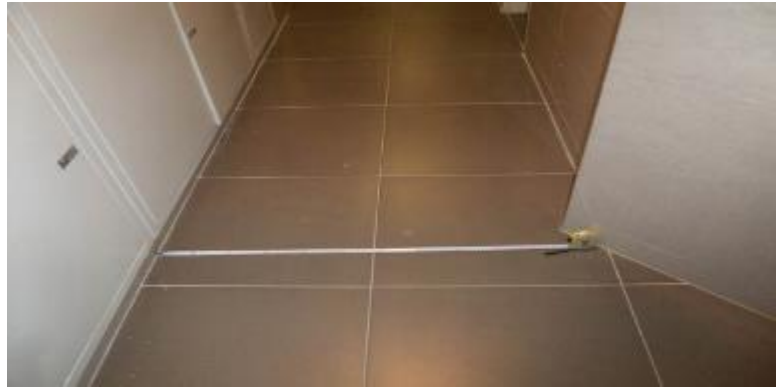
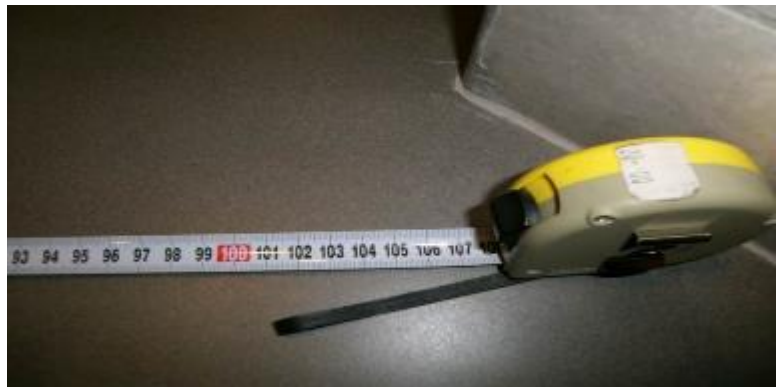
רוחב מסדרון דירות 3-4 קומה 1 הנו 1.07 מ'.

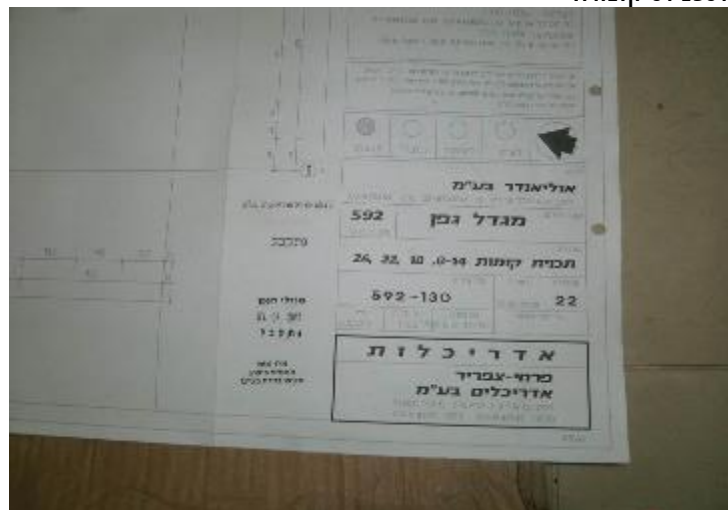
תכנית קומה.

ייתכן וקיימים עוד מסדרונות ברוחב פחות מ- 1.10 מ' אשר לא נבדקו עקב הימצאות חפצי דיירים במסדרון, בנוסף, מתכנית אדריכלות אשר הוצגה לח"מ בעת הביקור, ניכר כי רוחב מסדרונות הגישה לדירות היו צריכים להיות 1.27 מ', בפועל נמדדו המסדרונות גישה לדירות בקומות ברוחב שבין 1.10 מ' ל 1.15 מ'.

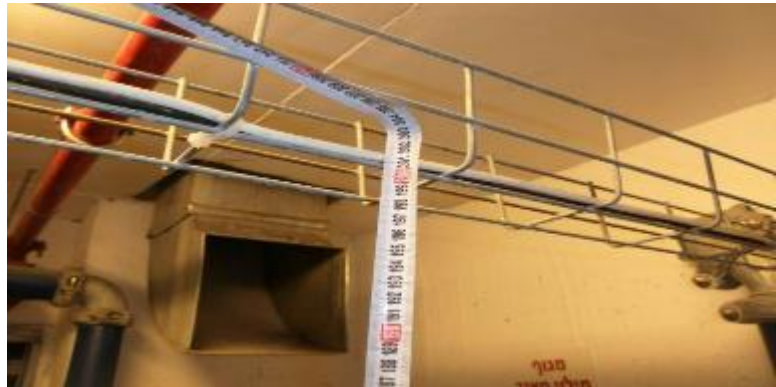
חדר משאבות: תקרה בגובה 2.00 מ'.

דרוש: הזזת צנרת.  
תקנות התכנון והבנייה דורשות גובה מינימלי של 2.05 מ' ל- "חדר שירות, פרוזדור פנימי ומקום שנועד למטרת שירות ושלא נקבעה לגביו הוראה מיוחדת"

דרוש: הזזת תעלת רשת.  
חדר משאבות עליון: תקרה בגובה 1.94 מ'.

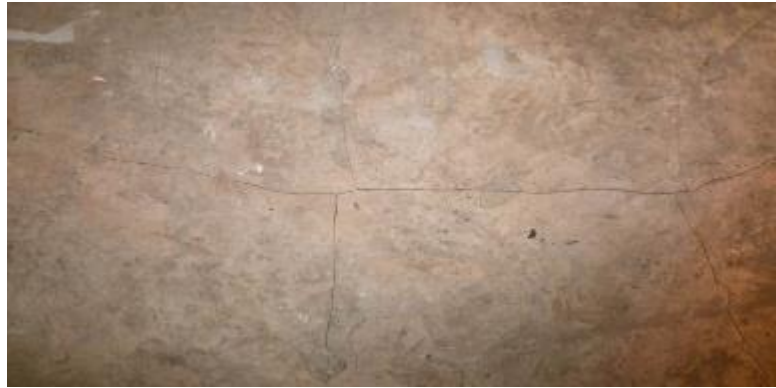
א. סדקים  
במקומות הבאים נצפו סדקים ברצפות:  
- חדר משאבות תחתון.

סדיקת הבטון נגרמת מאחד או שילוב של מספר פרמטרים (חוסר בברזל זיון, הפרשת מים, יחס מים/צמנט מוטעה, זמני השעיה ארוכים עד היציקה ועוד).  
סדיקה בבטון גורמת להחלשת הרצפה, חדירת רטיבות ומשפיעה על יציבות המבנה.

דרוש: פירוק הרצפה ויציקתה מחדש עפ"י ת"י 466.  
עלות:

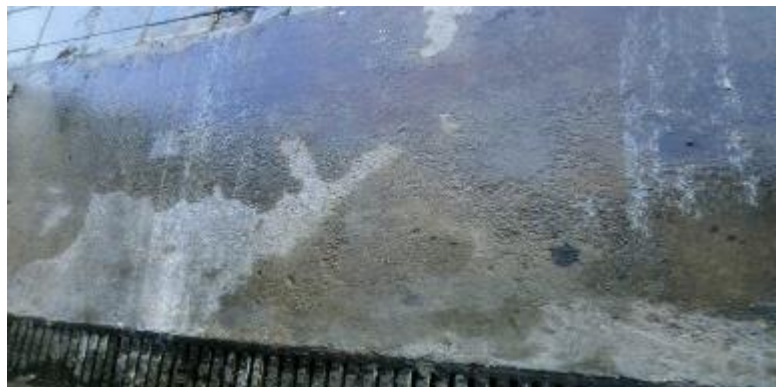
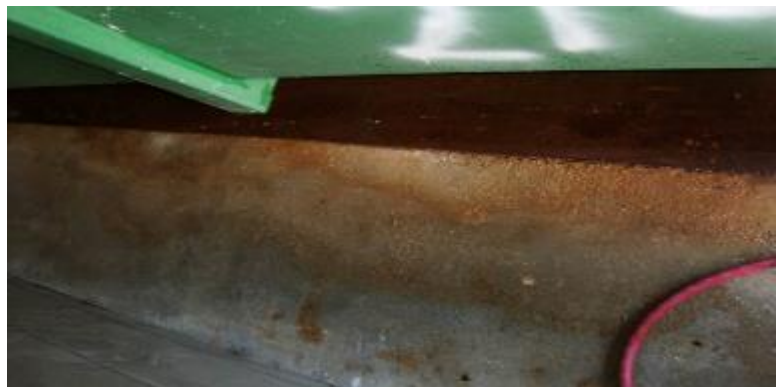
**ב.** ליקויים ברצפת בטון חשופה  
חדר דחסנית: ברצפת הבטון החשופה אותר גימור לקוי של פני הבטון (בליטות, סגרגציה, עקמומיות וכו').

באזור זה גימור פני הבטון עפ"י התכנון אמור להיות חשוף. גימור זה מצריך ביצוע פעולות מיוחדות שיבטיחו חזות סופית מוחלקת. הדרישות מופיעות בסעיף 4.6.5.3 של ת"י 1923 (עבודות בטון יצוק באתר):

דרוש: החלקת פני הבטון.  
עלות:

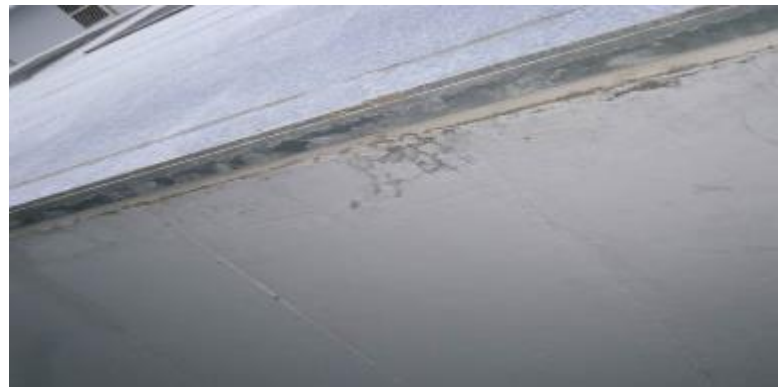
במקומות פזורים ברחבי החניון התת – קרקעי: עשייה בטון חשוף צבוע. בעבודות מסוג זה, בהן לא מבצעים שכבת טיח על מנת לחפות על הפגמים ביציקת הבטון, מקפידים על קווי בטון ישרים וחלקים כבר בשלב הכנת הטפסנות. במקרה זה קווי הבטון אינם ישרים והבטון משופע בבליטות ושקעים.

מדובר בפגם אסתטי בולט לעין. להלן פסק דין בעניין זה:

דרוש: תיקוני בטון וצבע.  
עלות:

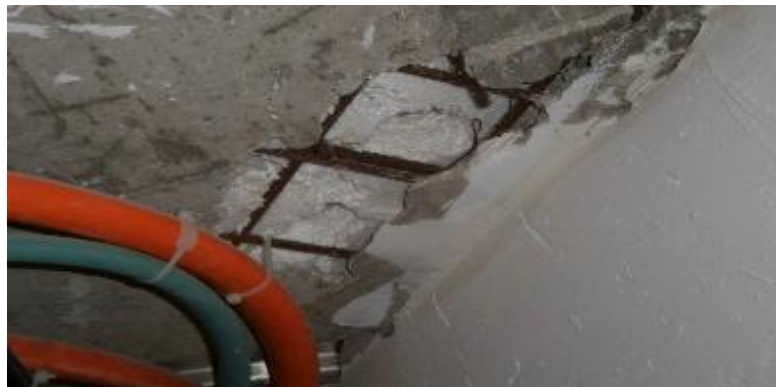
במקומות הבאים אובחנו מוטות זיון גלויים עקב כיסויי בטון בלתי מספקים.  
- מעל ארון תשתית קומת גג.

הדבר מנוגד לת"י 466 חלק 1, סעיף 8.10, ציטוט:

דרוש: יש לכסות את המוטות היטב במלט צמנטי ולטייח.  
עלות:

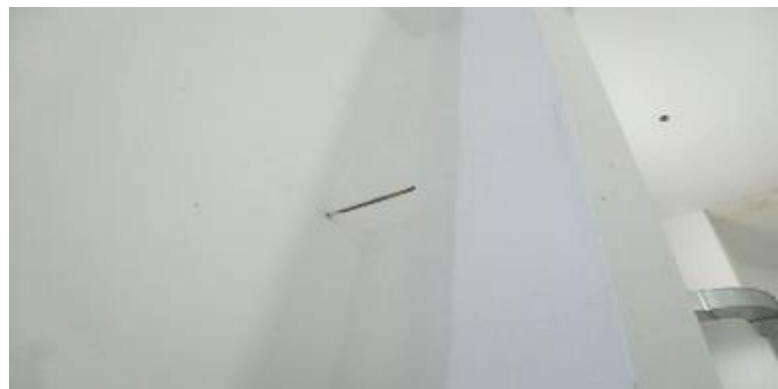
קוצים בולטים מהרצפה/קירות/תקרה בחדר דחסנית.

דרוש: חיתוך הקוצים כולל חציבה וביטון על מנת לקיים כיסוי בטון של 3 ס"מ לפחות.  
עלות:

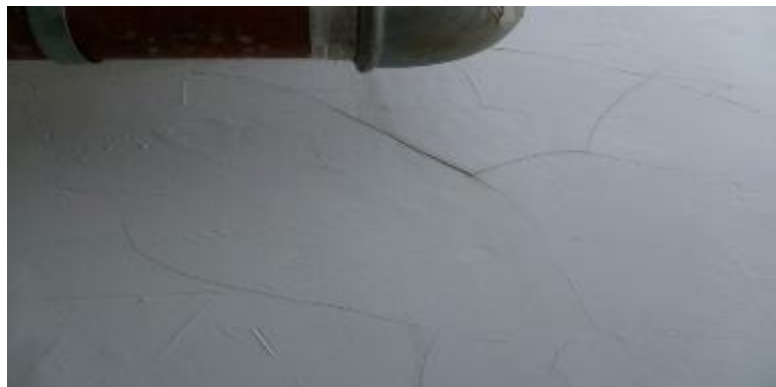
טיח בעל צליל חלול בהקשה התגלה בבדיקה מדגמית במקומות הבאים:  
בחדר מדרגות עלייה לגג מנחת מסוקים.

הדבר מעיד על פגם במערכת הטיח שעלול לגרום להתנתקות ולסכנה בטיחותית.

1. חוסר בשכבת הרבצה מקשרת.
2. חוסר בניקוי משטח הבטון לפני יישום השכבה המיישרת.
3. חוסר באשפרת משטח הבטון.
4. עובי טיח קטן מהנדרש בתקן.

1. סקירת הקירות והתקרות בשלמותם ואיתור אזורים חלולים נוספים.
2. הסרת הטיח באזורים הנ"ל.
3. ניקיון ואשפרת תקרת הבטון.
4. יישום שכבת הרבצה עפ"י ת"י 1920 חלק 2
5. יישום שכבה מיישרת ושכבת גמר עפ"י ת"י 1920 חלק 2.
6. בגמר העבודה נדרש לצבוע את החללים הנ"ל בשלמותם למניעת הבדלי גוון.

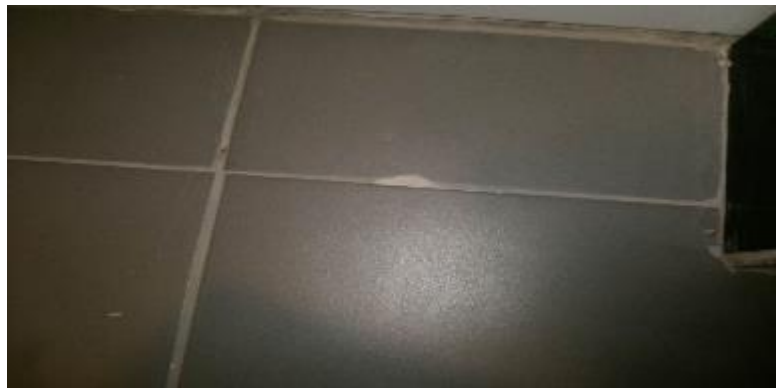
התגלו פגמים באריחים המתבטאים בשברים בציפוי או בפאות ו/או סדקים אלא אם כן מצוין אחרת.  
להלן דוגמאות:  
- לובי מעליות קומה 27.

דרוש: החלפת האריחים הפגומים.  
עלות:

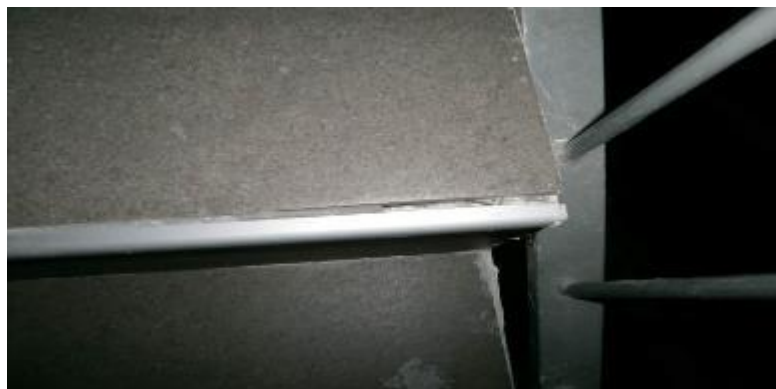
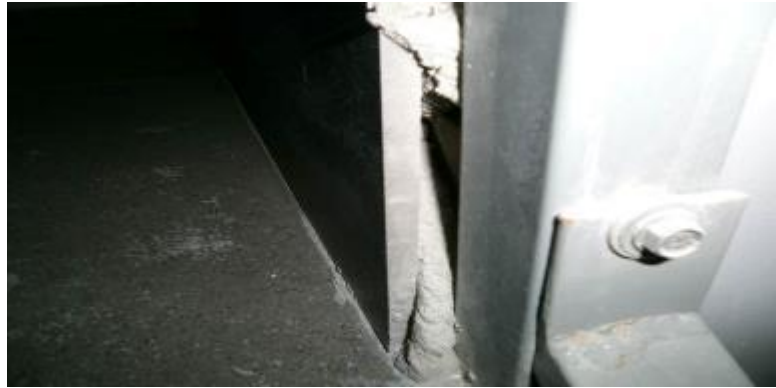
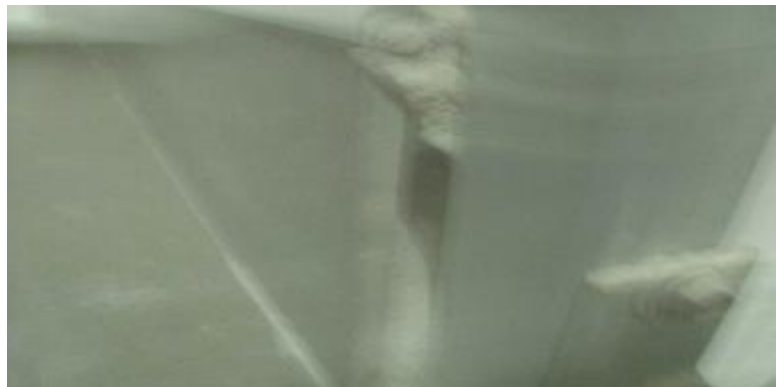
מדרגות ופודסטים בחדרי מדרגות: בבדיקה בהקשה על גבי הריצוף התגלו אריחים בעלי צליל חלול.

זאת בניגוד לת"י 1555 חלק 3 לריצוף קרמיקה, ציטוט:

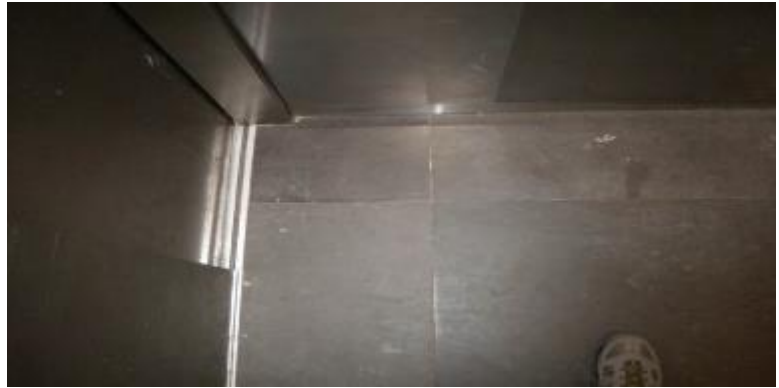
### 7.3. הבדלי גוון באריחים

אריח בגוון שונה מאריחים סמוכים הובחן במקומות הבאים:  
 - מעלית 3.

הליקוי מנוגד לתקן ישראלי 1555 חלק 3, סעיף 3.1:

לא יהיו הבדלים מהותיים בין גוני האריחים.

דרוש: החלפת האריחים הנ"ל. במידה ולא קיימים ספרים יידרש פירוק מקומי בחלל סגור כגון מחסן ושימוש באריחים להחלפת האריחים הנ"ל. כמובן, שבחלל שבו פורקו מרצפות, יתבצע ריצוף באריח דומה ככל האפשר.  
 עלות:

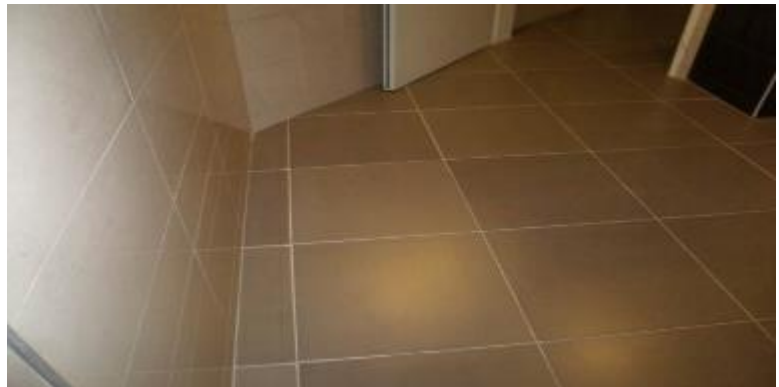
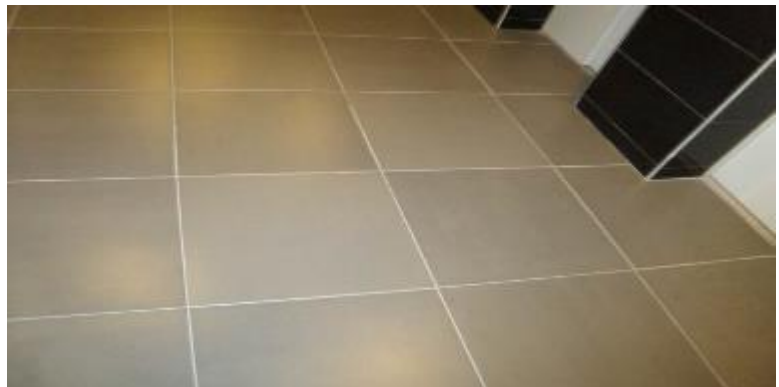
- לובי מעליות קומה 21: 6 אריחים.

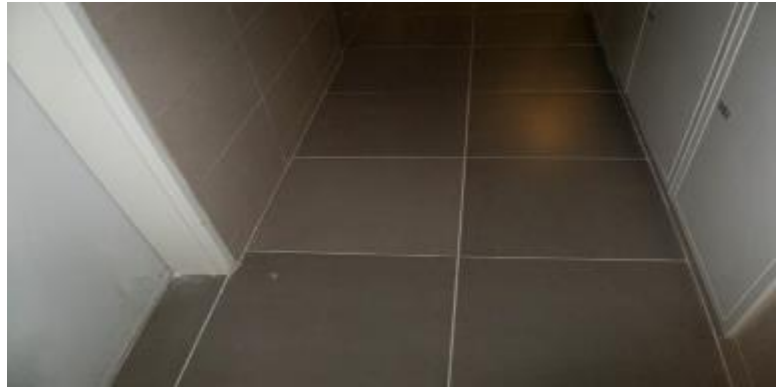
- ליד שוט אשפה קומה 21: 1 אריח.

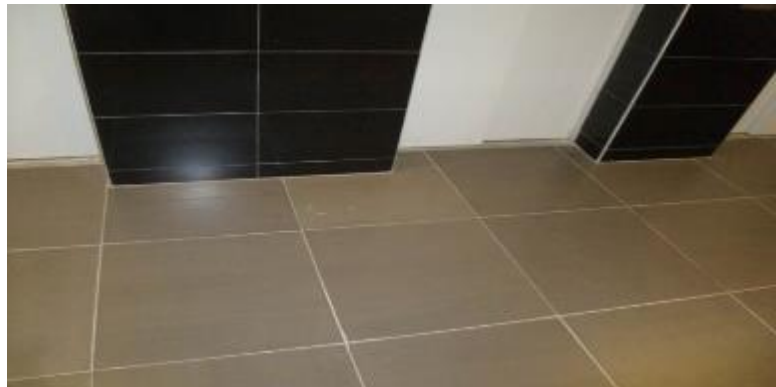
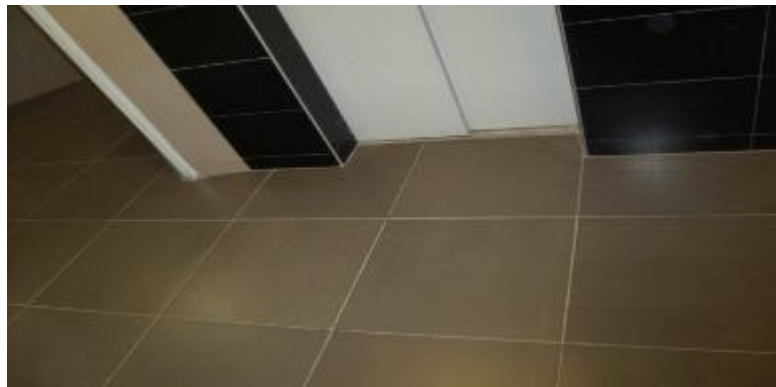
- לוב מעליות קומה 25: כ- 10 אריחים.
