## חוות דעת הנדסית

| תיאור המבנה: | בניין מגורים בן 30 קומות. |
| תאריך הביקורת: | 6.2.2017<br>7.2.2017<br>8.2.2017<br>15.2.2017<br>21.2.2017<br>20.2.2017<br>9.4.2017 |
| נותן חוות הדעת: | מהנדסים אזרחיים [REDACTED] |

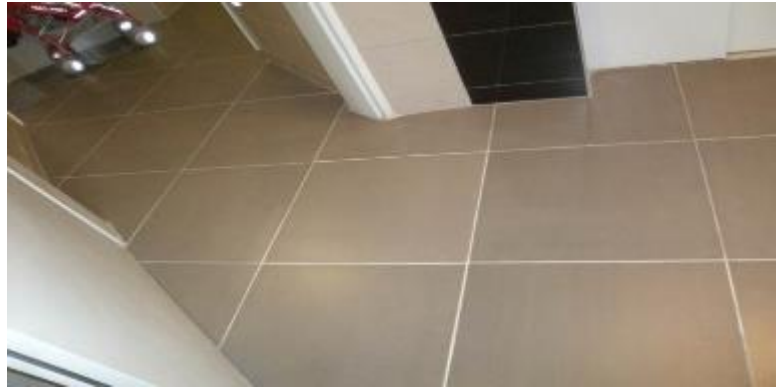
- לובי קומה 19: 1 אריח.

דרוש: החלפת האריחים הנ"ל. במידה ולא קיימים ספרים יידרש פירוק מקומי בחלל סגור כגון מחסן ושימוש באריחים להחלפת האריחים הנ"ל. כמובן, שבחלל שבו פורקו מרצפות, יתבצע ריצוף באריח דומה ככל האפשר.  
 עלות:

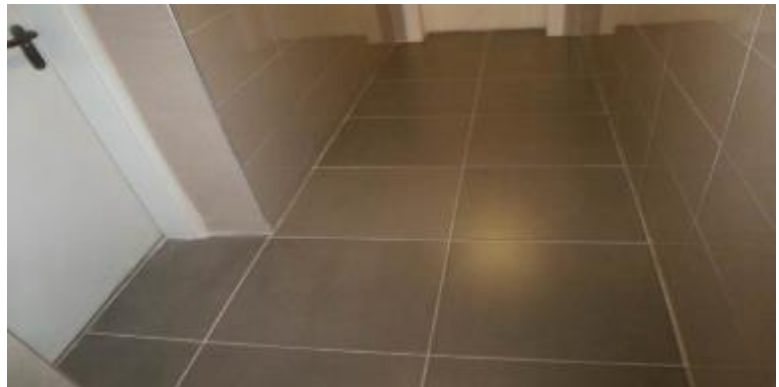
- מסדרון דירה 67 קומה 17: 1 אריח.

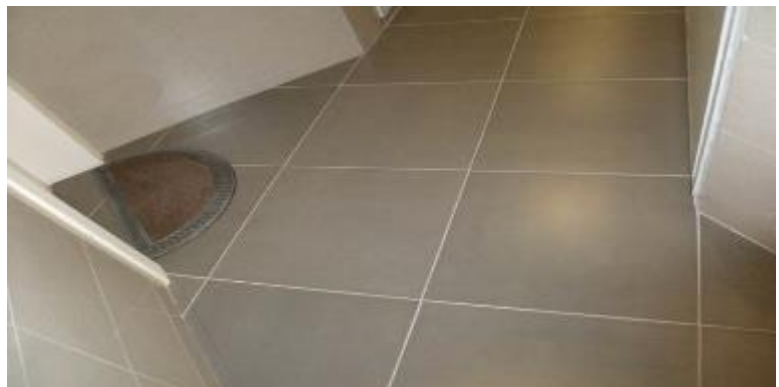
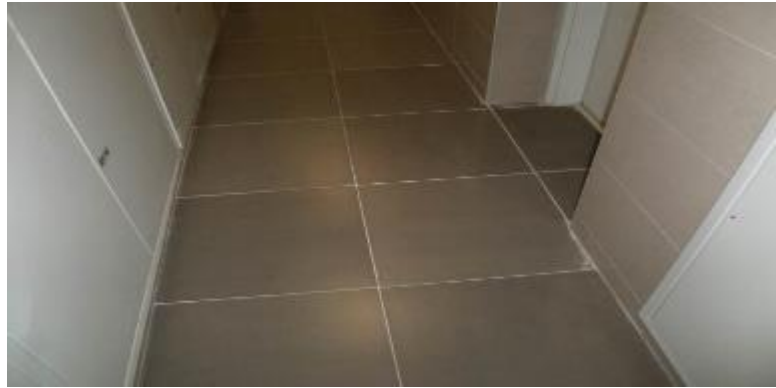
- מסדרון דירות 69-70 קומה 17: 4 אריחים.

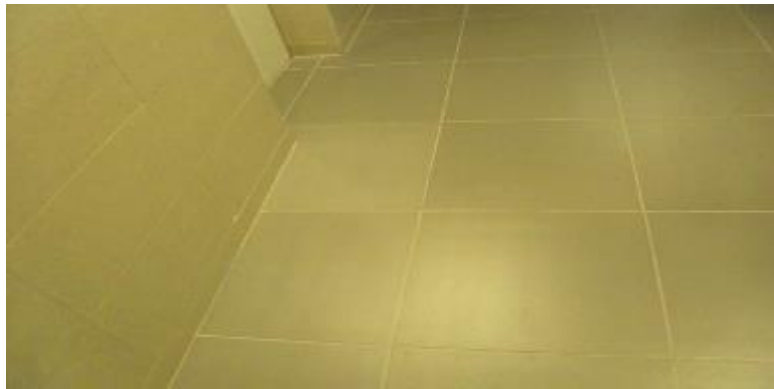
- לובי מעליות קומה 15: 1 אריח.

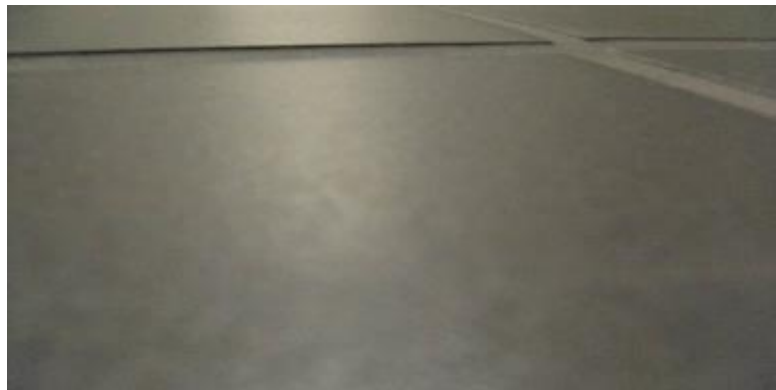
במקומות הבאים התגלה הפרש גבהים מעל המותר בין אריחים סמוכים:  
 - מסדרון דירה 111 קומה 28.

זאת בניגוד לת"י 789 (סטיות בבנינים – סטיות מותרות בעבודות בנייה יולי 2003), טבלה 3, לריצוף קרמיקה:

דרוש: פירוק האריחים הנ"ל וביצועם באופן מפולס עפ"י ת"י 789. עלות:

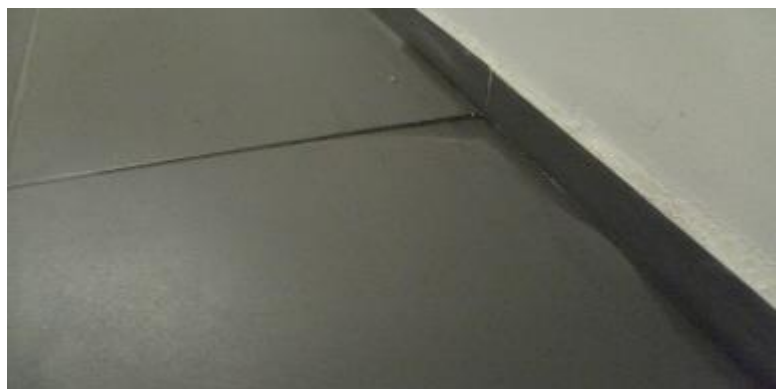
- מול מעלית שמאל קומה 1.-

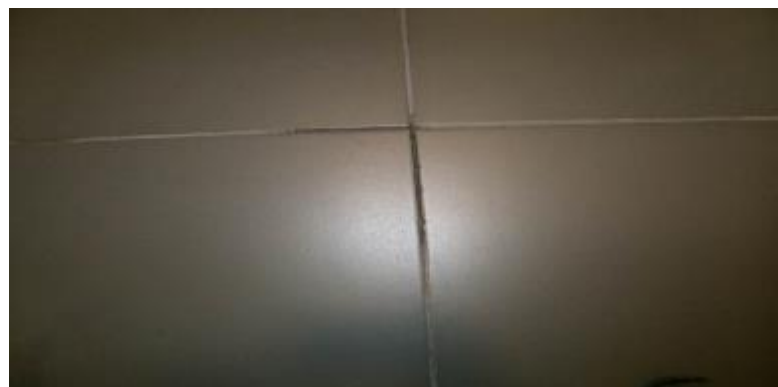
א. שחיקה/ סדקים/ גבשושיות  
קיימת שחיקה ו/או סדקים ו/או גבשושיות בחומר המילוי. לדוגמא:  
ליד דירה 104 קומה 26.

זאת בניגוד לת"י 1555 חלק 3 סעיף 3.1, ציטוט:

דרוש: הסרת מילוי המישקים באזור הנ"ל/ בכל האזור וביצוע חדש על פי ת"י 1555 חלק 3 לריצוף קרמיקה ות"י 1661 לחומרי מילוי למישקים.  
 עלות:

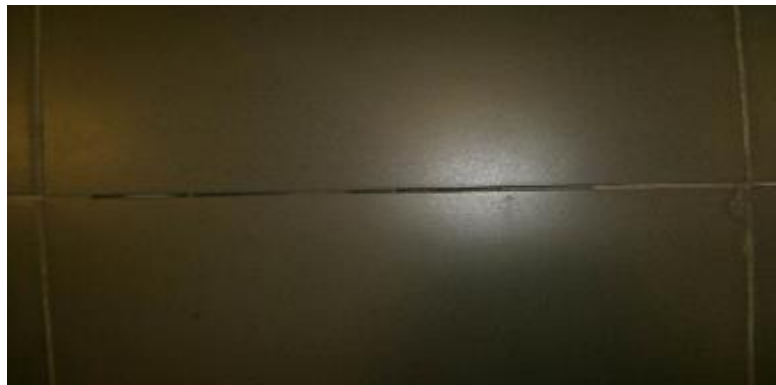
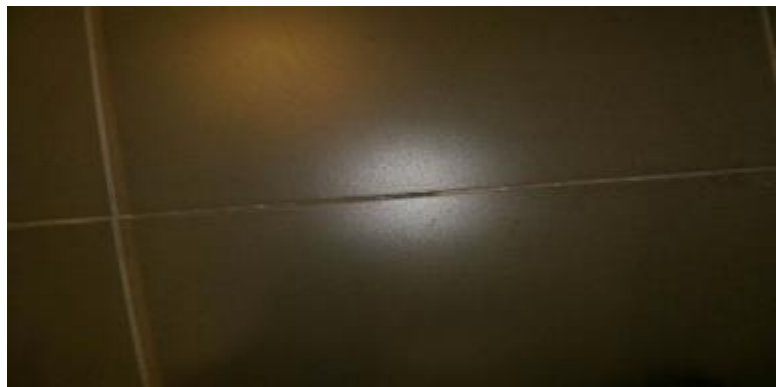
לובי מעליות קומה 3-: בכל האזור.

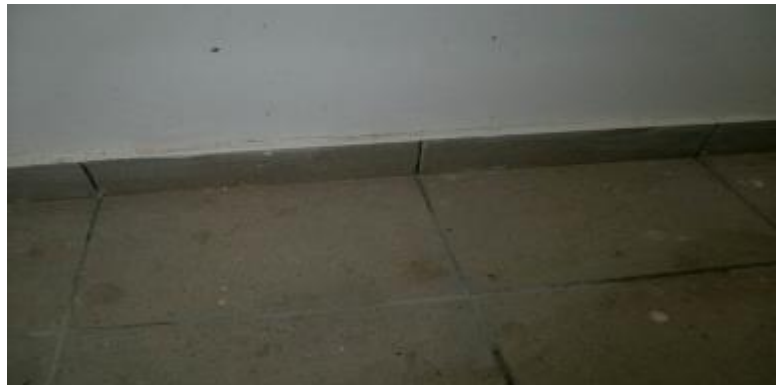
חדר דחסנית.

חוסר במילוי מישקים בין ריצוף לחיפוי ו/או בין פנלים הובחן במקומות הבאים:

זאת בניגוד לת"י 1555 חלק 3 סעיף 3.1, ציטוט:

דרוש: השלמת המילוי.  
 עלות:

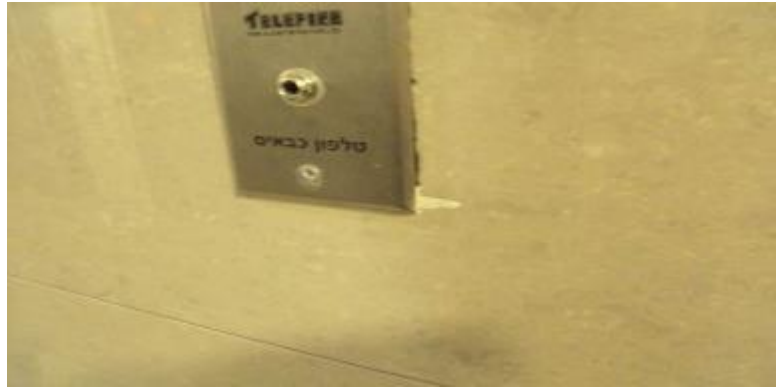
- א. חיתוך סביב אלמנטים (חיפוי)  
 במקומות הבאים לא נחתך האריח בהתאמה לאביזר שבסמוך אליו:  
 - פנל טלפון כבאים קומה 20.

דרוש: החלפת האריח באריח החתוך בהתאמה.  
עלות:

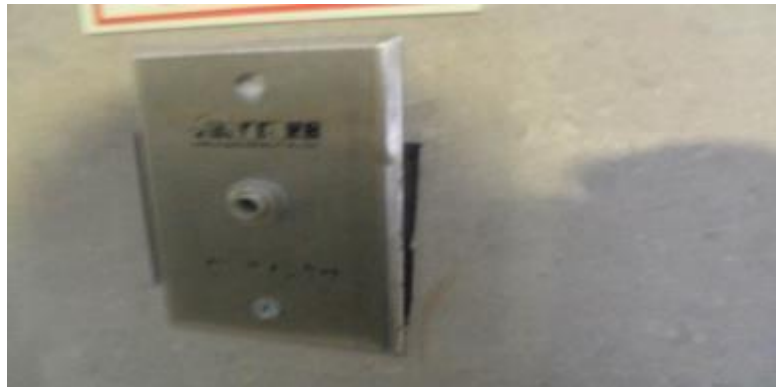
- טלפון כבאים קומת גלריה.

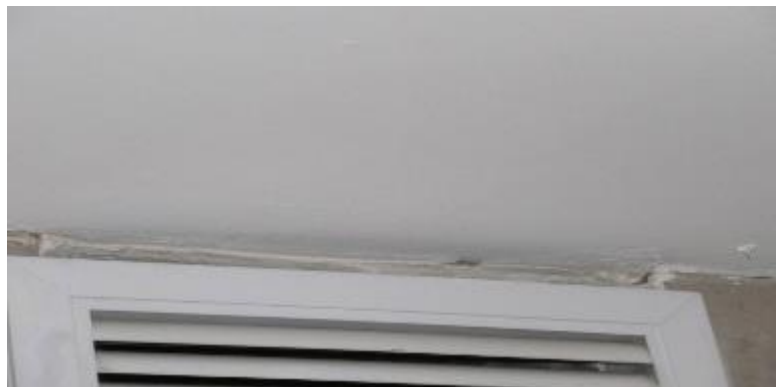
- תריס שחרור עשן מסדרון דירות 15-16 קומה 4.

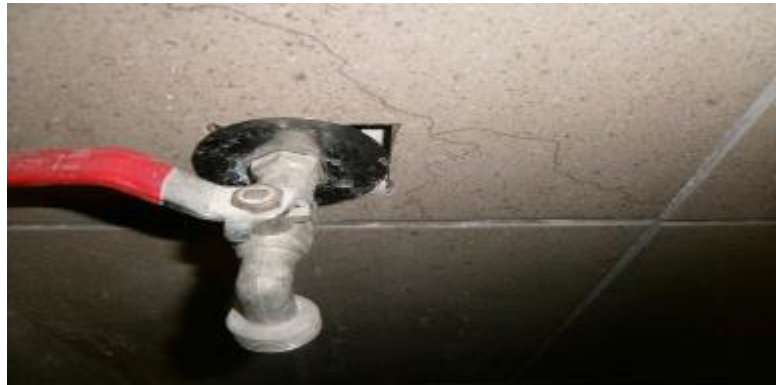
ב. חיתוך סביב רוזטה  
שוט אשפה קומה 2 - אריח הקרמיקה אליו צמודה רוזטת ברז אינו חתוך כראוי. כתוצאה קיים חור גלוי באריח.

בביצוע תקין האריח נחתך כך שהרוזטה מכסה חלק מהאריח וכך לא מתגלה החלל שבין האריח לרוזטה.

דרוש: החלפת האריח באריח החתוך בהתאם.  
עלות:

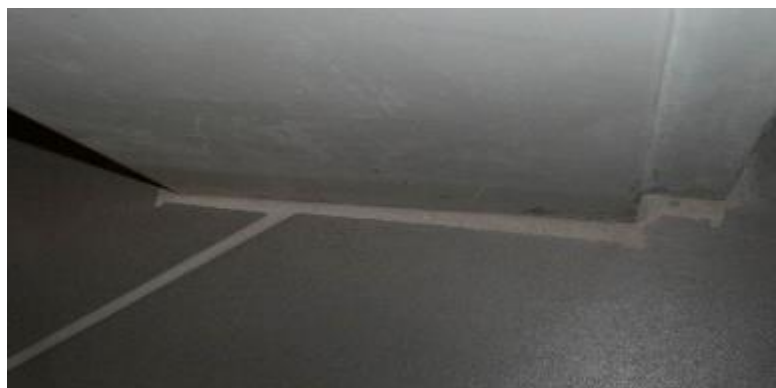
ג. חיתוך בצמוד לדלת  
חיתוך האריח סביב מלבן הדלת בוצע בצורה לקויה המשאיר מרווח חריג בין המלבן לאריח. המרווח מהווה ליקוי אסתטי ואינו גימור מקצועי כמקובל. לדוגמא:  
לובי מעליות קומה 28.

הליקוי אסור עפ"י תקן ישראלי 1555 חלק 3, סעיף 3.1:

דרוש: החלפת האריחים באריחים חתוכים בהתאם.  
 עלות:

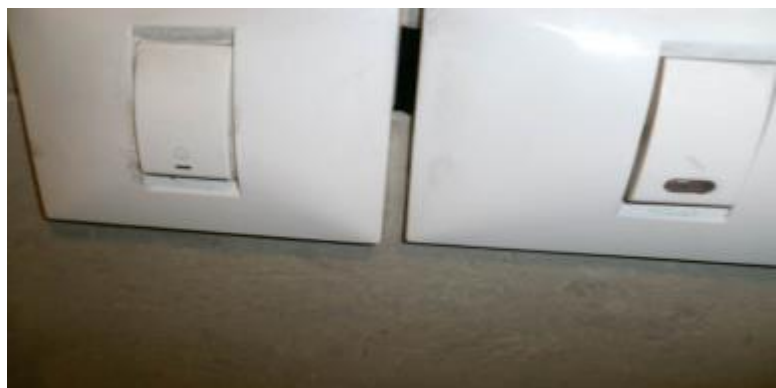
אריחי חיפוי קיר אינם חתוכים כראוי סביב מתג במקומות הבאים (בביצוע תקין האריח נחתך כך שהלבשת המתג מכסה חלק מהאריח וכך לא מתגלה החלל שבין האריח למתג):  
 - דירה 83 קומה 21.

דרוש: חיתוך האריח בהתאמה.  
 עלות:

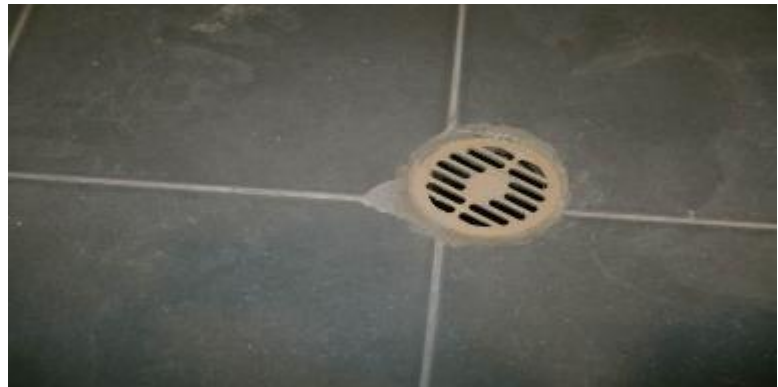
חיתוך האריח סביב קופסת בקורת בוצע בצורה לקויה המשאיר מרווח בין הקופסה לאריח. לדוגמא:  
 שוט אשפה קומה 7.

דרוש: החלפת האריח וחיתוך בהתאמה לקופסת הביקורת.  
עלות:

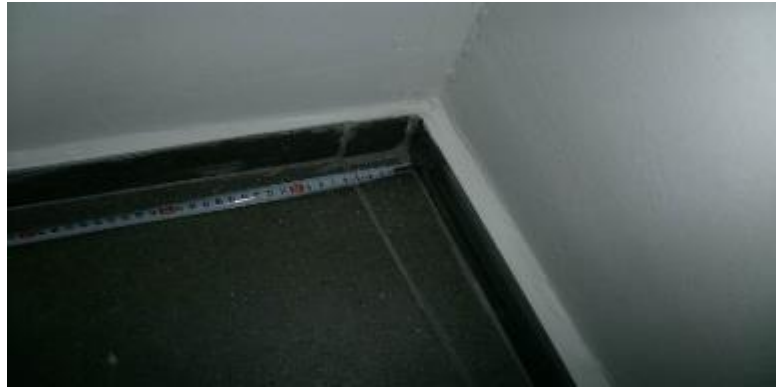
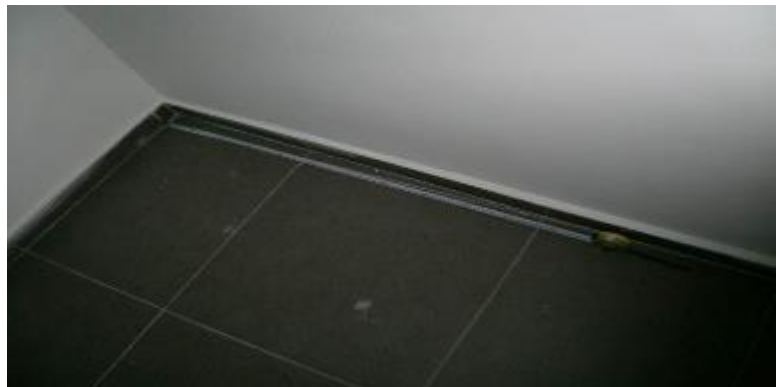
קלינים (חוסר מקבילות בין ריצוף לקירות) הובחנו במקומות הבאים:  
- חדר מדרגות 2 קומה 15 וחצי: 5 ס"מ לאורך 1.00 מ'.

הסטייה נובעת או מקירות לא ישרים או מריצוף שהותקן באופן לקוי.  
 כך או כך מדובר בתוצאה בלתי אסתטית שאינה מהווה גימור מקצועי כמקובל.

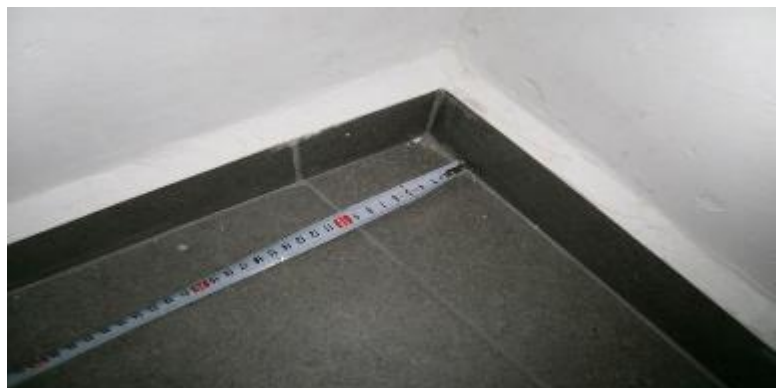
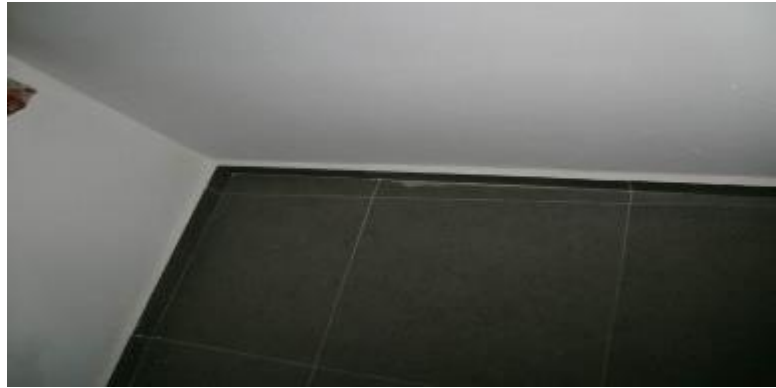
- חדר מדרגות 2 קומה 12: 9 ס"מ לאורך 1.80 מ'.

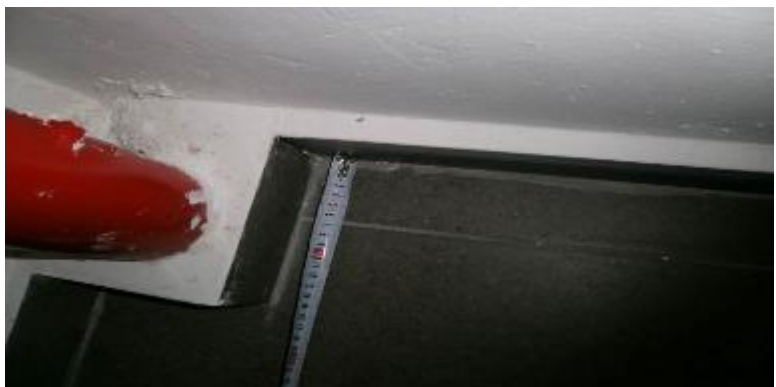
- חדר מדרגות 2 קומה 4: 6.5 ס"מ לאורך 2.70 מ'.

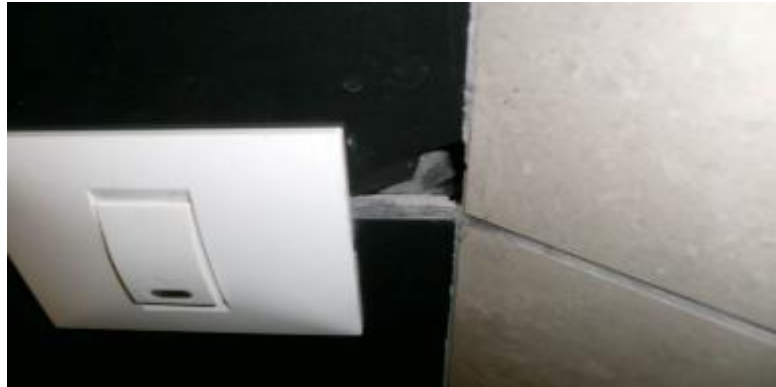
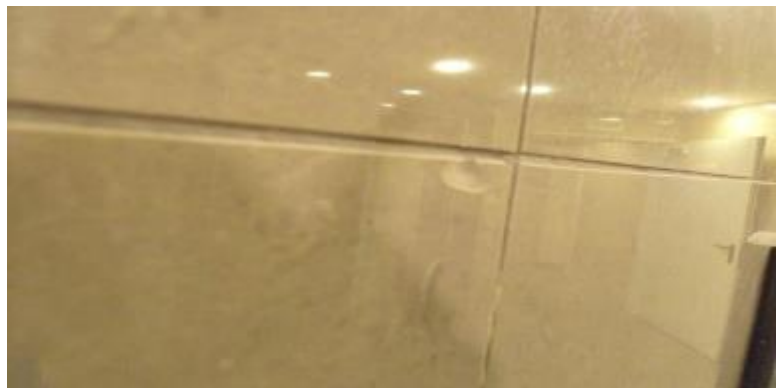
- לובי מעליות קומה 23.

- א. אריחים שבורים  
 באזורים פזורים, אריחים ע"ג קירות הקומות, שבורים. לדוגמה:  
 - לובי מעליות קומה 27.

דרוש: החלפת האריחים השבורים.  
 עלות:

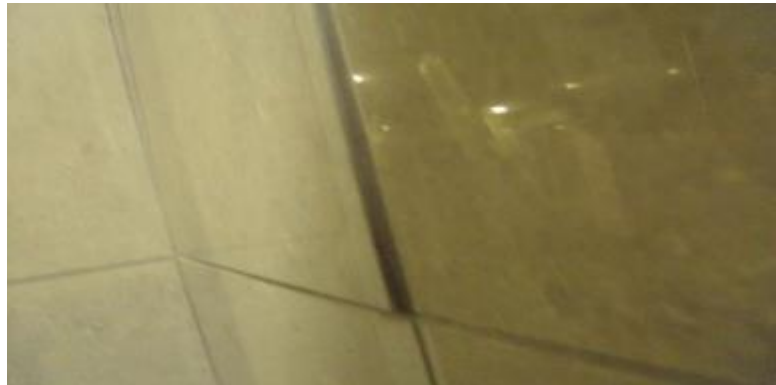
- ב. סטייה מהמישוריות  
אריחים בולטים או שקועים מהמישור התגלו במקומות הבאים:  
- ליד דירה 21 קומה 5.

הדבר מנוגד לת"י 1555 חלק 3, סעיף 3.2.2, ציטוט:

**3.2.2. הפרשי גובה בין אריחים או לוחות סמוכים**  
הפרש הגובה בין אריחים או לוחות סמוכים לא יהיה גדול מ-1.5 מ"מ.

דרוש: החלפת האריחים הנ"ל.  
עלות:

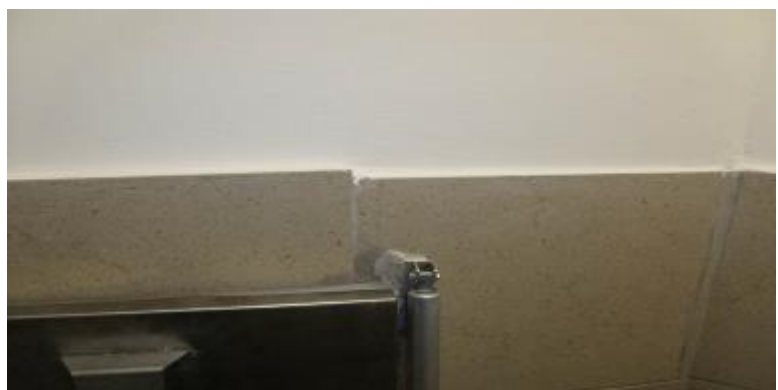
- ג. מרווחים לא אחידים בין חיפוי קרמיקה לחיפוי טיח  
שוט אשפה קומה 9: מרווח לא אחיד בין חיפוי הקרמיקה לשכבת הטיח בקיר. המרווחים משתנים בין 1 ס"מ ל-0 ס"מ. הדבר אינו מהווה גימור מקצועי כמקובל.

דרוש: הסרת אריחים לפי הצורך עד לקבלת מרווחים אחידים לפני חיפוי אנכיים.  
עלות:

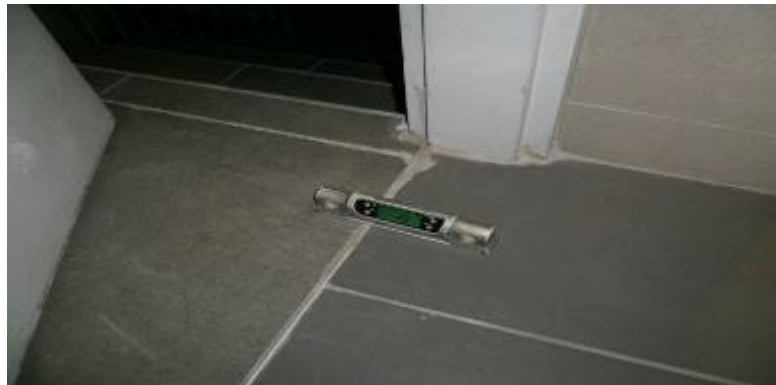
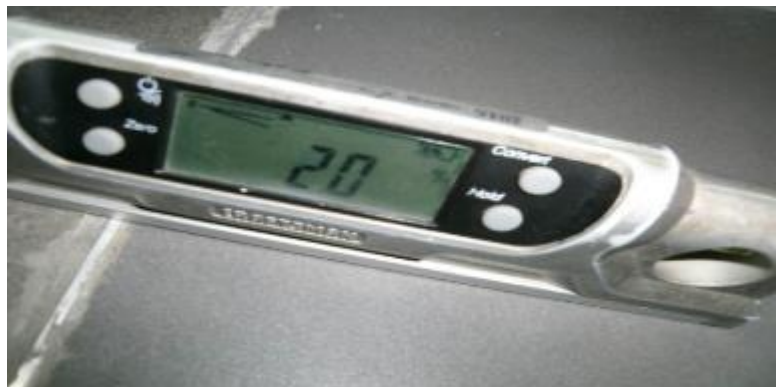
- חדר מדרגות 1 קומה 29.

הפרש מפלסים הפוך הובחן במקומות רבים ופזורים בחדרי המדרגות, לדוגמא:

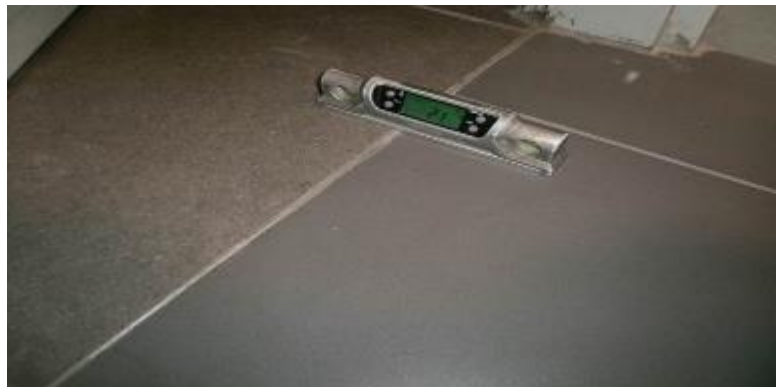
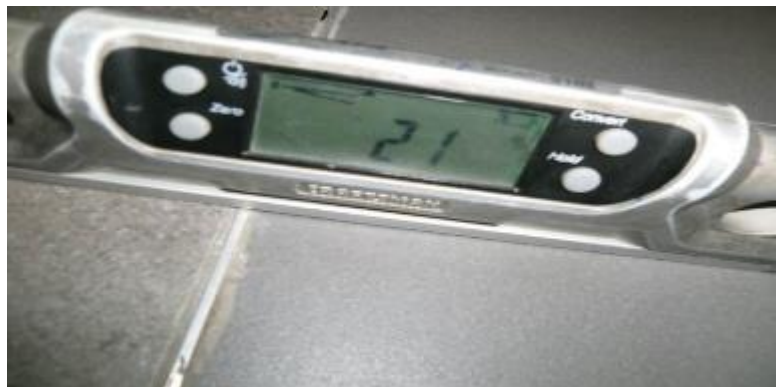
- חדר מדרגות 1 קומה 27.

מדובר בליקוי תפקודי ובטיחותי.  
 האחד מפני שחדר המדרגות הוא דרך היציאה והמילוט מהבניין ודרך יציאה הנה באופן טבעי בירידה כך שאדם אינו מצפה למדרגה ואינו מבחין בה.  
 בנוסף, במידה וקיימת הצפה בקומה המים לא יתנקזו אל ח' המדרגות ובמידה ותהיה הצפה בח' המדרגות המים ינוקזו אל הקומות ואל תוך הדירות.

דרוש: הנמכת הפודסטים בחדרי המדרגות.  
 העלות:

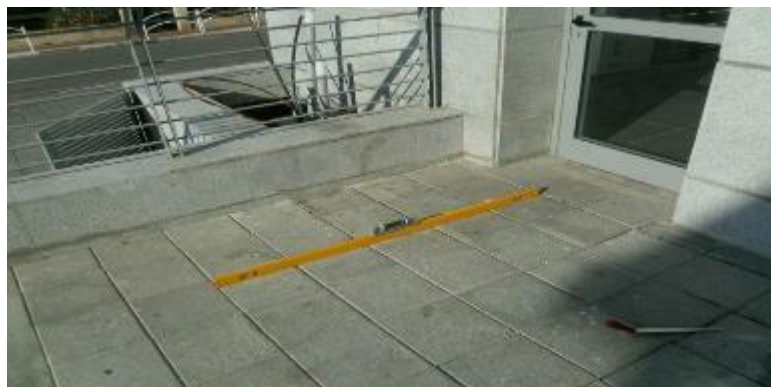
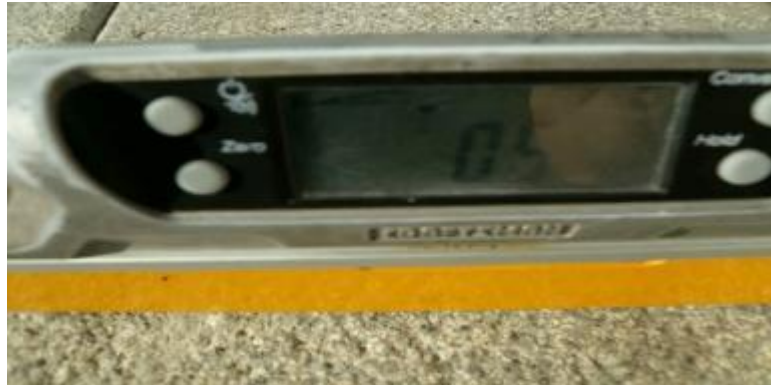
- א. שיפוע לא מספק  
 - מחוץ למועדון דיירים צד מערבי: הריצוף בשיפוע קטן מהנדרש. נמדד שיפוע של 0.5%.

הדבר מנוגד לת"י 1555 חלק 3 (קרמיקה וגרניט פורצלן), סעיף 3.2 בו נדרש שיפוע של 1% לפחות, ציטוט (יודגש שהתקן המעודכן משנת 2012 כולל גם שטחים מקורים החשופים לגשם):

דרוש: הסרת הריצוף והתקנת המרצפות עם שיפועים של 1%.  
עלות:

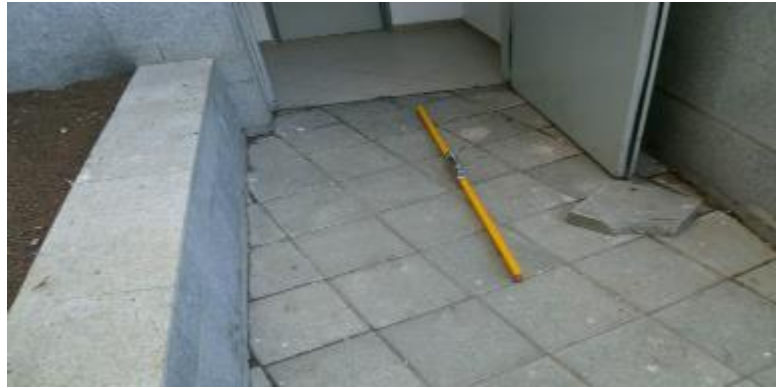
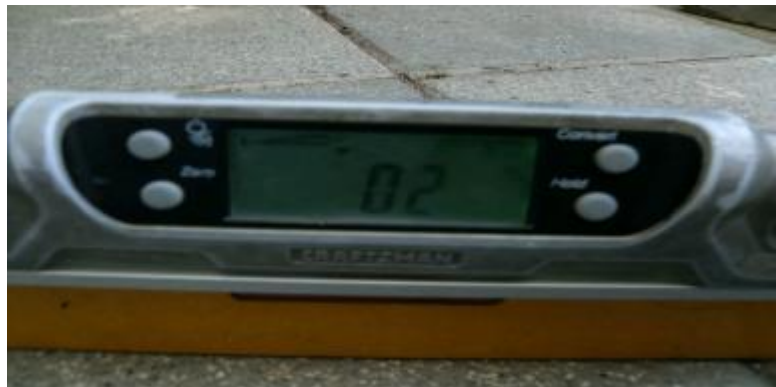
### ב. שיפוע הפוך

שיפוע הפוך נמצא במקומות הבאים:  
- כניסה משנית לבניין צד דרום.

דרוש: הסרת הריצוף באזור הניקוז והתקנת המרצפות עם שיפועים של 1%.  
עלות –

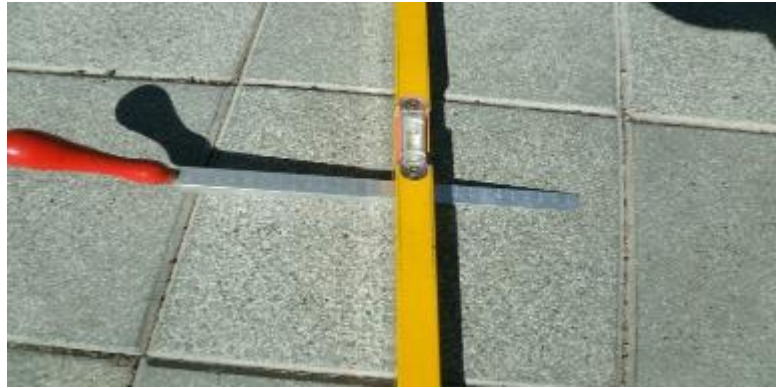
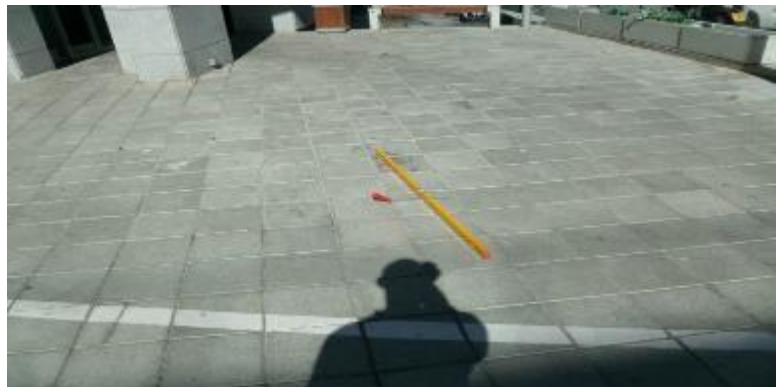
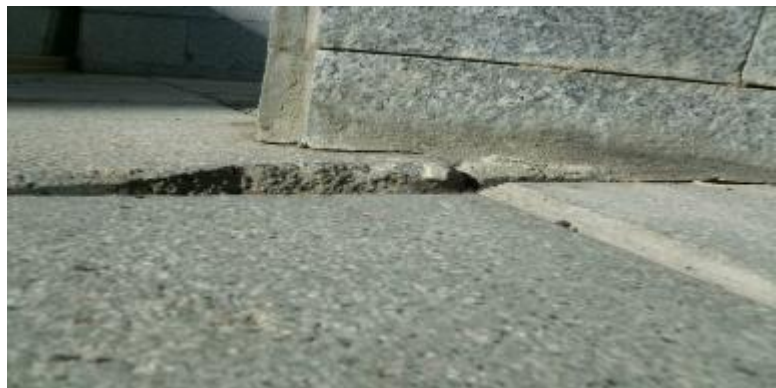
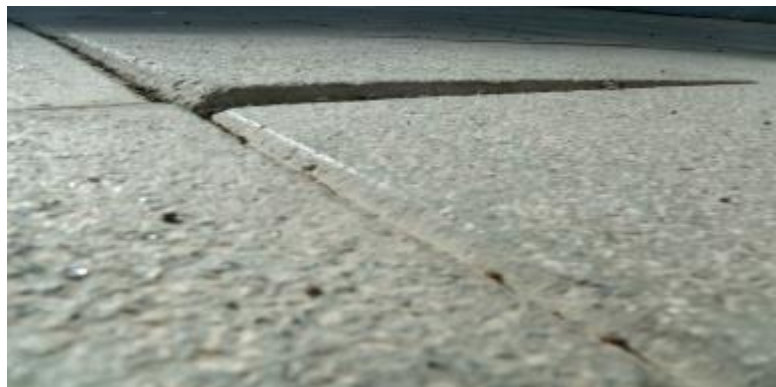
א. שקיעות/ התרוממות/ הפרשי גבהים/ גליות  
אבנים משתלבות באזורים שונים סביב הבניין שקועות/ מתרוממות/ עם הפרשי גבהים ביניהם ו/או יוצרות מראה גלי.  
הדבר מנוגד לת"י 1571 טבלה 2, סעיף 6 המתיר סטייה של עד 5 מ"מ ממישוריות כללית ועד 2 מ"מ ממישוריות מקומית.  
דוגמאות לליקוי:  
- רחבת הכניסה לבניין וכיבוי אש צד דרום.

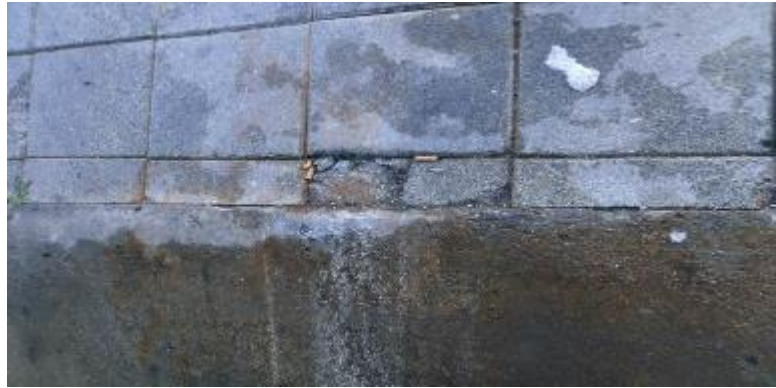
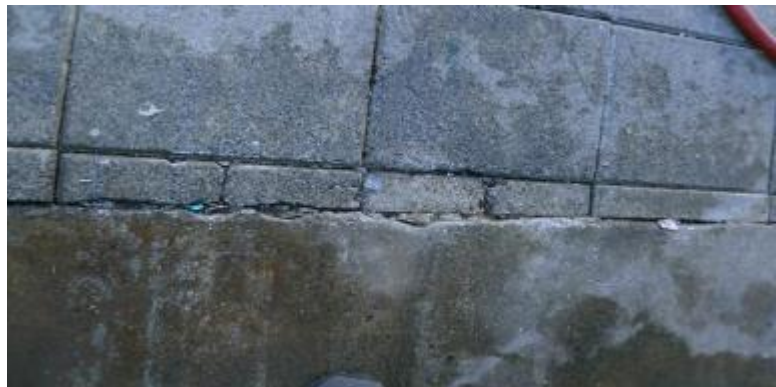
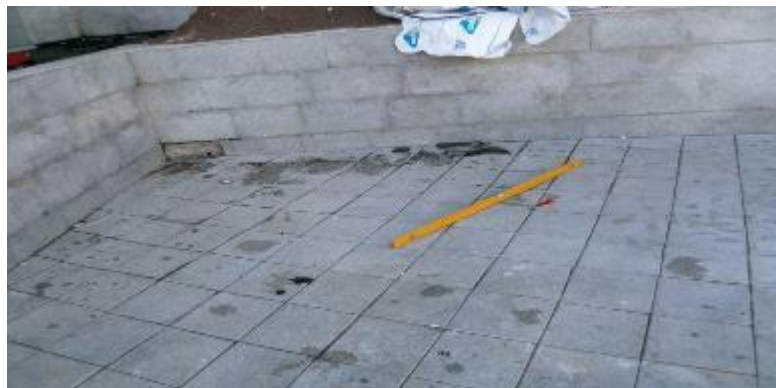
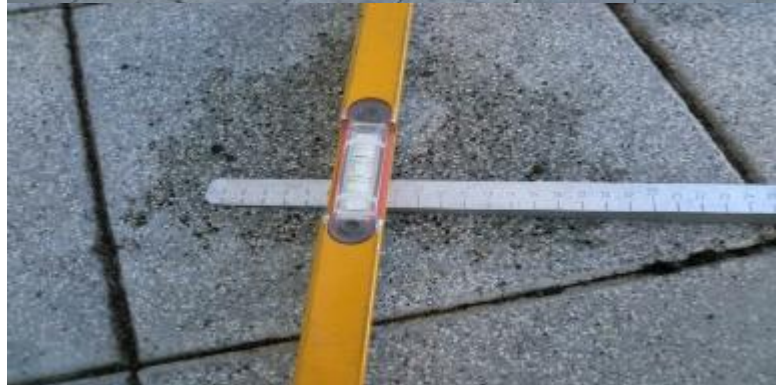
- כניסה לחדר דחסנית צד צפון.

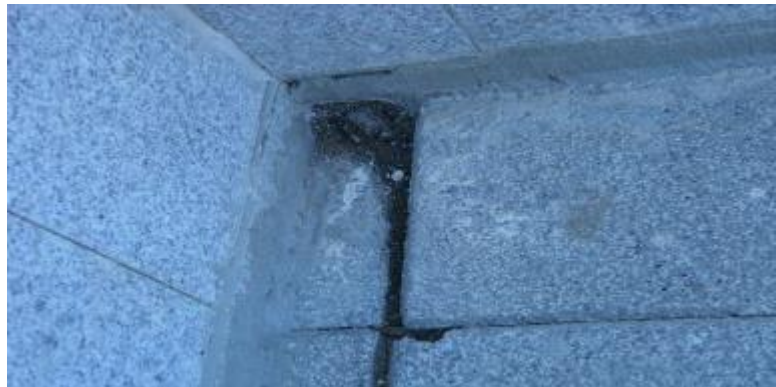
- מחוץ למועדון דיירים צד מערבי.

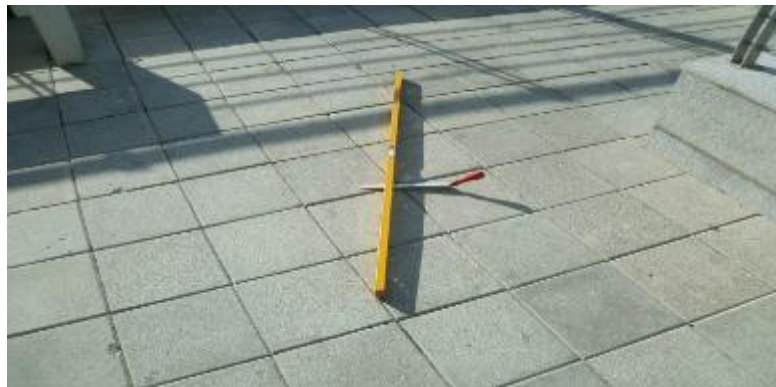
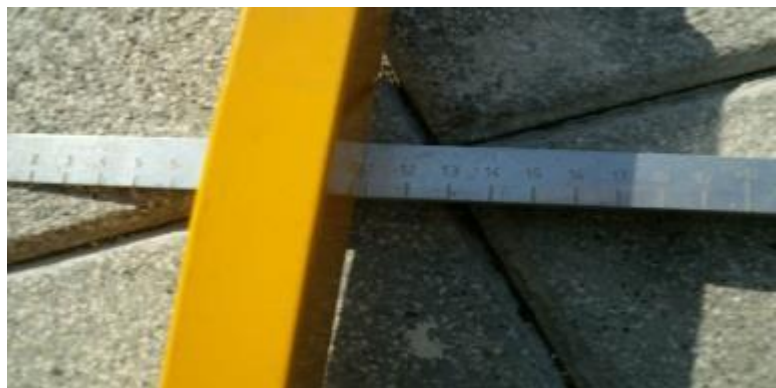
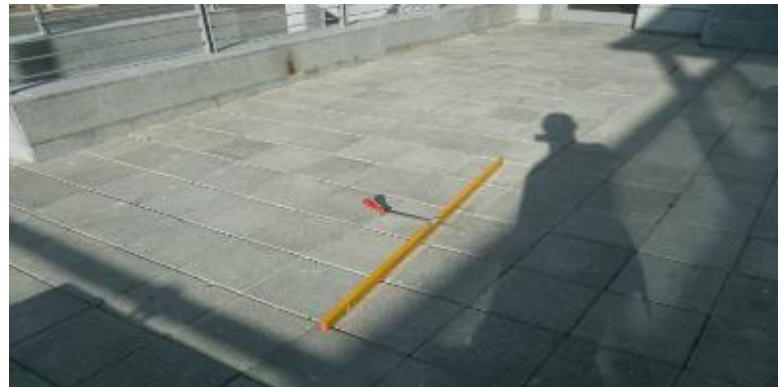
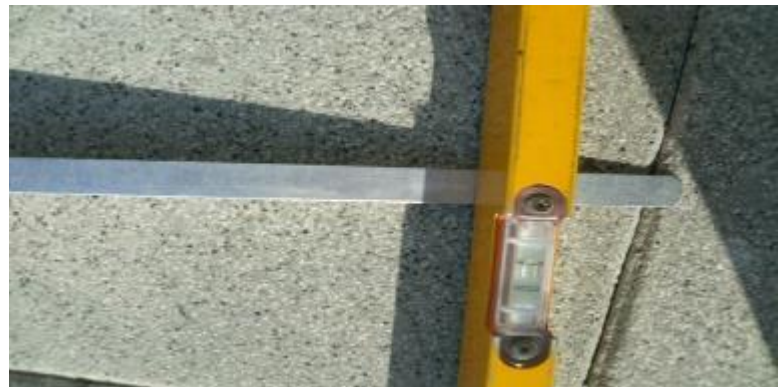
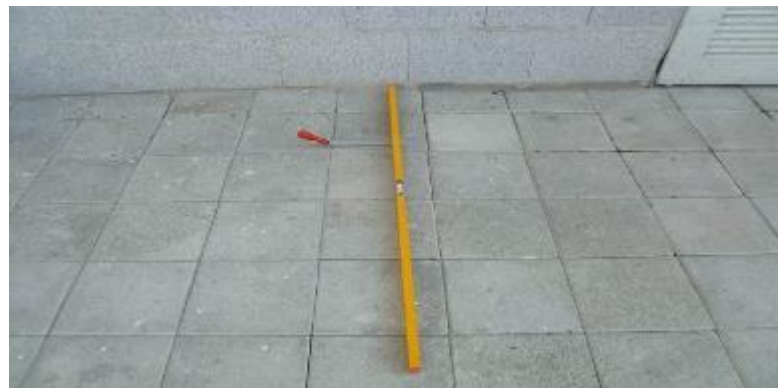
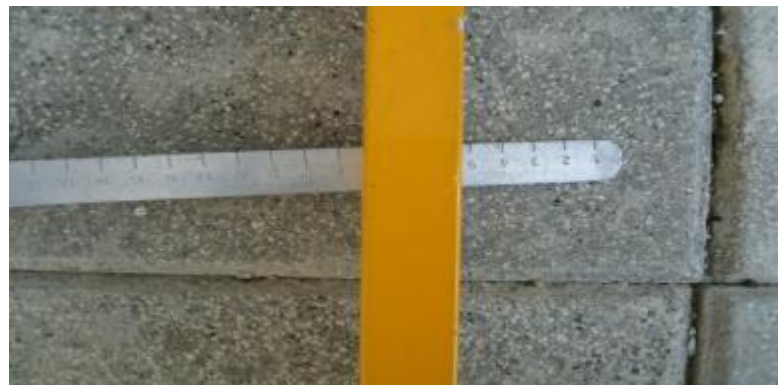
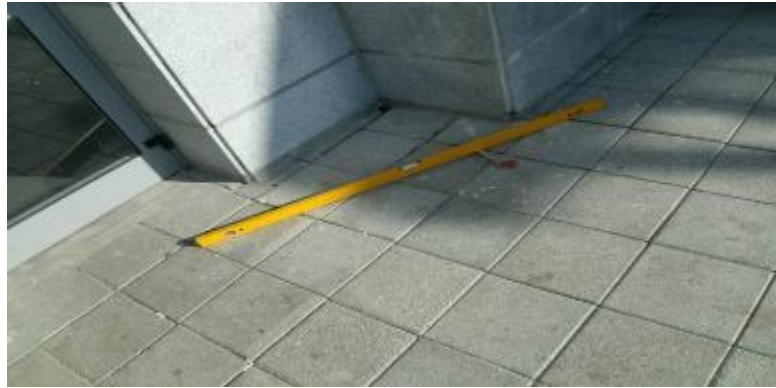
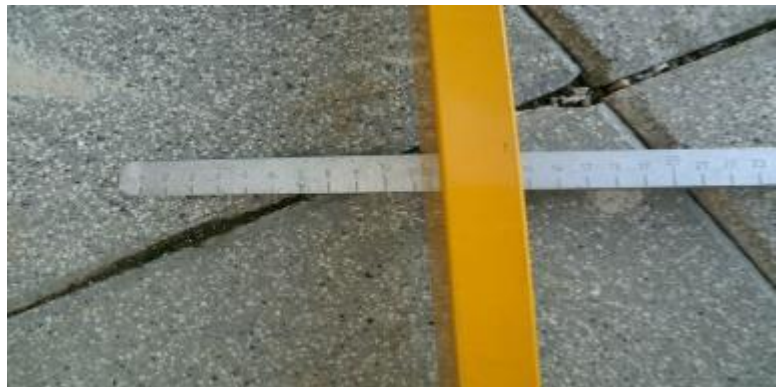
- בכל הרחבה מחוץ למועדון דיירים צד צפון – מערבי.

דרוש:

פירוק המיסעה באזור הניזוק.

טיפול במבנה המיסעה עד לתשתית.

ריצוף מחודש.

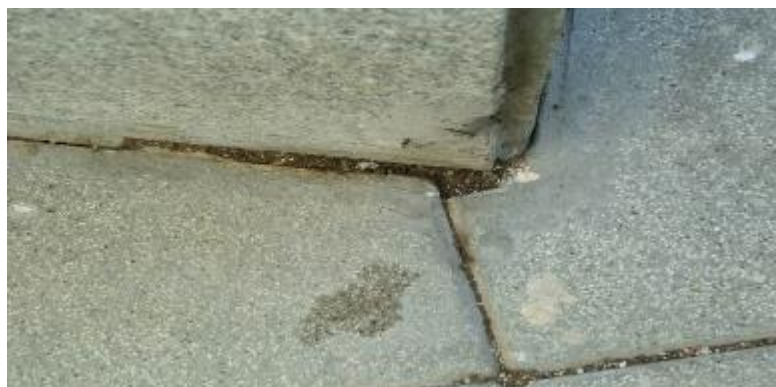
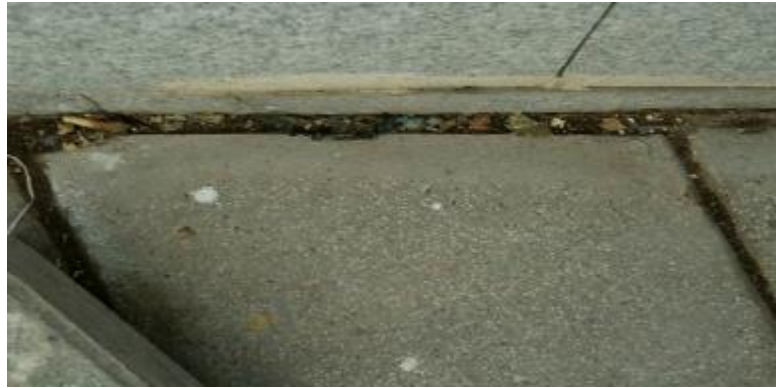
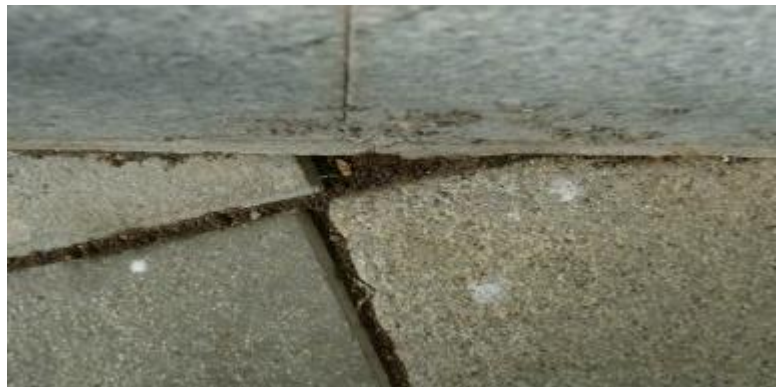
אבנים משתלבות אינן חתוכות באופן אחיד כנגד הקירות. לדוגמא:  
 - במקומות פזורים בהיקף הבניין חוץ.

הדבר מנוגד לת"י 1571, טבלה 2:

דרוש: להחליף אבנים באבנים חתוכות בהתאמה.  
עלות

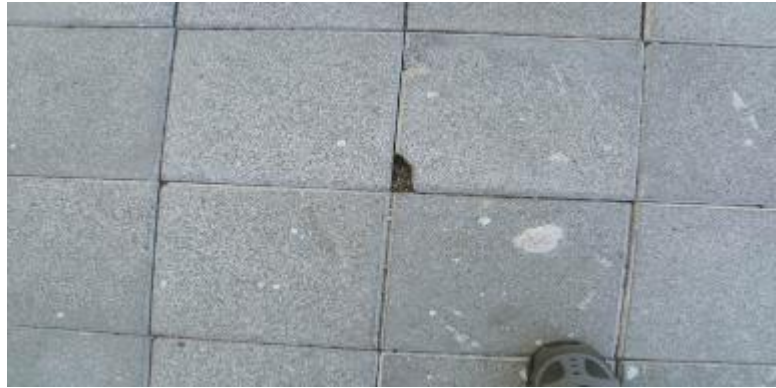
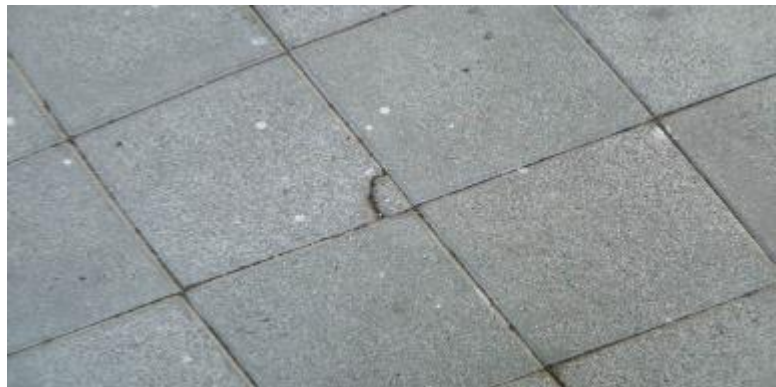
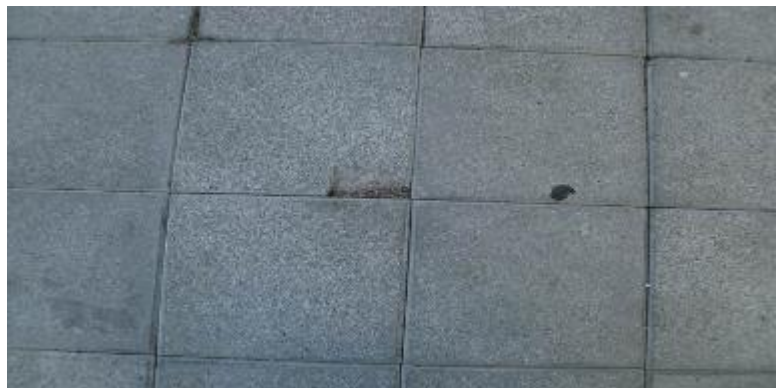
ג. שברים, סדקים, התפוררות אבנים משתלבות באזורים פזורים בהיקף הבניין עם שברים וסדקים. דוגמאות לליקוי: צד דרום.

הדבר מנוגד לת"י 1571, טבלה 2, ציטוט:

לא יהיו סדקים, שברים והתפוררויות, בייחוד במקצועות.

דרוש: להחליף אבנים פגומות.  
עלות:

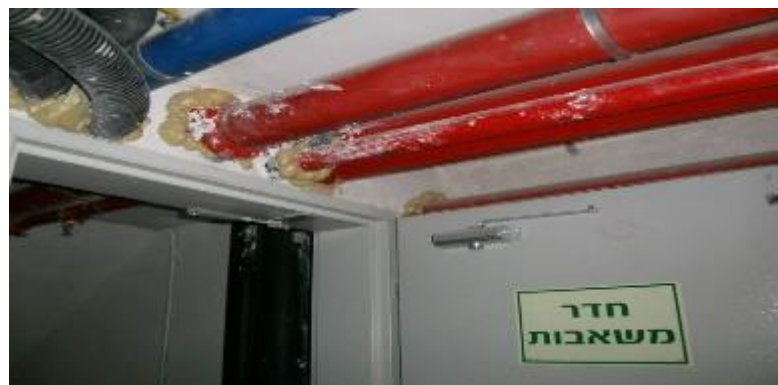
- א. חיבור במקומות פזורים בכל רחבי הבניין: חלק ממגיפי הדלתות מנותקים. לדוגמא: חדר מדרגות יציאות לגג. חדר משאבות גג.

דרוש: חיבור המגיפים.  
עלות:

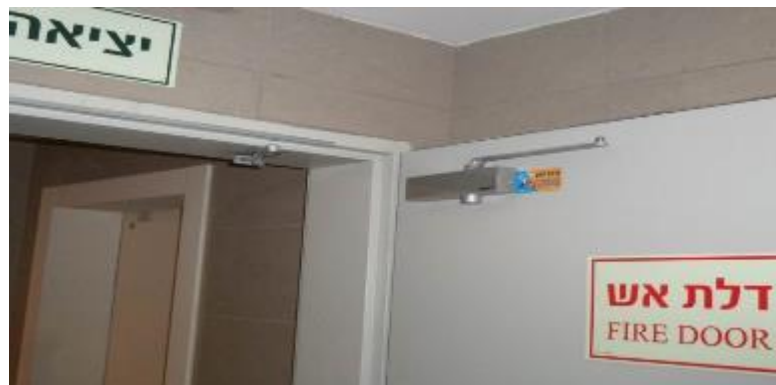
קומה 2.

יצוין כי נהוג במהלך עבודות הגמר לא לחבר את המגיפים על מנת להקל על העבודה השוטפת. אך יש לחברן טרם מסירת הבניין.

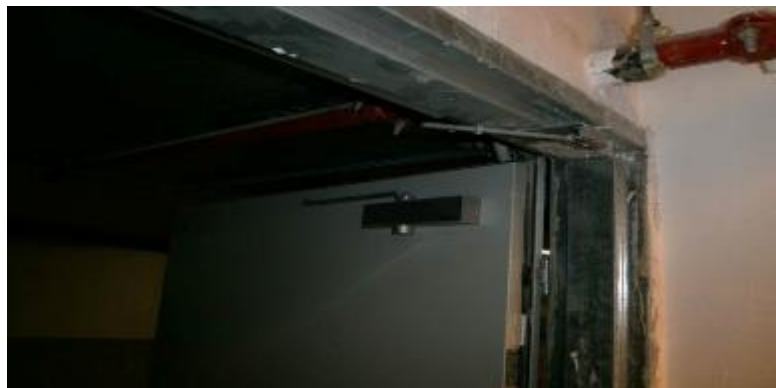
ה. מגיף חסר  
במקומות הבאים מגיף הדלת חסר/ פגום:  
חדר משאבות תחתון- פגום.

דרוש: כיוון.  
בנוסף, יש לבצע תיקון טיח וצבע.  
עלות:

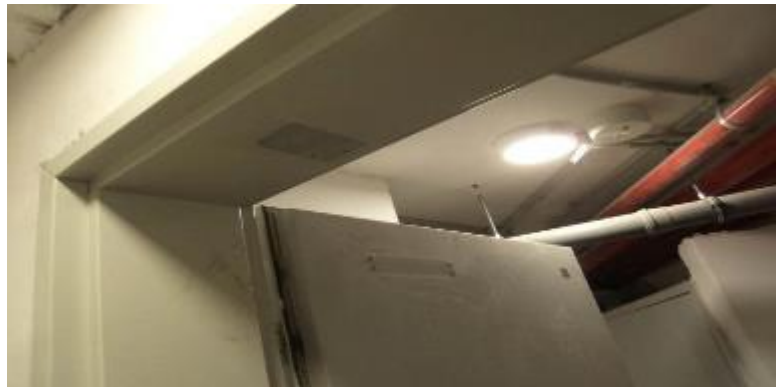
חדר מפוח שוט אשפה 24/7.

הדבר מנוגד לת"י 1212.1 (דלתות אש) סעיף 5.1, ציטוט:

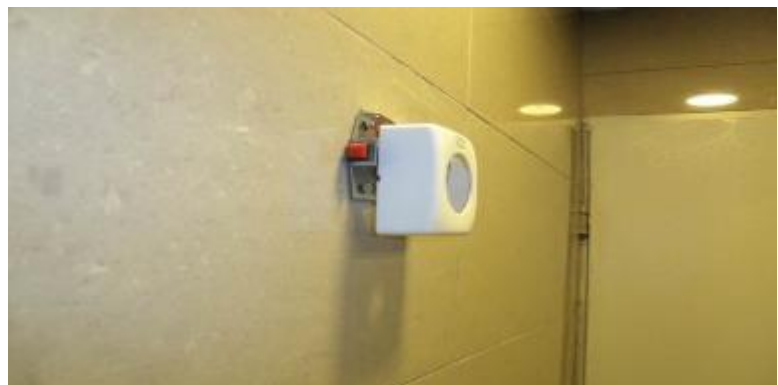
**א.** התקנה  
חלק מהמגנטים המחזיקים את דלתות האש נשלפו ממקומם, לדוגמא:  
- קומה 22.

דרוש: התקנת קופסאות המגנטים לקיר עם שני דיבלים וברגים המעוגנים היטב לקיר.  
 עלות:

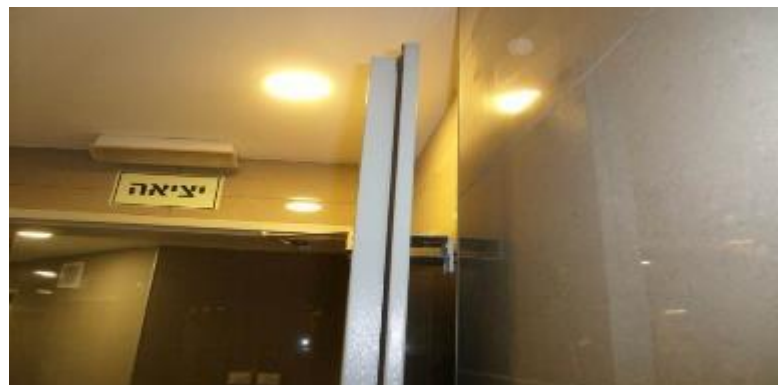
דלתות צמודות לקיר ניצב אינן מאפשרות גישה למגנט. לדוגמא:  
 קומה 23.

דרוש: יש להעביר כפתור שחרור למגנט לאזור גלוי. חיווט מהמגנט לכפתור יש לבצע בהטמנה בקיר.  
 עלות:

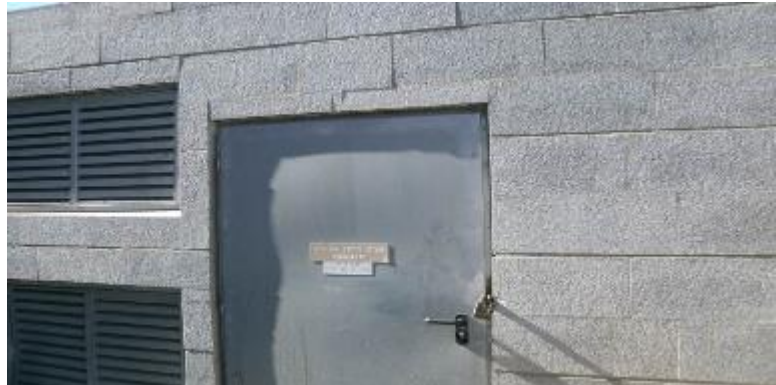
צביעת מלבני דלתות המתכת הבאות בוצעה שלא כראוי:  
 חדר טרפו כניסה לחניון.

הדבר בוצע שלא עפ"י הנחיות קובץ כללים של תקן ישראלי ת"י 1922 חלק 2 סעיף 4.3.3.2, ציטוט:

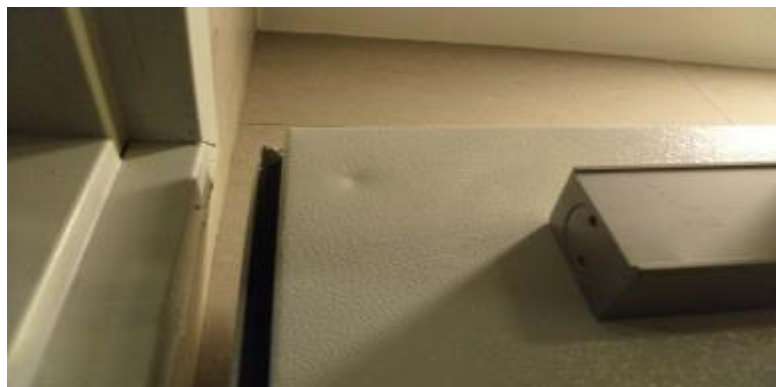
ב. פגמים מכניים  
לובי מעליות קומה 18: הובחנו פגמים מכניים בדלת.

דרוש: תיקון מקומי וצביעה.  
עלות:

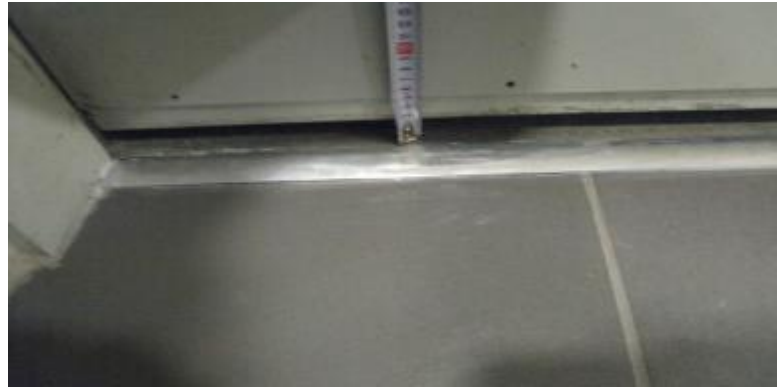
- ג. מרווח בין דלת אש לרצפה  
 בדלתות האש במקומות פזורים בכל רחבי הבניין נמדד מרווח הגדול מהמותר בין דלת האש לרצפה.  
 לדוגמא:  
 - חדר מדרגות 2 קומה 28.

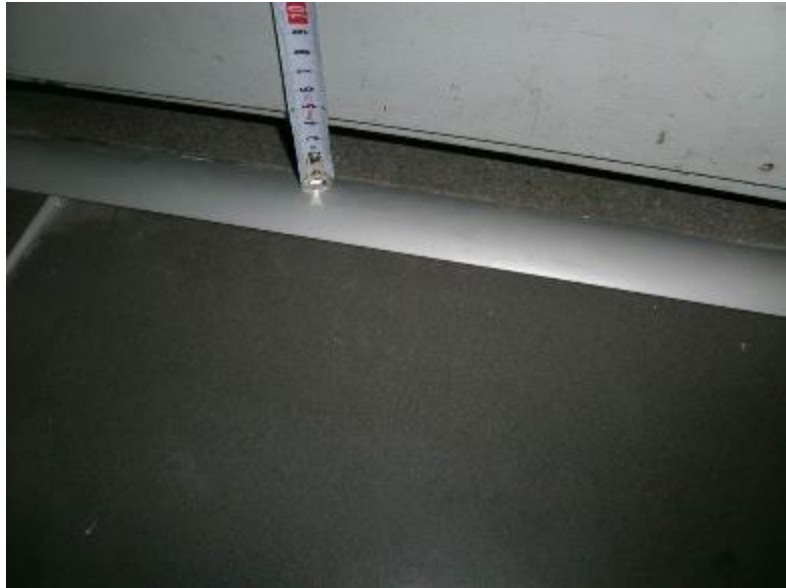
- חדר מדרגות 2 קומה 25.

המרווח בין סף הדלת (תחתית אגף הדלת) לרצפה הגמורה יהיה (3-10) מ"מ. בדלת בעלת תחב<sup>(6)</sup>, התקנת התחב וחבורו לאגף הדלת ייעשו כך שהמרווח הנדרש יישמר. הדרישה חלה הן כאשר הרצפה עשויה חומר דליק והן כאשר הרצפה עשויה חומר לא-דליק.

דרוש: כיוון תחב (חלק תחתון מתכוונן) בכל הדלתות בהן מופיע הליקוי.  
עלות:

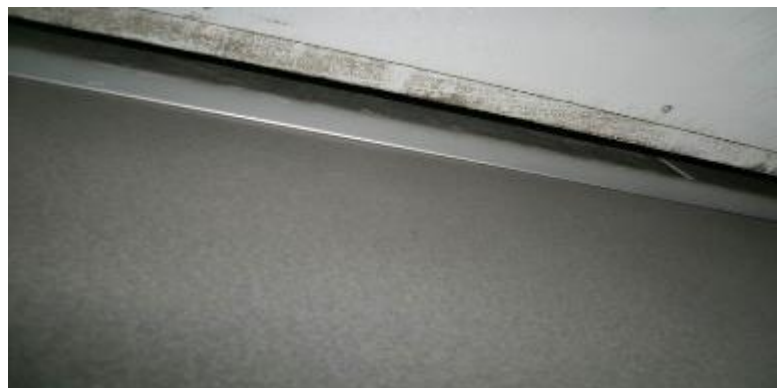
- חדר מדרגות 2 קומה 18.

וזאת בניגוד לת"י 1212.4 לדלתות אש, ציטוט:

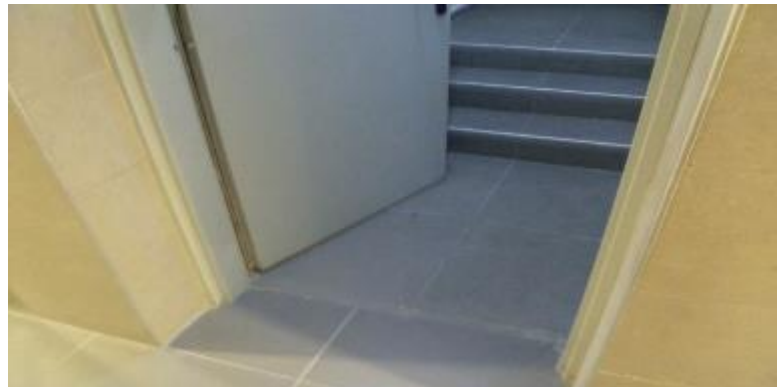
**ד. חיכוך עם רצפה**  
בדלתות הבאות קיים חיכוך בין הדלת לרצפה:  
- חדר מדרגות 1 קומה 11.

הדבר מנוגד לתי 1212.4,

דרוש: פילוס רצפה.  
עלות:
