## חוות דעת הנדסית

| תיאור המבנה: | בניין מגורים בן 30 קומות. |
| תאריך הביקורת: | 6.2.2017<br>7.2.2017<br>8.2.2017<br>15.2.2017<br>21.2.2017<br>20.2.2017<br>9.4.2017 |
| נותן חוות הדעת: | מהנדסים אזרחיים [REDACTED] |

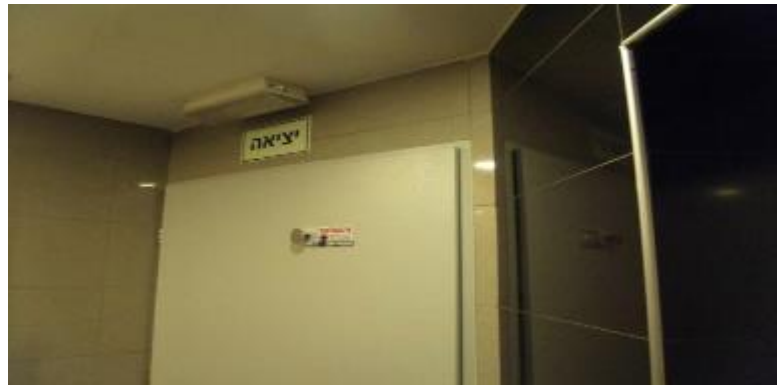
ה. חיכוך עם מלבן  
בדלתות הבאות קיים חיכוך בין הדלת למלבן:  
- לובי מעליות קומה 20.

דרוש: כיוון.  
עלות:

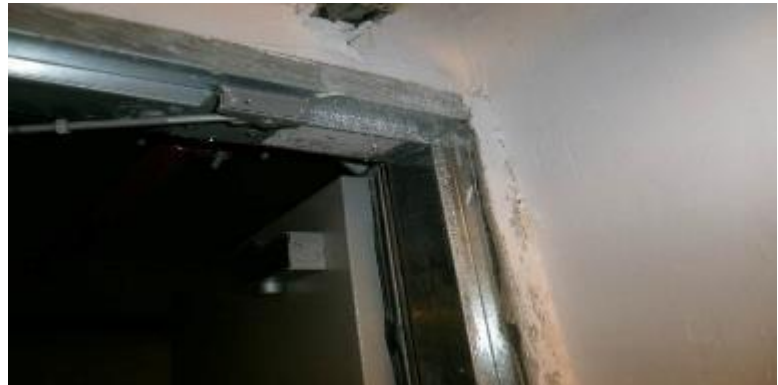
- א. צביעת מלבני דלתות מתכת
- מלבני דלתות המתכת לא נצבעו:
- חדר משאבות תחתון.

הדבר בוצע שלא עפ"י הנחיות קובץ כללים של תקן ישראלי ת"י 1922 חלק 2 סעיף 4.3.3.2, ציטוט:

דרוש: צביעה מחודשת עפ"י ההוראות הנ"ל.  
עלות:

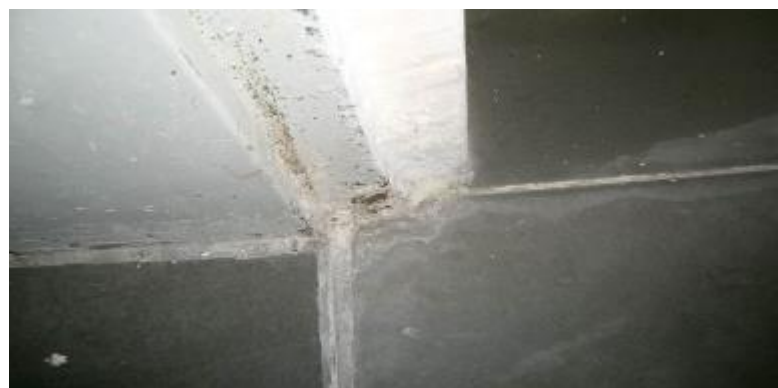
ב. צביעת מלבן דלת אש  
במלבני דלתות האש בבניין קילופי צבע. לדוגמא: שוט אשפה קומה 9.

וזאת בניגוד לת"י 1212.4 למכלולי דלתות אש, סעיף 3.7 המפנה לת"י 4422.3, סעיף 2.2, ציטוט:

דרוש: תיקוני צבע.  
עלות:

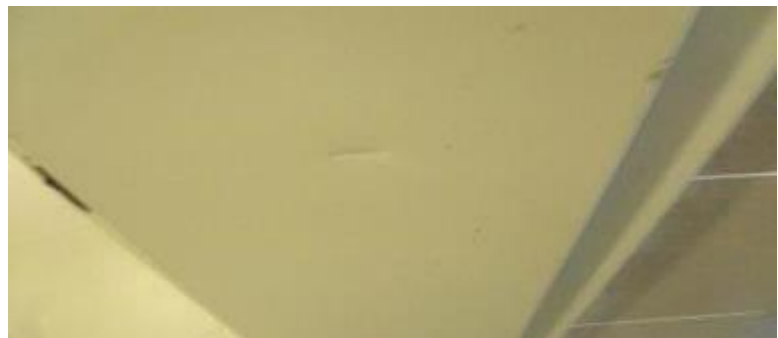
ג. פגיעות מכניות  
פגיעות מכניות הובחנו במלבני דלתות הבאים:  
- לובי מעליות קומה 28.

דרוש: תיקון פגמים ומעיכות עם "שפכטל פחחים" ולצבוע מחדש בשתי שכבות צבע יסוד ושתי שכבות צבע עליון בעובי סופי כולל של 120 מיקרון לפחות. ניתן ליישם צבע ממיר חלודה כתחליף לצביעת יסוד. עלות: 3,600 ₪

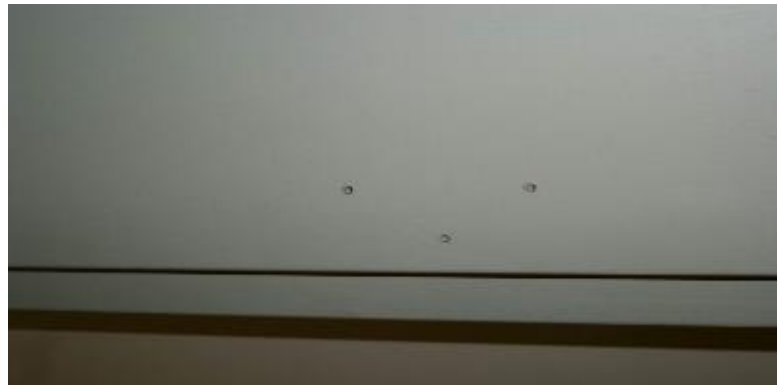
- שוט אשפה קומה 2: חורים.

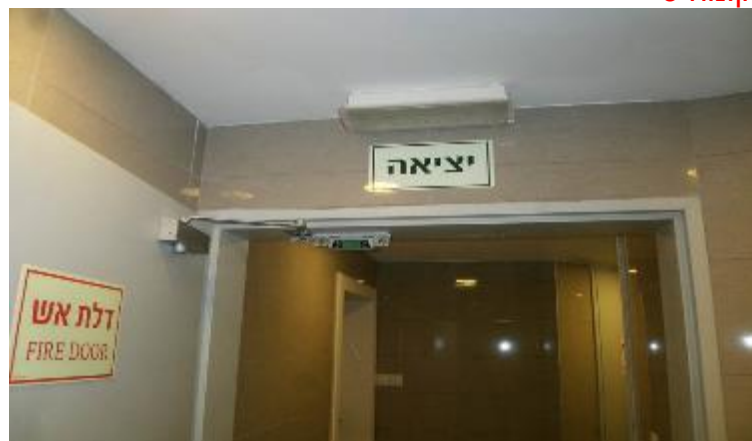
ד. פילוס מלבני דלתות אש  
 מזוזות מלבן שאינן מפולסות נמצאו בדלתות בכל רחבי הבניין לדוגמא:  
 - קומה 3

הדבר מנוגד לת"י 1212.4, טבלה 1: ציטוט:

דרוש: פירוק המלבן והרכבתו באופן מפולס.  
 עלות משוערת כולל התאמת דלתות ותיקון אריחי חיפוי

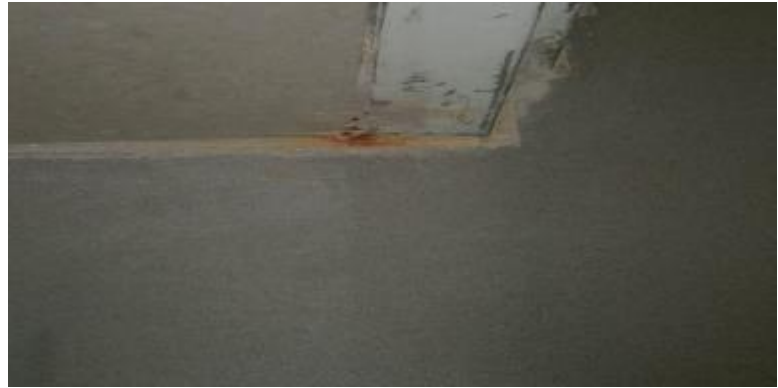
סימני שיתוך הובחנו במלבני הדלתות הבאות:  
 - לובי מעליות קומה 24.

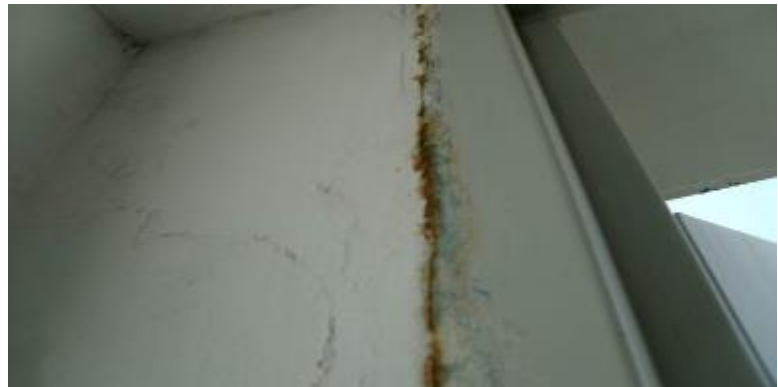
- יציאה לגג מערבי.

הדבר מעיד על פגם או חוסר במערכת הגנה מפני שיתוך כגון אבץ או גליון.

דרוש: פירוק אריח בצמוד למלבן וחשיפתו. שיוף וצביעה בצבע מגן.  
עלות:

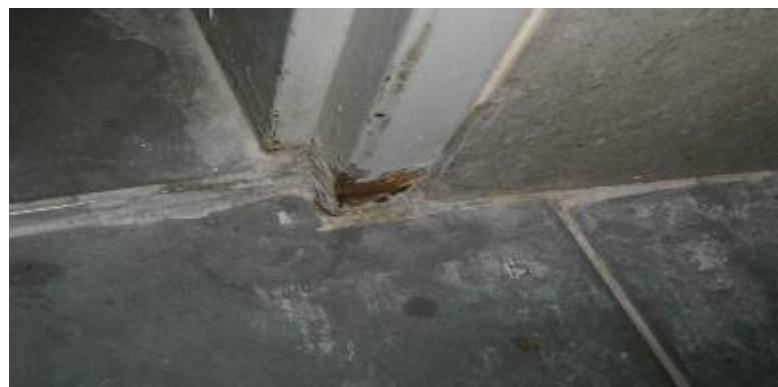
סימני שיתוך הובחנו במלבני דלתות האש הבאות:  
- שוט אשפה קומה 25.

הדבר מנוגד לת"י 1212.1, ציטוט:

דרוש: פירוק אריח בצמוד למלבן וחשיפתו. שיוף וצביעה בצבע מגן.  
עלות:

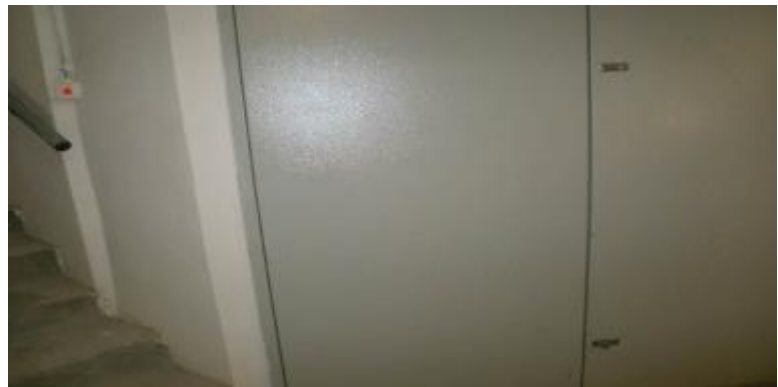
נדרש להתקין שילוט בדלתות הבאות:  
- "השימוש במעליות אסור בעת שריפה" – קומה 30.

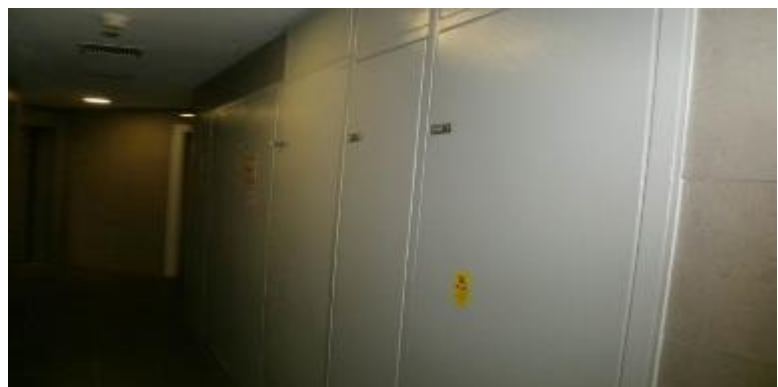
- ארון אש ליד חדר מפוח 24/7 שוט אשפה.
- ארון מוני מים קומה 30.
- "בעת שריפה אין להשתמש במעלית", קומה 19.
- "קומה 19".
- ארון תקשורת קומה 4.

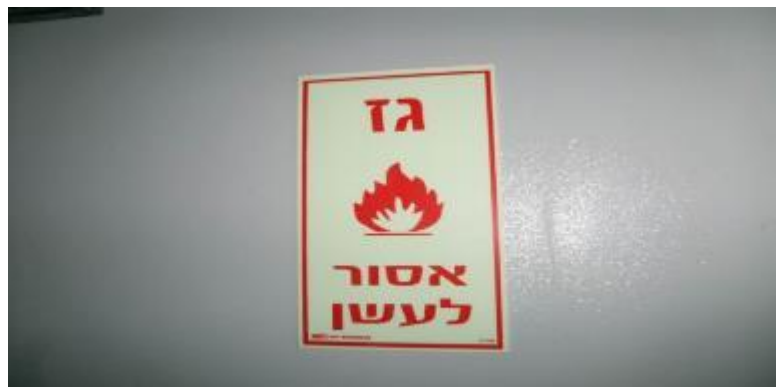
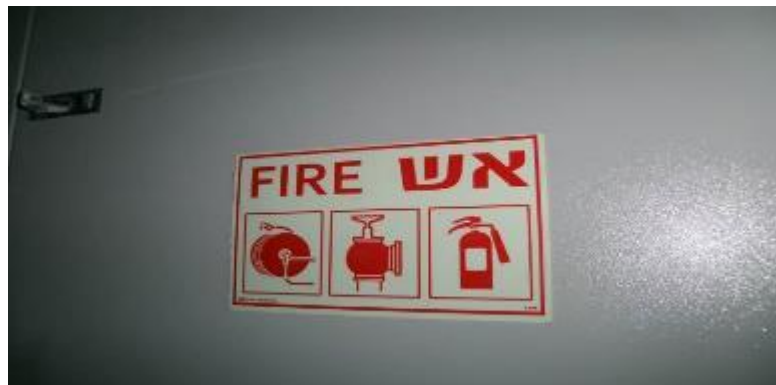
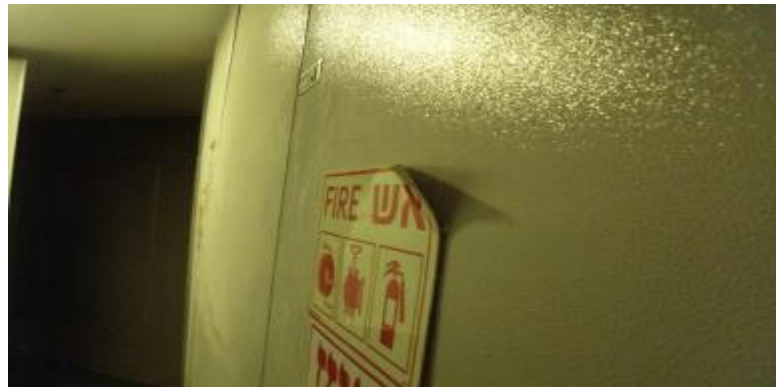
**ב.** קיבוע השילוט בהדבקה שלטים קובעו לקירות בהדבקה. מדובר בקיבוע שלרוב אינו מחזיק מעמד לאורך זמן וגורם לנשירת השלטים. לדוגמא: ארונות מתכת לתשתיות.

דרוש: קיבוע השלטים עם ניטים לקיר.  
עלות:

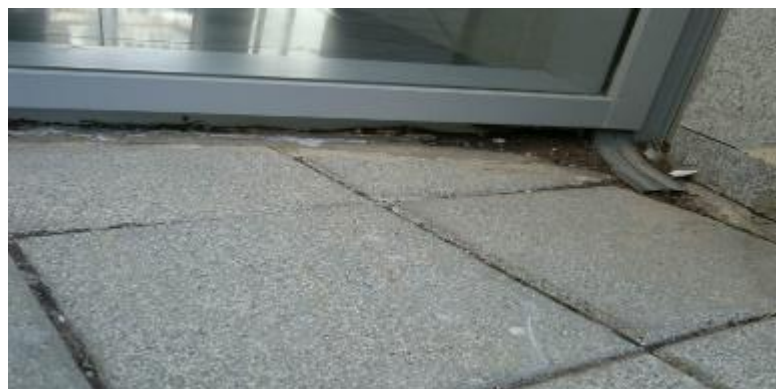
ג. מרווח בין פרופיל תחתון לרצפה  
מרווח בין פרופיל תחתון של וטרינת הלובי והריצוף. לדוגמא:  
צד דרום.

דרוש: התקנת/החלפת הפרופילים בפרופילים רחבים וסגירת המרווח.  
עלות:

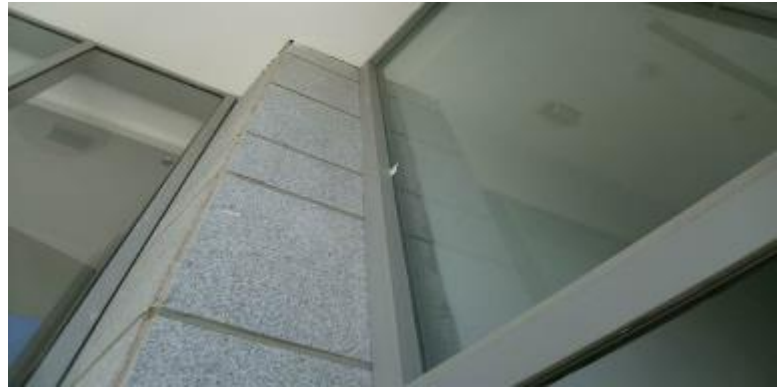
א. חוסר באיטום  
חסר איטום סביב החלון במקומות הבאים:  
- גומיות חסרות בחלון קבוע מעל חדר דואר.

דרוש: השלמת האטמים.  
 עלות:

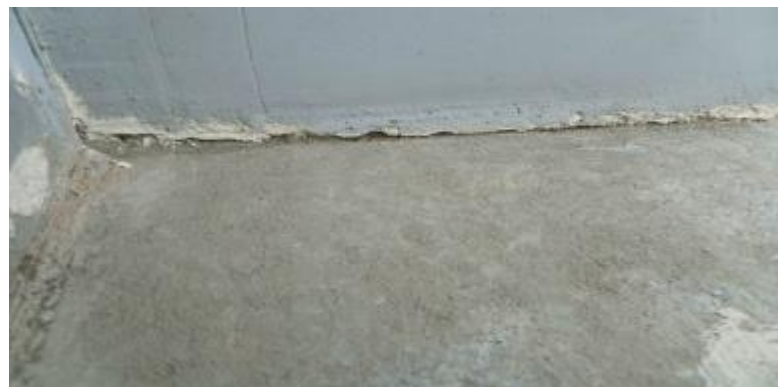
א. איטום בין אדן לקיר  
 מועדון דיירים צד צפון: חסר איטום בין אדן לקיר.

דרוש: השלמת איטום.  
 עלות:

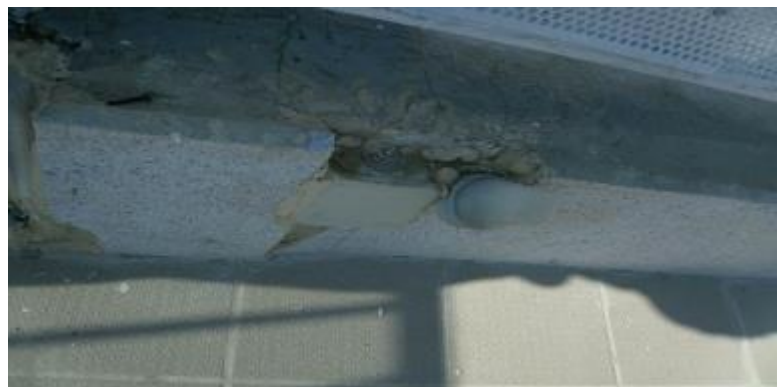
בהיקף הבניין התגלו הליקויים הבאים:  
- שברים באבני החיפוי. לדוגמא:  
גג עליון - מנחת מסוקים.

הליקויים הנ"ל מנוגדים לדרישות ת"י 2378, חלק 1 (לאבן טבעית), סעיף 3.2.1:

דרוש: ביצוע תיקון בדבק שיש בגוון מתאים, ללטש ולמרוח סילר. על התיקון להראות כחלק מהאבן הטבעית. במידה והתיקון בולט לעין יש להחליף את האבן. בכל מקרה שבו מתגלים שברים ברוחב שמעל 3 ס"מ, שהיה צריך למיינם לפני התקנתם, יש להחליף.

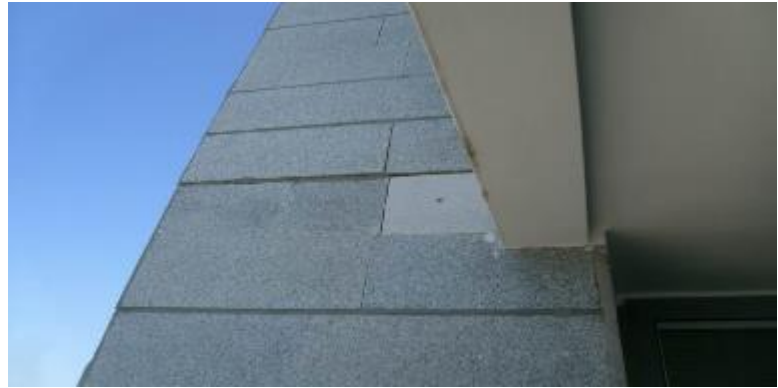
- הבדלי גוון מהותיים ביחס לרקע נמצאו באריחים בקומה 28 צד מערבי

במשך הזמן בעקבות תהליכי בלייה (שמש, UV ועוד) מתרחבים ומעמיקים הפגמים. אי לכך ראוי היה למיינם לפני התקנה.

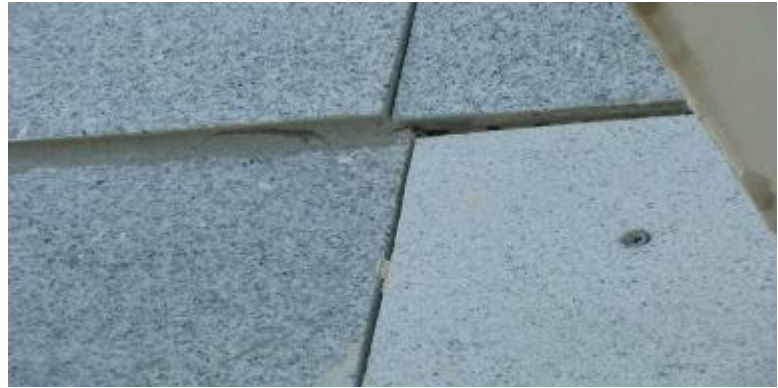
התגלו עיגונים של חיפוי האבן ככל הנראה עקב חשש להינתקות האבן. עבודת העיגונים + כפתורים הנה בלתי אסתטית ואינה מהווה גימור מקצועי כמקובל. הכפתורים/חומר המילוי בולטים מאוד לעין ומשווים לבניין מראה ירוד.  
לדוגמא:  
- קומה 28 צד צפון - מערבי.

מדובר בפגם אסתטי בולט לעין. להלן פסק דין בעניין זה:

בדיקת מתכנן חיפוי האבן כי לא נדרשים עיגונים באזורים נוספים בחיפוי האבן.  
הבהרת הקבלן מדוע נדרש לבצע עיגונים באזורים שבוצעו.

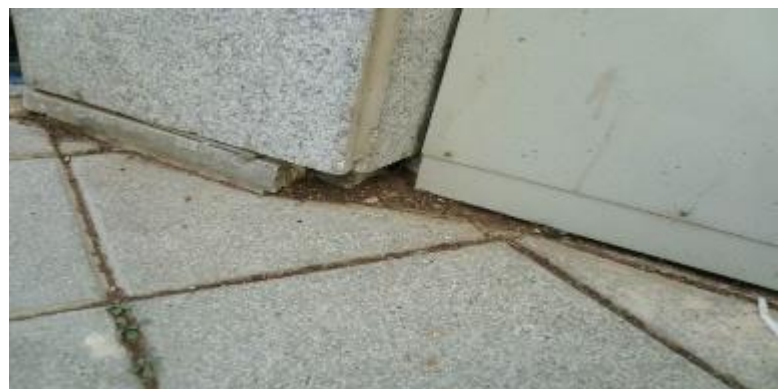
באזורים פזורים מערכת החיפוי מתחילה מעל מפלס הרצפה בניגוד לכללי הביצוע לפיהם על החיפוי להתחיל מתחת למפלס הרצפה ובניגוד לשאר הקירות במבנה. לדוגמא:  
- כניסה לחדר גנרטור.

יצוין בנוסף, כי בק"כ (קובץ כללים לעבודות בנייה) 1555 חלק 1 לחיפוי חוץ מאריחי קרמיקה (אמנם בפועל מדובר באריחי אבן אך עקרונות האיטום במפגש עם הרצפה זהים), נדרש כי מערכת החיפוי תתחיל מתחת למפלס הרצפה ותאטם על פי הפרט המצורף בק"כ הנ"ל.

דרוש: הוספת שורת לוחות אבן על מנת שהחיפוי יתחיל מתחת למפלס הקרקע. בתום החיפוי יש לאטום בין הלוחות לקיר.  
עלות: ₪ 5,000

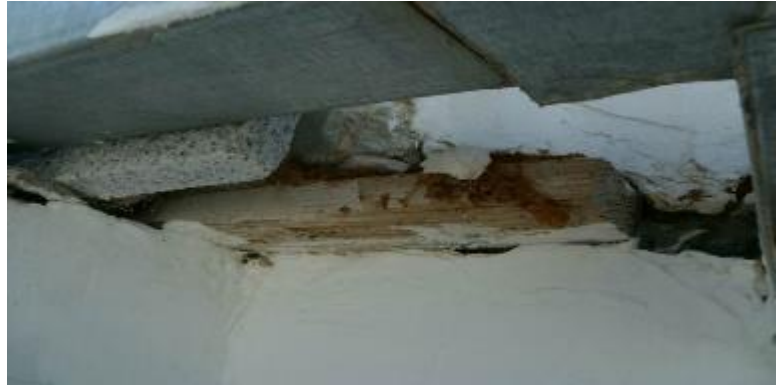
בבדיקה בהקשה התגלו אבני חיפוי צליל חלול ביותר מ- 50% משטח האבן במקומות הבאים:  
גג צד דרום – מזרחי.

הבהרה: צליל חלול מעיד על חוסר בטיט או חומר הדבקה וישנו חשש כי לוחות אבן אלו יתנתקו בעתיד.  
מומלץ לבצע בדיקת שליפה.

דרוש: ביצוע בדיקת שליפה ע"י מכון התקנים או מעבדה מורשית אחרת. על הבדיקה להתבצע באבנים שבהם התגלו חללים.  
לאחר קבלת דו"ח הבדיקה ייקבעו המשך פעולה ואומדנים.

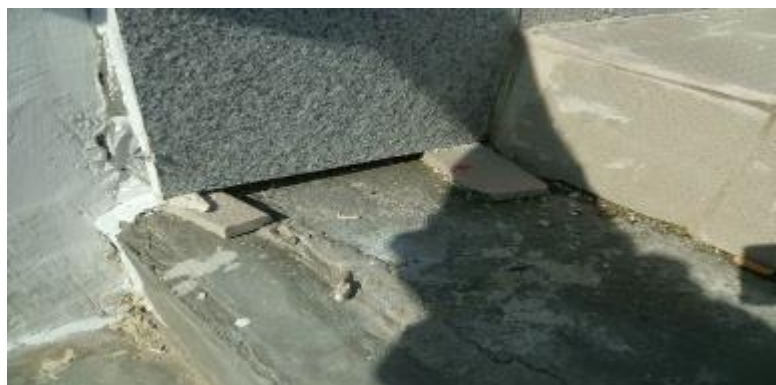
א. חוסר בסיחול  
סביב הבניין חסר סיחול (מילוי מישקים) באזורים פזורים בין לוחות האבן. לדוגמא:  
גג עליון מנחת מסוקים.

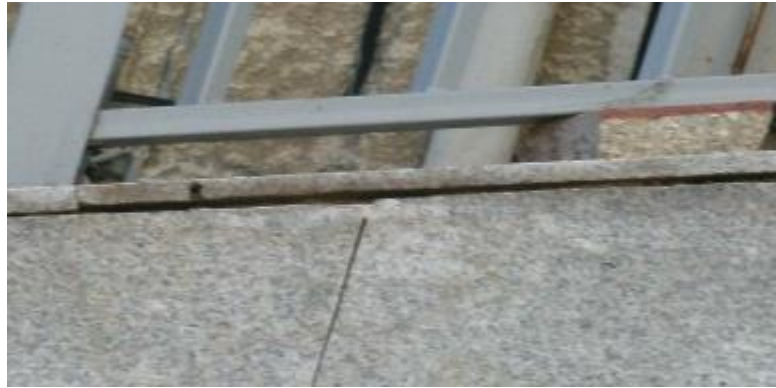
במקומות פזורים בהיקף הבניין וחומות חיצוניות.

חוסר במילוי מנוגד למפכ"מ 378, סעיף 105.3.  
ומנוגד לת"י 2378.1 לחפוי באבן טבעית, סעיף 5.3.2 ו- 5.3.3:

דרוש: השלמת המילוי.  
עלות:

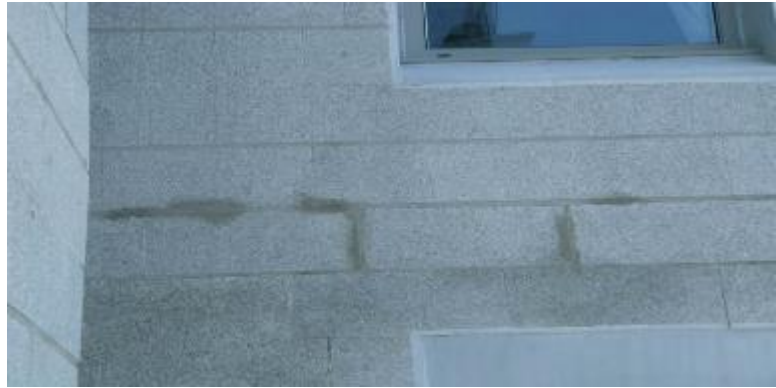
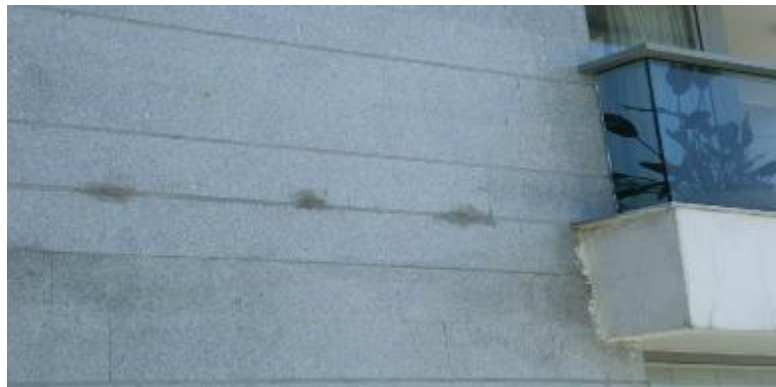
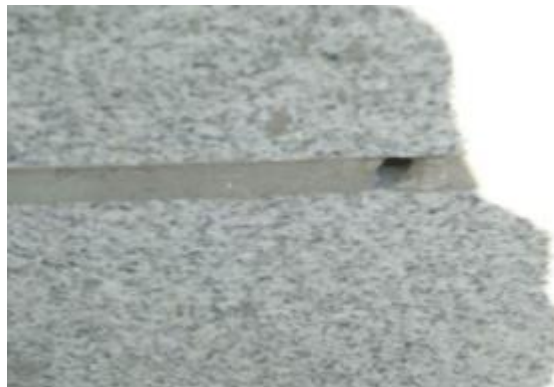
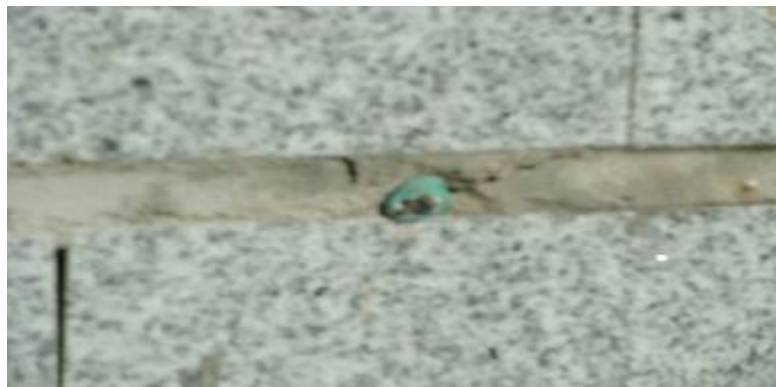
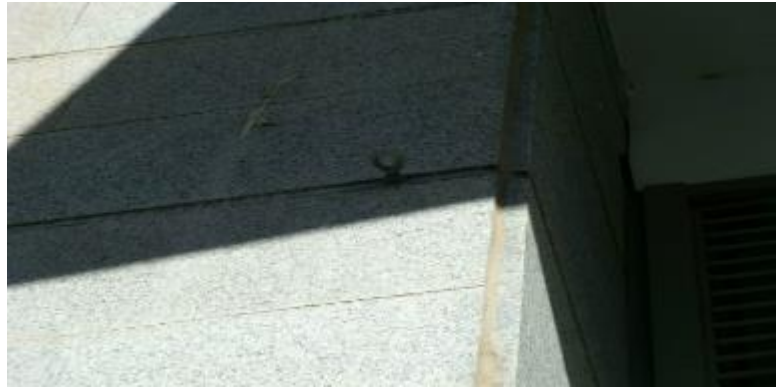
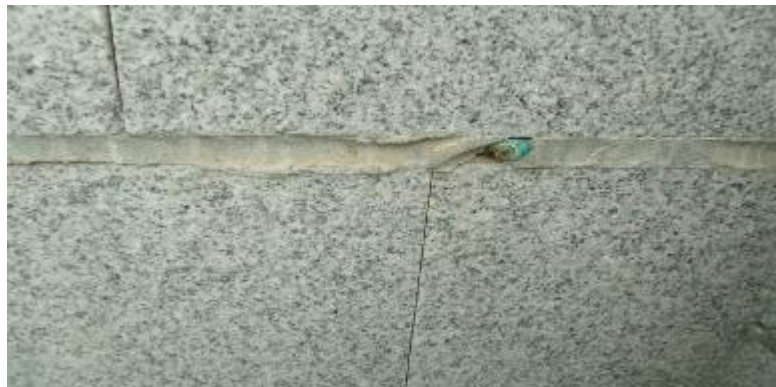
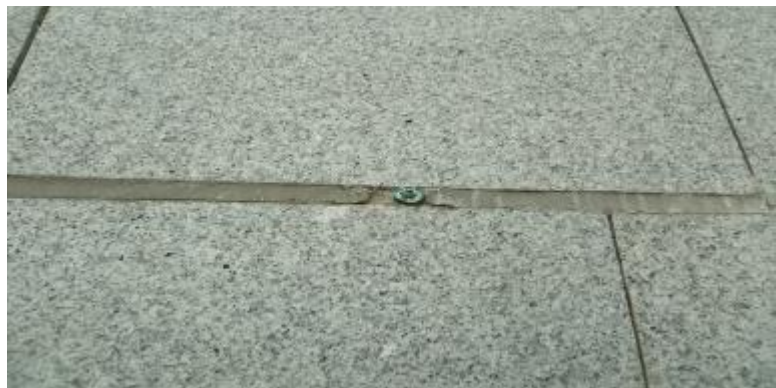
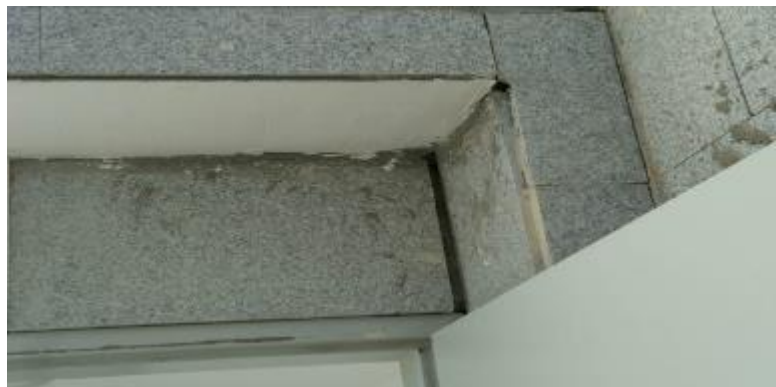
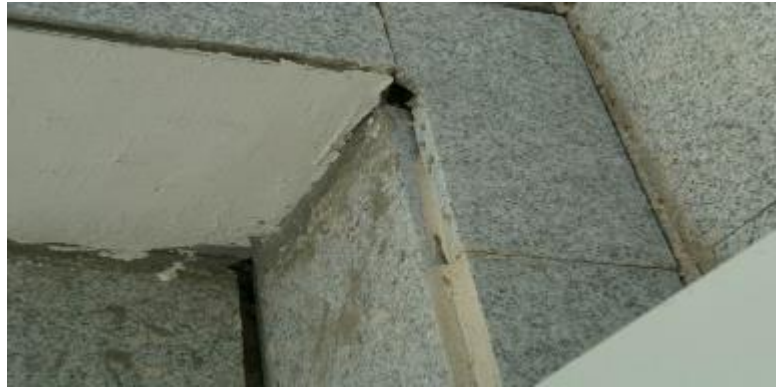
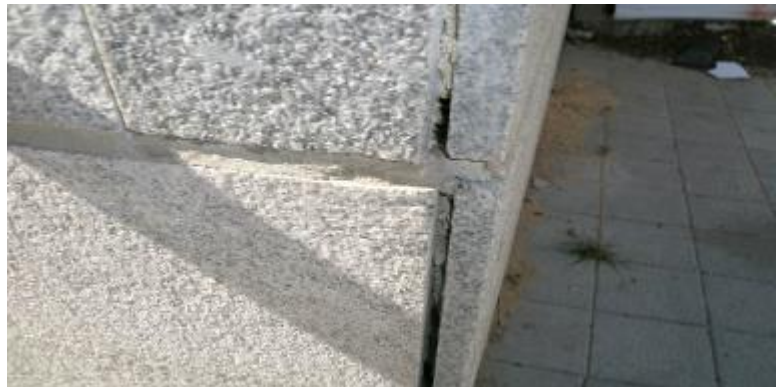
מילוי המישקים בקיר בהיקף הבניין בוצע באופן גס הגולש מעל פני האריח במקומות מסוימים ושקוע במקומות אחרים. הדבר יוצר מראה גס ובלתי אסתטי. לדוגמא:  
צד צפון - מערבי (נצפה מקומה 28).

צד דרום.

צד צפון.

מילוי לקוי מנוגד לת"י 2378.1 לחפוי באבן טבעית, סעיף 5.3.2 ו- 5.3.3:

דרוש: חירוף המילוי באזורים הנ"ל וביצוע מחדש באופן אחיד ואסתטי.  
 עלות:

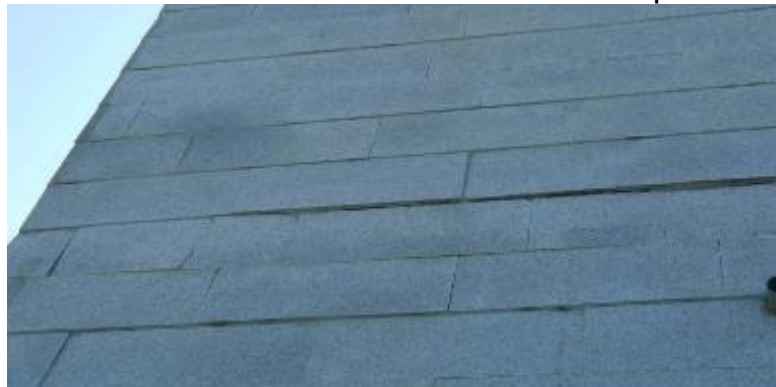
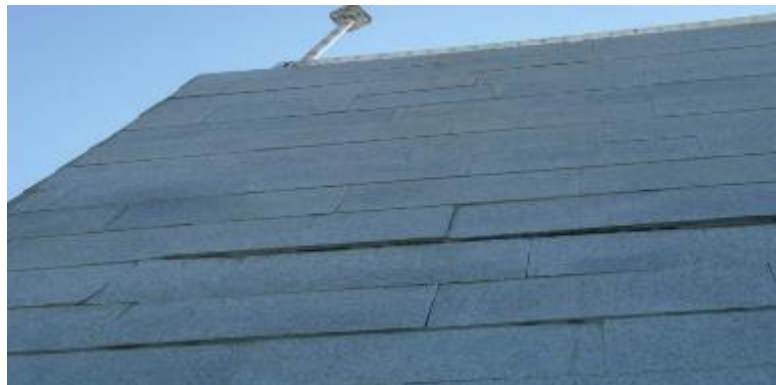
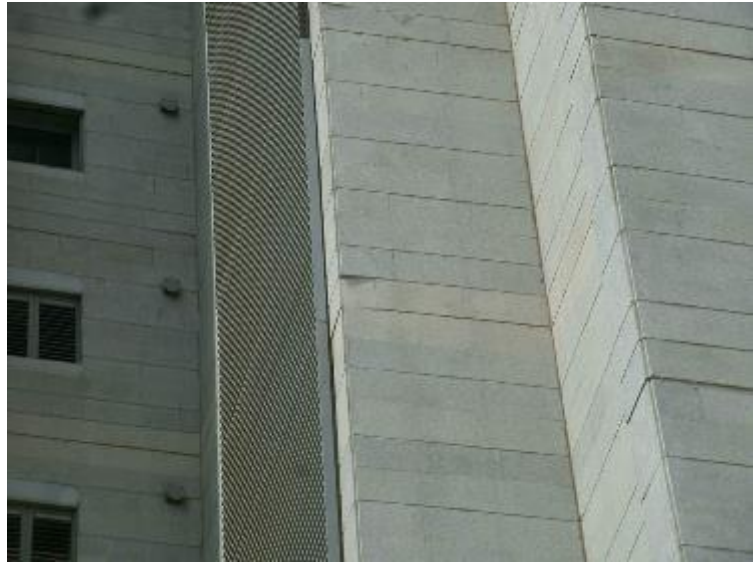
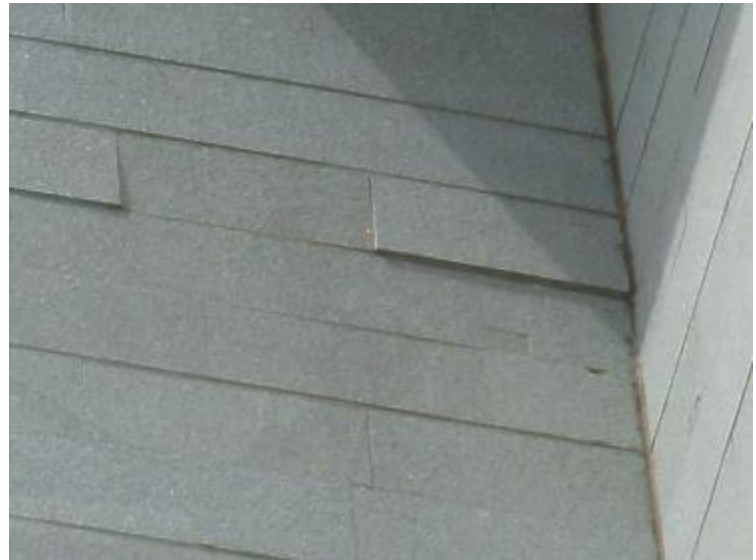
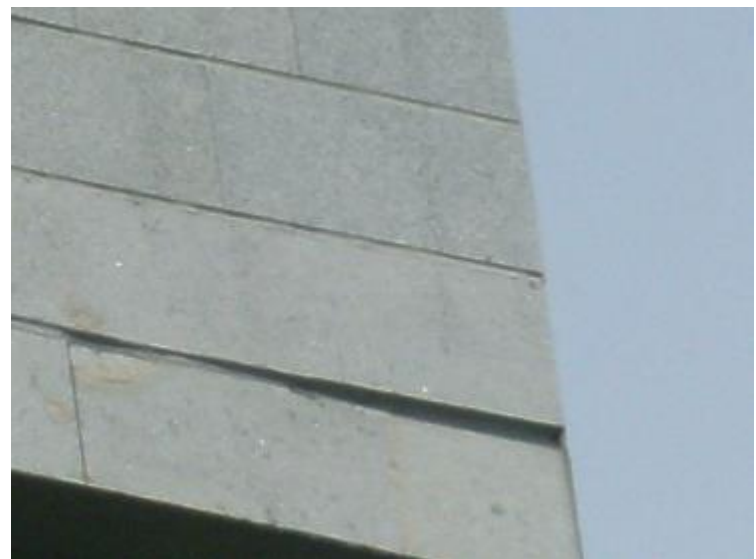
בהיקף הבניין לדוגמא:  
 לוחות אבן בולטים/שקועים מפני המישור ומקו המקצועות בין הקירות.  
 גג צד צפון

צדדים דרום ומזרח:

הליקוי מנוגד לדרישה בת"י 789, טבלה 3 (גיליון תיקון):

דרוש: הסרת הלוחות הבולטים והחלפתם בלוחות אבן חדשים המפולסים במישור אחד עם שאר מערכת החיפוי על פי התקן.  
עלות משוערת:

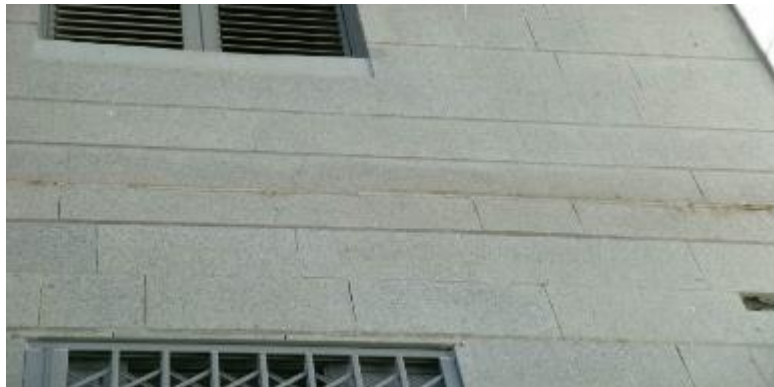
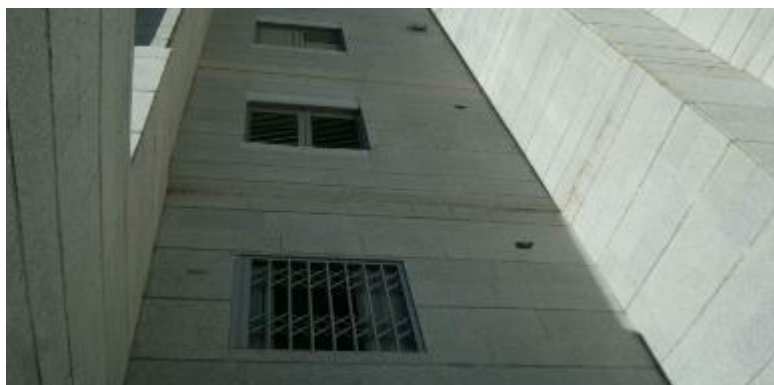
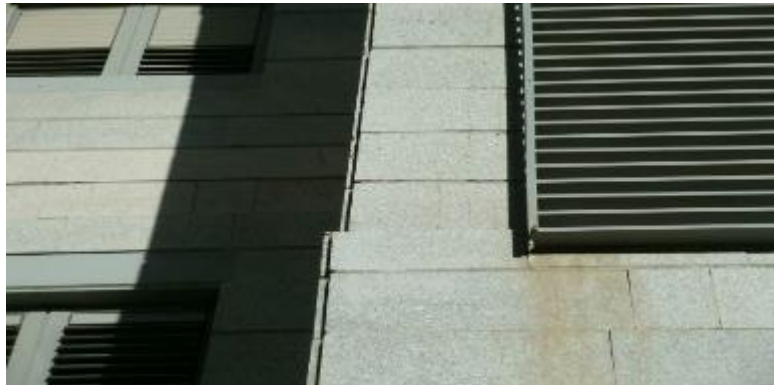
נמדדה סטייה אנכית החורגת מהמותר במקומות הבאים:  
- צד מזרחי (צולם מדרגה בין קומות 1-2).

סטייה זו מנוגדת לת"י 2378 חלק 1 לאבן טבעית ולהפנייה למפמ"כ 378, סעיף 106.2, ציטוט:

דרוש: הסרת הלוחות באזור הנ"ל ויישור הקיר עפ"י מפמ"כ 378.  
 עלות:

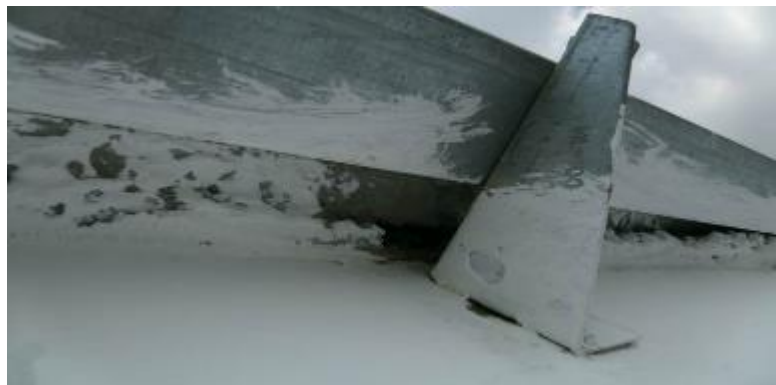
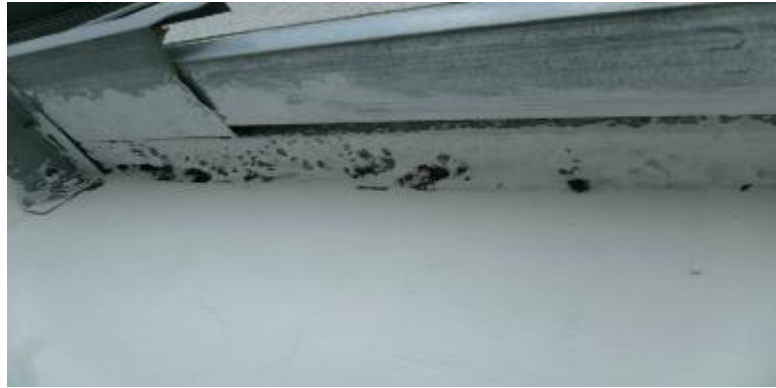
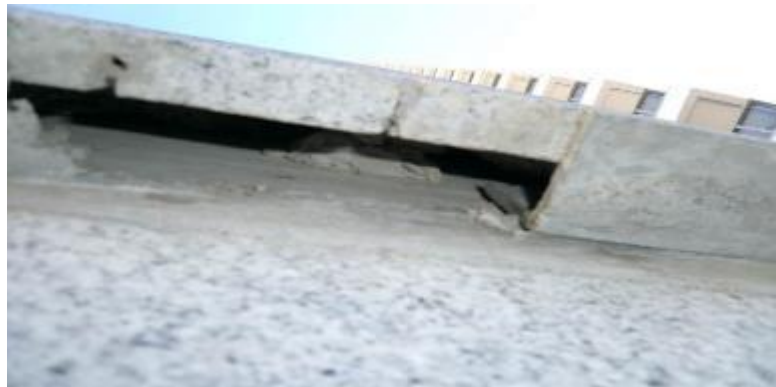
א. זוויתנים חסרים  
 חסרים זוויתנים בתחתית השורה התחתונה. לדוגמא:  
 גג.

כניסה לחניון.

יצויין שקומת הקרקע לרוב מבוצעת בשיטה הרטובה גם אם יתר הקומות בבניין בוצעו בשיטת ברנוביץ ולכן לעניין זה נתייחס לחלק 2 בתקן (שיטה רטובה).  
 זאת בניגוד לנדרש בת"י 2378 חלק 2 לחיפוי אבן טבעית, סעיף 4.3. ומפמ"כ 378.

דרוש: התקנת זוויתנים במקומות הנדרשים עפ"י ת"י 2378 ומפמ"כ 378. הדבר דורש הסרת לוחות אבן באזורים אלו.

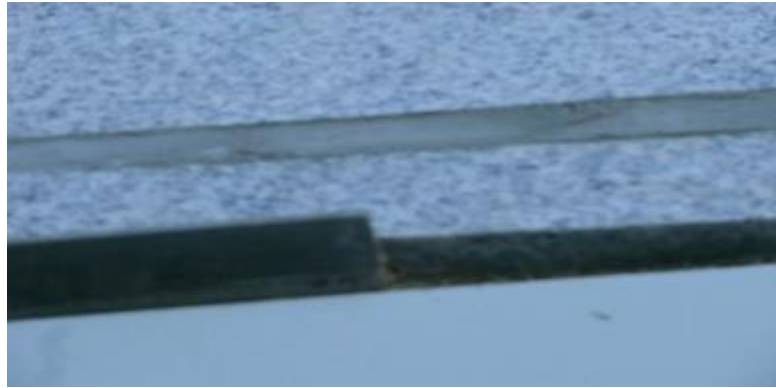
**ב.** זוויתנים בולטים  
 זוויתנים התומכים את חיפוי האבן בולטים במספר מקומות. לדוגמא:  
 דלת כניסה לבניין ממרפסת חדר דיירים צפון.

דרוש: הסרת לוחות אבן באזור הנ"ל והתקנת הזוויתן כנדרש בת"י 2378 ומפמ"כ 378.  
 עלות:

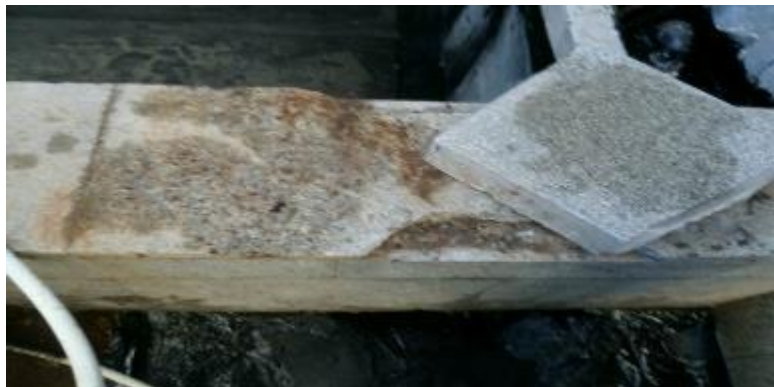
א. פגמים  
 באבן הקופינג פגמים המתבטאים באופן כללי בשברים ו/או סדקים בין מישקים אלא אם מצוין אחרת  
 מופיע במקומות הבאים:  
 - חומה צמוד לחדר גנרטור קומת קרקע.

דרוש: דבק שיש בגוון המתאים וליטוש. על התיקון להראות טבעי.  
 עלות:

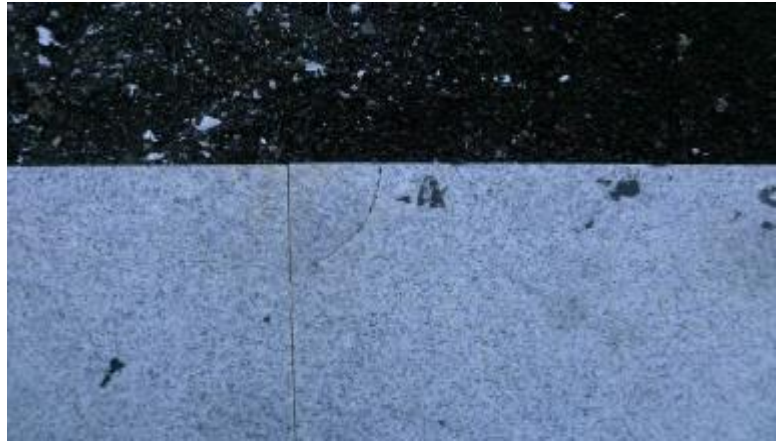
- חומה חדר דיירים צד צפון/ מערב.

במשך הזמן בעקבות תהליכי בלייה (שמש, UV ועוד) מתרחבים ומעמיקים החורים. אי לכך ראוי היה למיינם לפני ההתקנה.

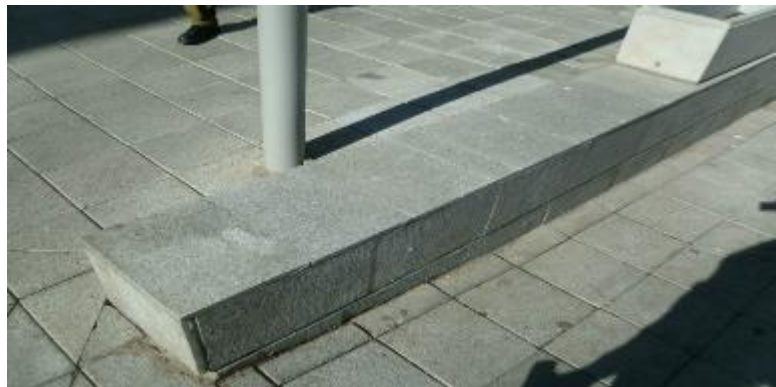
**ב.** עיגון קופינג  
 קופינג אבן (בגג, בחומות חיצוניות, בכבש וכו') אינו מעוגן באמצעות בורג אחד לפחות וללא מישקי ביניים כל 1 מטר.  
 לדוגמא: חומות בהיקף הבניין.

כנדרש בת"י 2378 חלק 4, סעיף 4.5.2, ציטוט:

דרוש: עיגון כל אבן ואבן והתקנת מישק התפשטות ביניים כל 1 מ' כנדרש.  
 עלות:

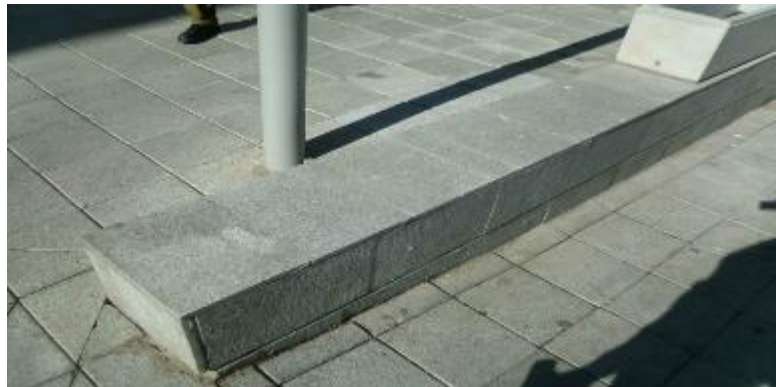
צד דרום: קופינג אינו בקו אחיד ובמפלס אחיד.

דרוש: פירוק האריחים והתקנת חדשים בקו אחיד ובאופן מפולס.  
 עלות:

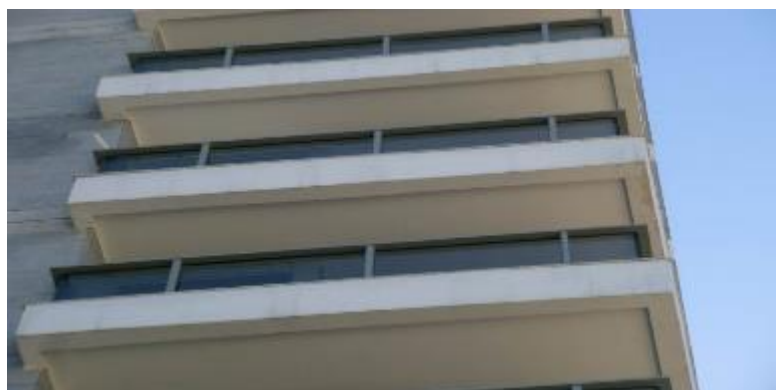
ד. קופינג ללא שן מדלף  
 קופינג שיש מרפסות דיור ללא שן מדלף (אף מים).

כבר כעת נראים סימני זליגה על גבי הקירות עקב מחסור בשן מדלף.  
 הבהרה: שן מדלף נועדה למנוע זליגת מים על גבי הקירות וע"י כך מפחיתה באופן משמעותי את כמות המים המגיעה במגע עם הקירות. בנוסף, שן המדלף מונעת הכתמת הקירות כתוצאה מזליגת מים.  
 וזאת בניגוד לתקנות התכנון והבנייה סעיף 1.19, ציטוט:

דרוש: ניסור שן מדלף בקופינג מרפסות הדיר.  
עלות:

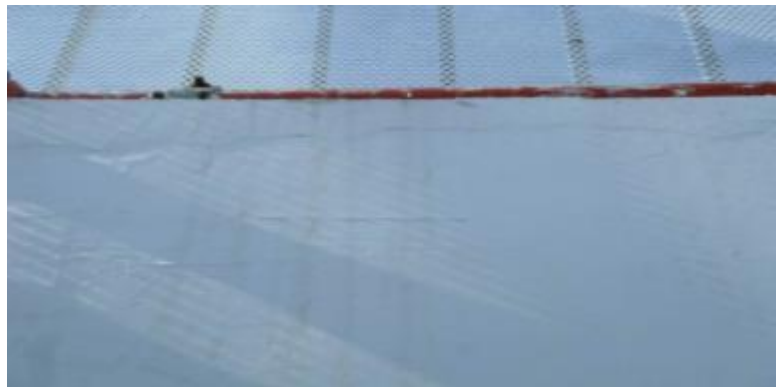
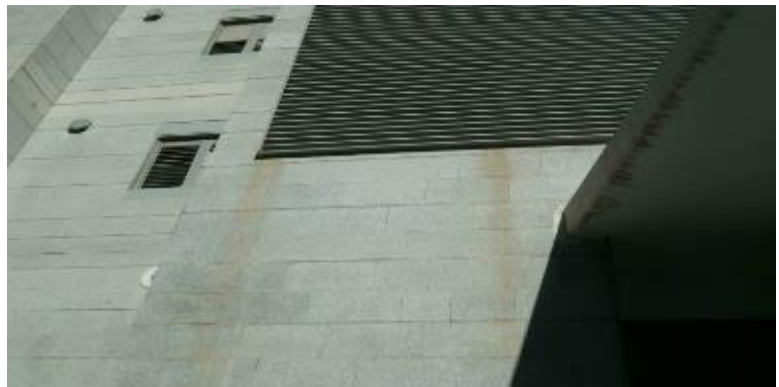
ה. קופינג חסר  
מעל קיר חדר מדרגות עלייה לגג מנחת מסוקים ובתחתית מסתור כביסה חסר קופינג עם שן מדלף (אף מים).  
כתוצאה מכך נראים סימני זליגת מים על הקיר.

וזאת בניגוד לתקנות התכנון והבנייה סעיף 1.19, ציטוט:

דרוש: יש להתקין אריחי שיש בעלי אף מים או לחלופין פרופיל דקורטיבי עם אף מים.  
עלות:

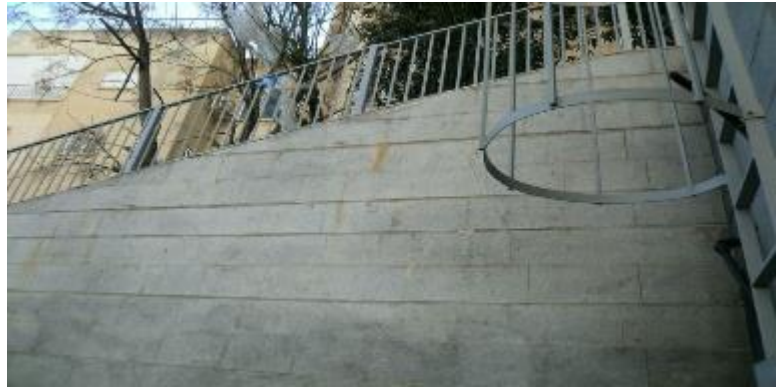
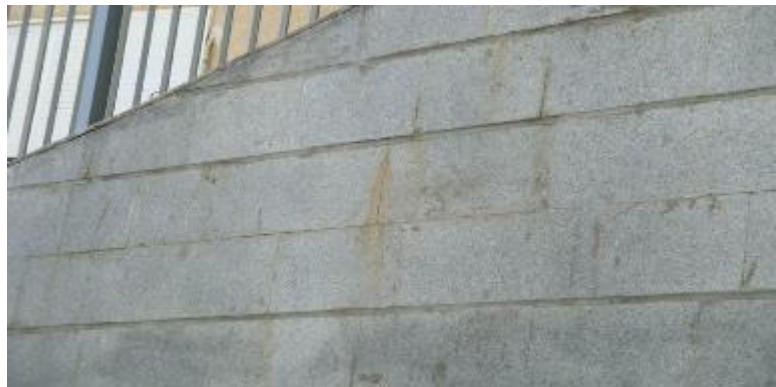
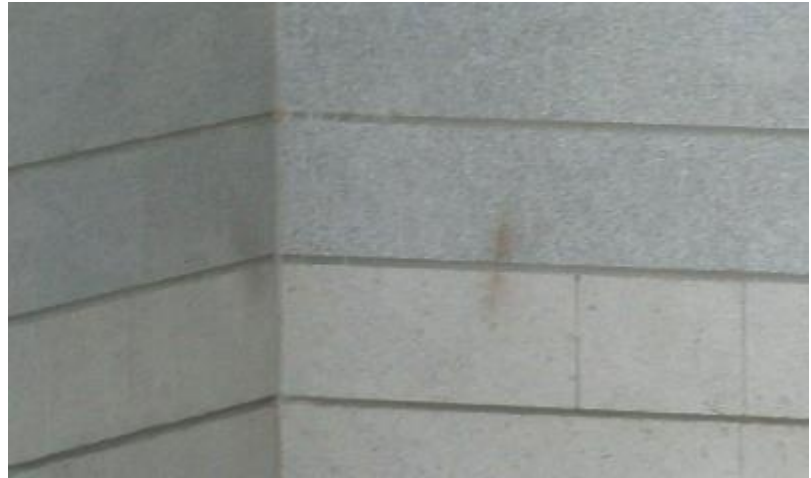
נצפו כתמי קורוזיה ע"ג לוחות האבן המחפים את הבניין. הכתמים נצפו בלוחות אבן רבים סביב הבניין. הכתמים נמצאים באזורי הווים של האבן. לדוגמא:  
צד דרום.

כתמים אלו נובעים מכך שהווים (הסיכות) המחזיקים את החיפוי אינם עומדים במתקפת הקורוזיה ומגע עם כלורידים ורטיבות החודרת דרך האבן והמישקים. יצוין שמדובר בתהליך מתמשך שהולך ומחריף עם הזמן עד כדי התפוררות חוטי העיגון וסכנה לנפילת לוחות אבן. לו היו משתמשים בווים העשויים נירוסטה (פל"ם 316) כנדרש בתקן הם לא היו מחלידים וגורמים לכתמי חלודה באבנים.

דרוש: שכירת יועץ חיפוי אבן וקבלת פיתרון הולם. דוגמא לפיתרון אפשרי לצורך אומדן עלויות הנו קידוחים באזורי העוגנים, שלפיתם והתקנת כפתורים. בנוסף, יש לעגן עם ברגים כל אריח ואריח כתחליף לעוגנים שיישלפו.

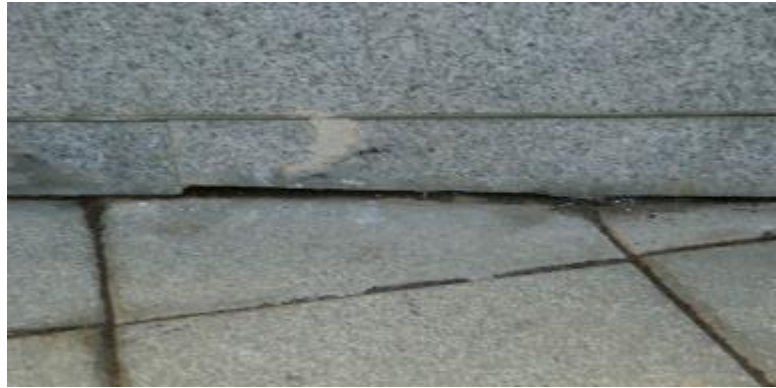
צד דרום: מערכת החיפוי מתחילה מעל פני הקרקע בניגוד לק"כ 1555, חלק 1, הדורש כי מערכת החיפוי תתחיל מתחת למפלס הרצפה ותאטם על פי הפרט המצורף. אי ההתאמה פוגמת באטימת מערכת החיפוי.

דרוש: ביצוע חיפוי המתחיל מתחת למפלס הקרקע הכולל איטום כנדרש בק"כ 1555, חלק 1.  
 עלות: ₪ 1,000

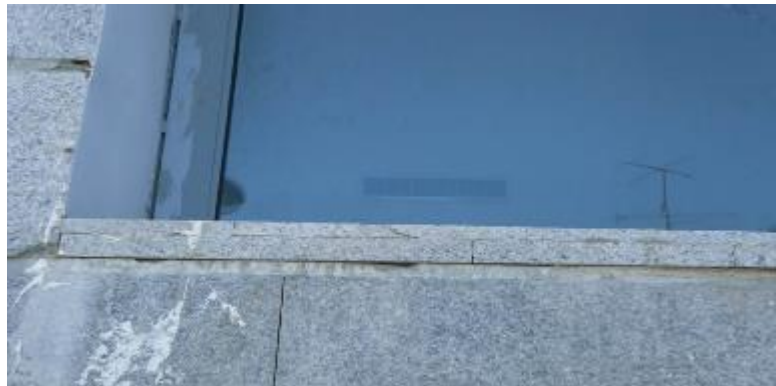
ו. אדן חלון קומה 1 צד צפון מותקן משני אריחים (מתחת חדר דיירים).

דרוש: החלפת אדן החלון  
 עלות: ₪ 500

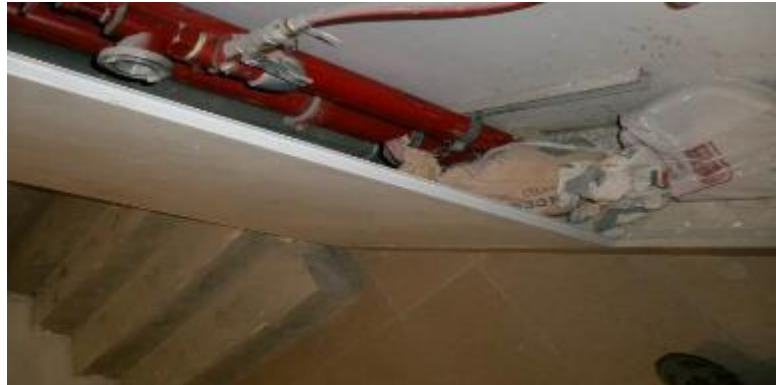
יש להשלים עבודות גמר בארונות קומתיים:  
ניקיון סופי בארונות כולל ניקוי של טיט מצנרת מתכתית. לדוגמא:  
קומת גג.
