## חוות דעת הנדסית

| תיאור המבנה: | בניין מגורים בן 30 קומות. |
| תאריך הביקורת: | 6.2.2017<br>7.2.2017<br>8.2.2017<br>15.2.2017<br>21.2.2017<br>20.2.2017<br>9.4.2017 |
| נותן חוות הדעת: | מהנדסים אזרחיים [REDACTED] |

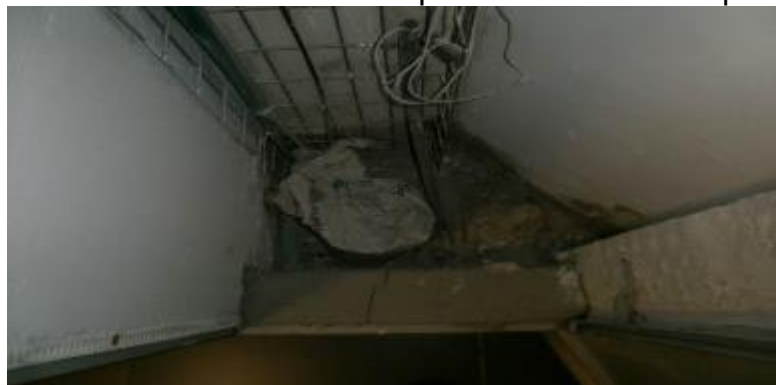
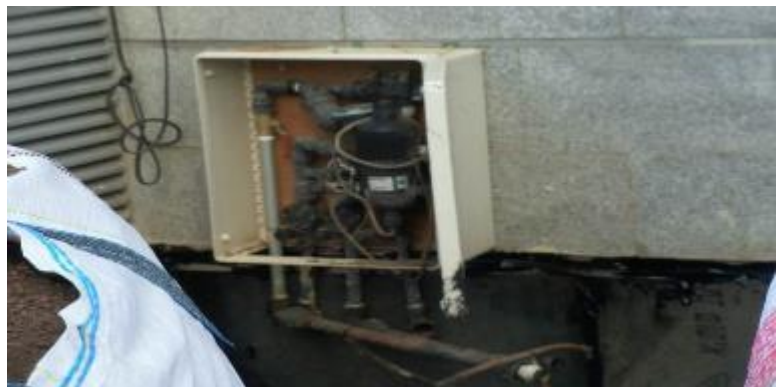
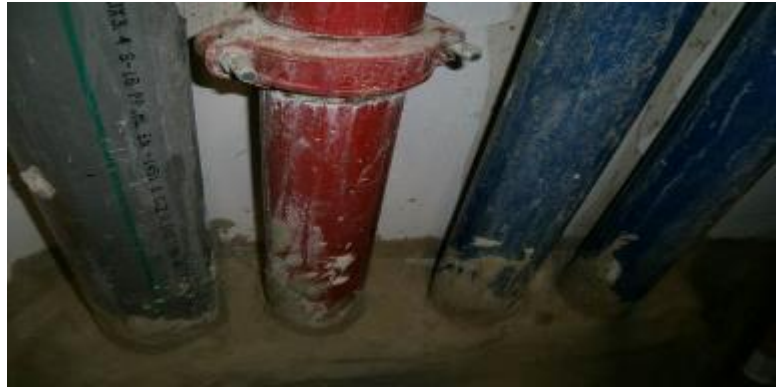
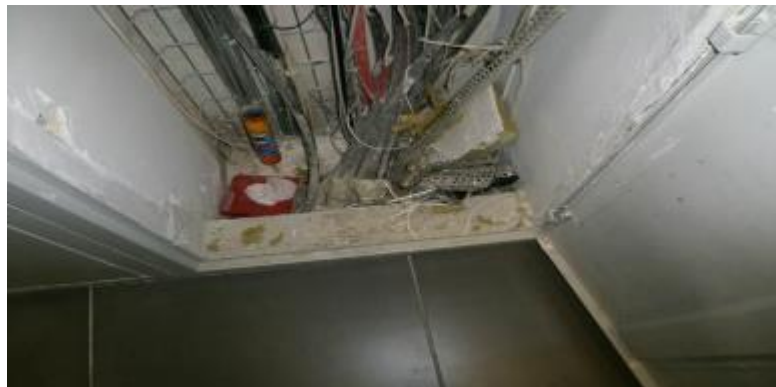
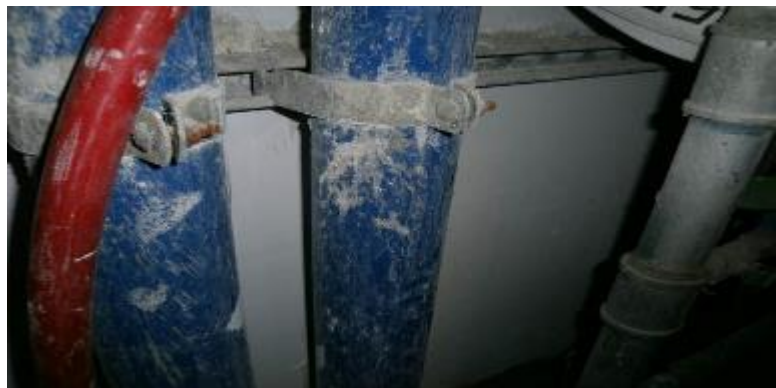
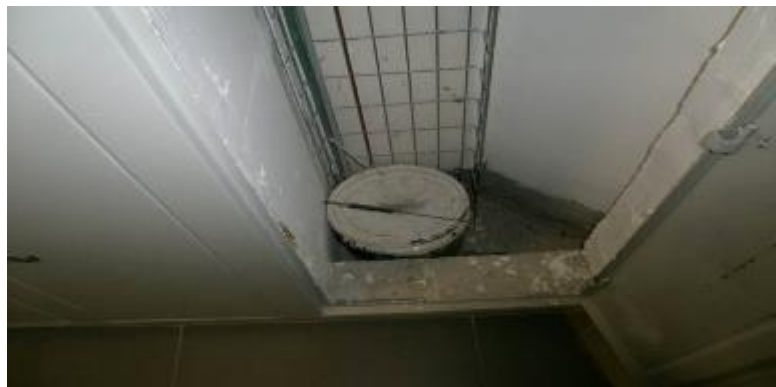
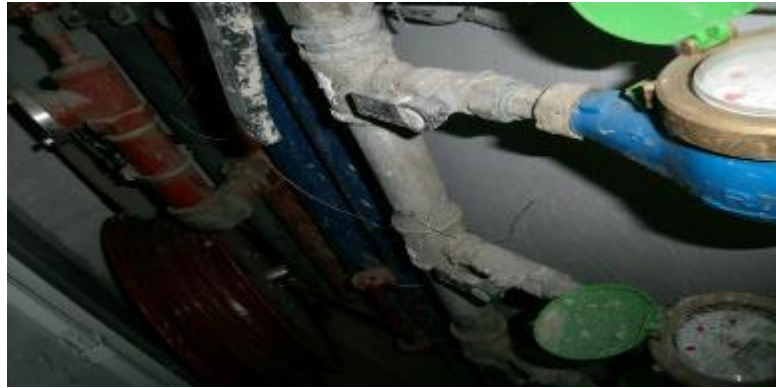
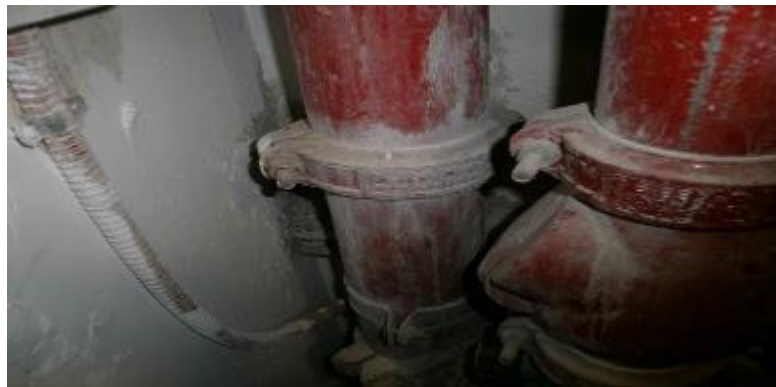
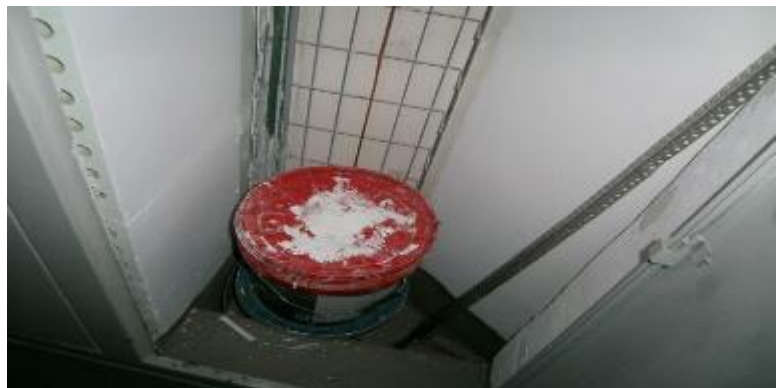
במקומות פזורים ברחבי הבנין.

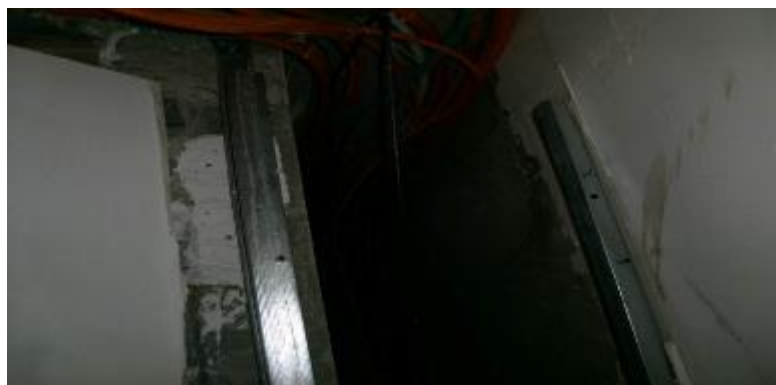
השלמה של טיח וצבע בקירות ובתקרה במקומות פזורים ורבים בכל רחבי הבניין. לדוגמא:  
 קומת גג.

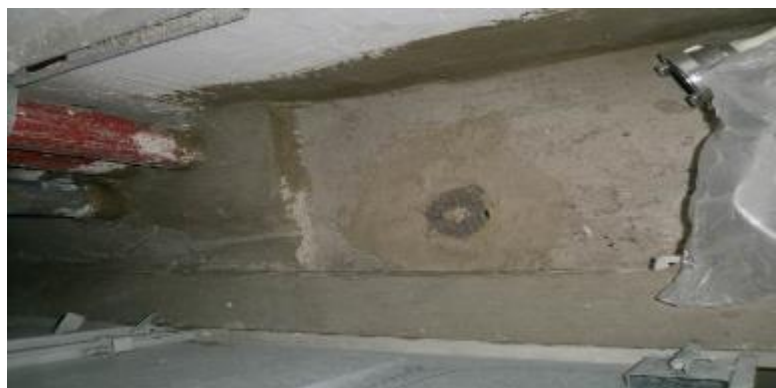
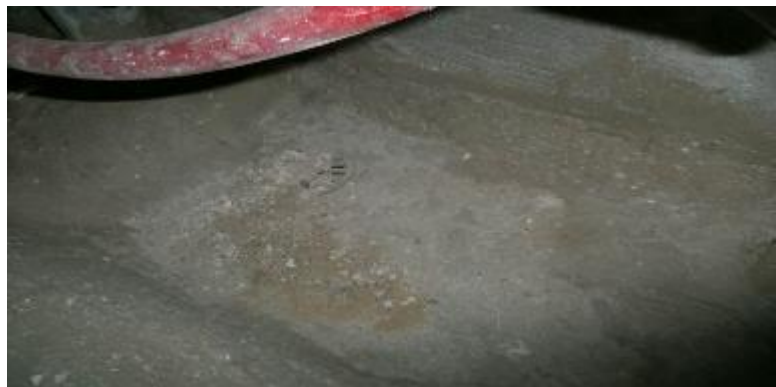
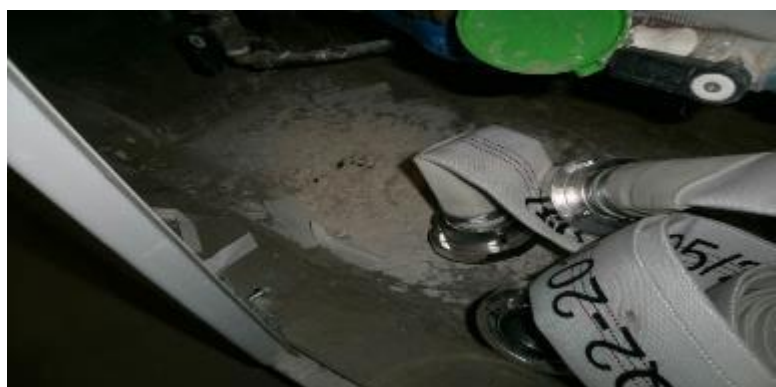
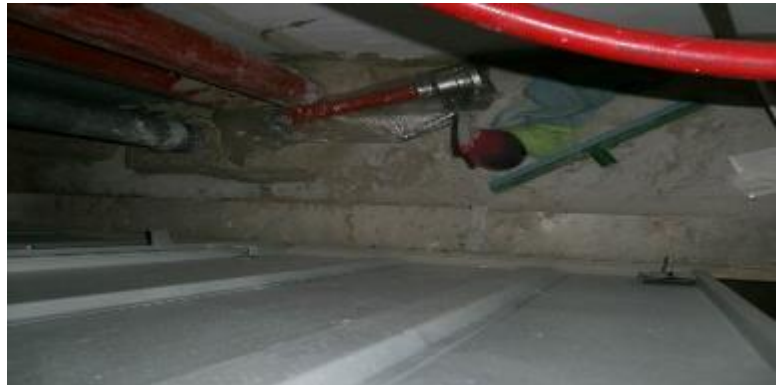
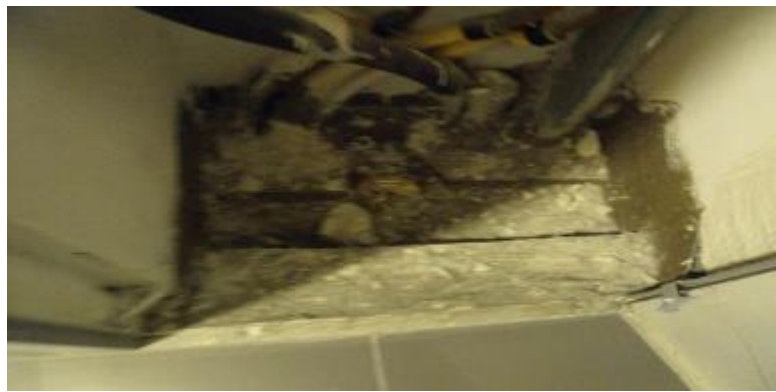
ניקוי של נק' ניקוז במקומות רבים ופזורים בארונות כיבוי מים/ כיבוי אש ברחבי הבניין.

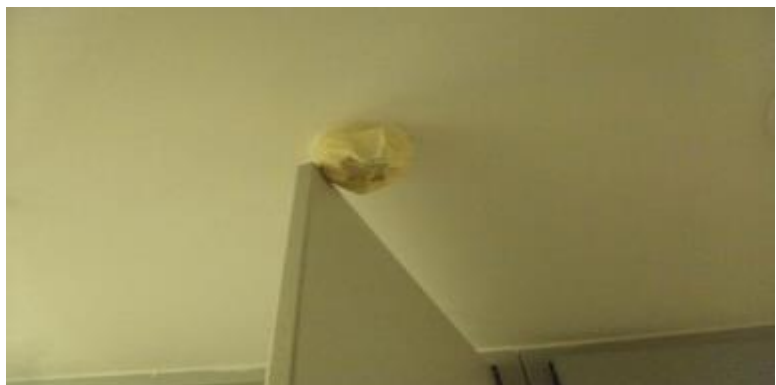
הדלתות הבאות מתחככות במסגרת בשעת הסגירה:

- ארון אש ליד חדר מדרגות 2 קומה 14.
- גלאי אש ליד חדר מדרגות 2 קומה 12.

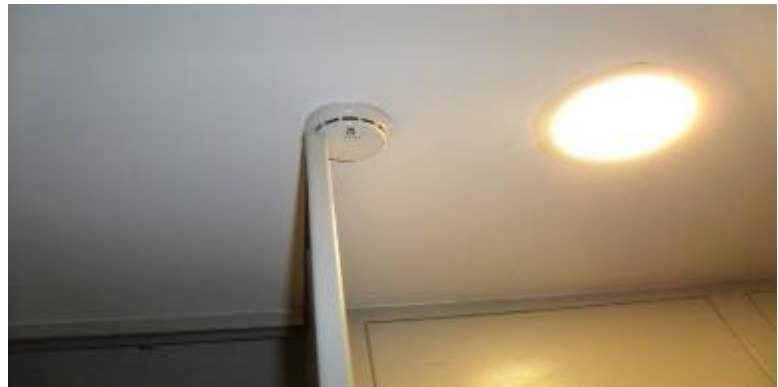
- גלאי אש ליד חדר מדרגות 2 קומה 10.

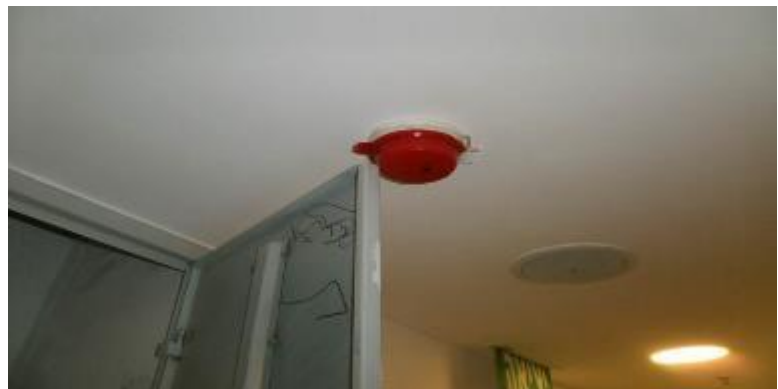
- גלאי אש ליד מחסן 114 קומה 3-.

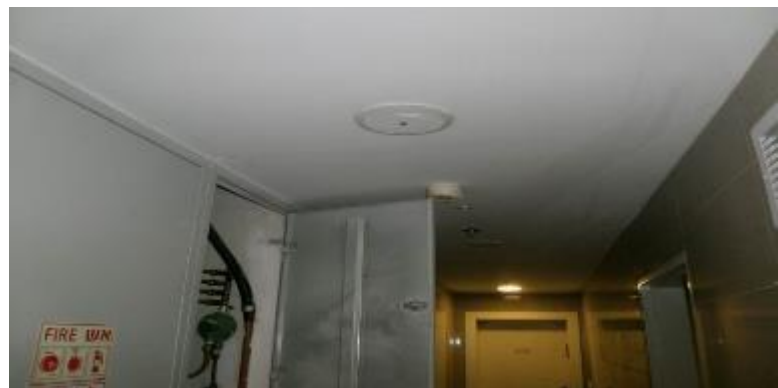
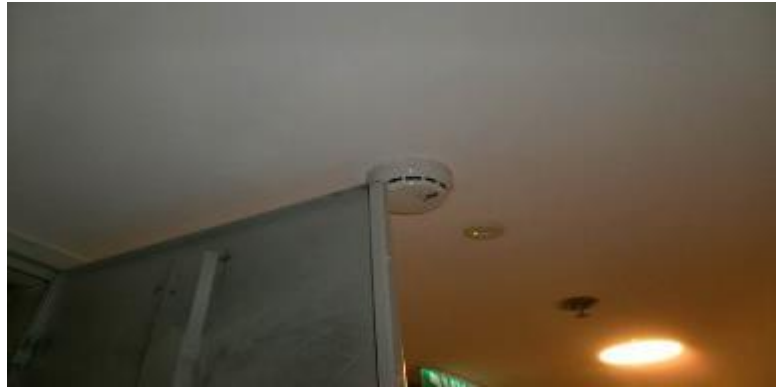
דלת ארון גז קומה 27 עם גלאי עשן.

כנ"ל בקומה 26.

דרוש: העתקת גלאי עשן \ וויסות דלתות.  
 עלות:

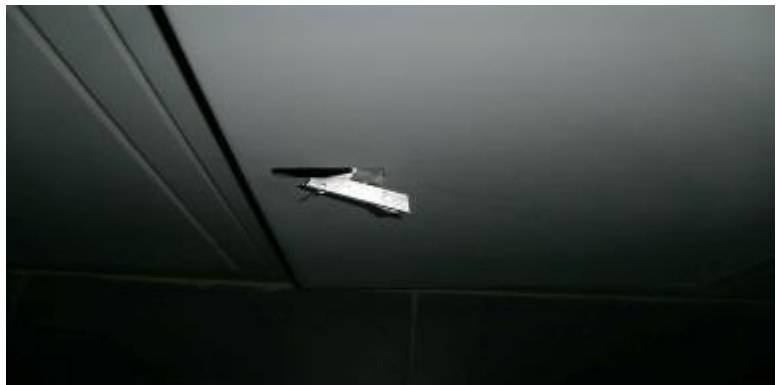
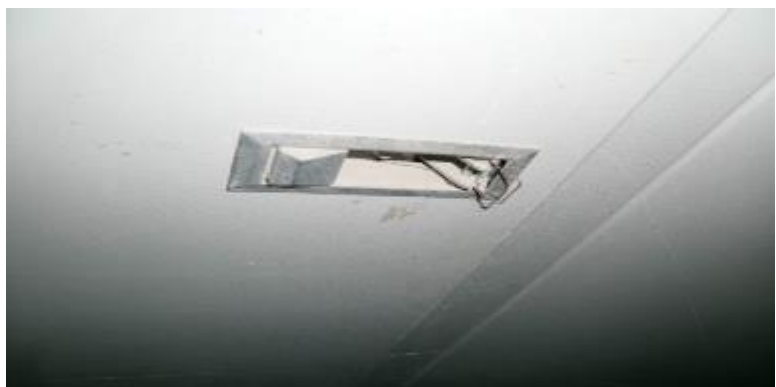
הדלתות הבאות אינן ננעלות:  
 - ארון גז קומה 30.

דרוש: סריקת כל הדלתות ותיקון/השלמת מנגנון הנעילה.  
 עלות:

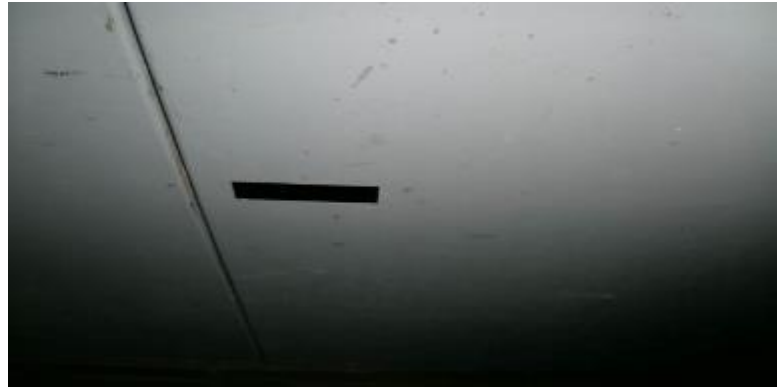
- ארון מוני מים קומה 30.

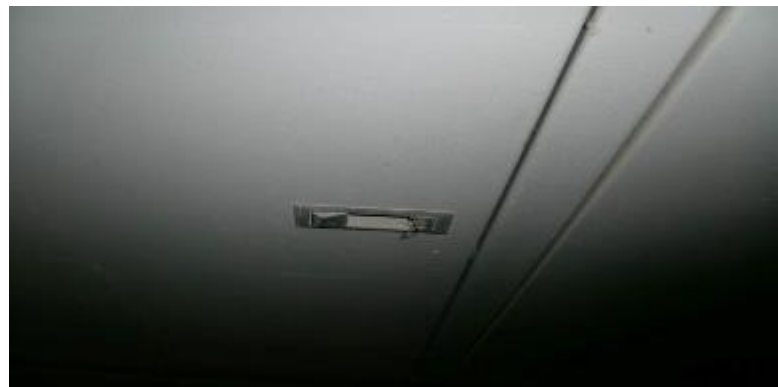
- ארון אש קומה 30.

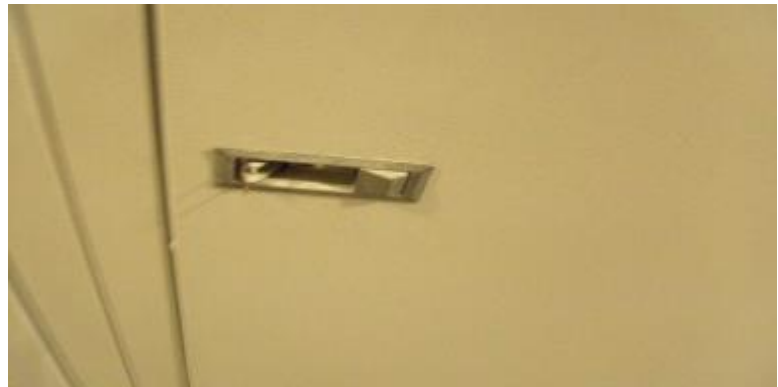
- ארון חשמל קומה 15.
- ארון חשמל קומה 13.
- ארון גז קומה 5.

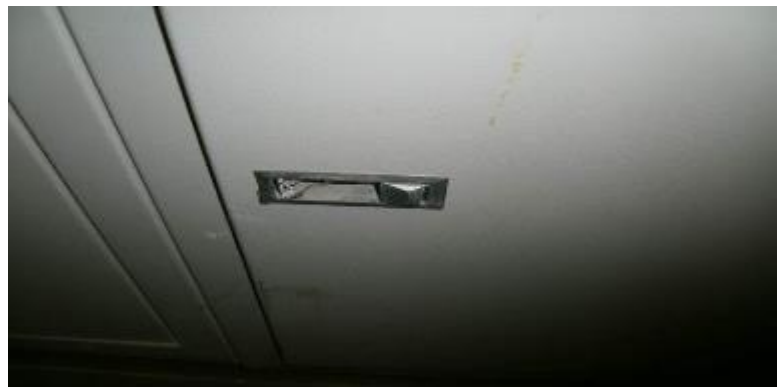
- ארון חשמל קומה 4.

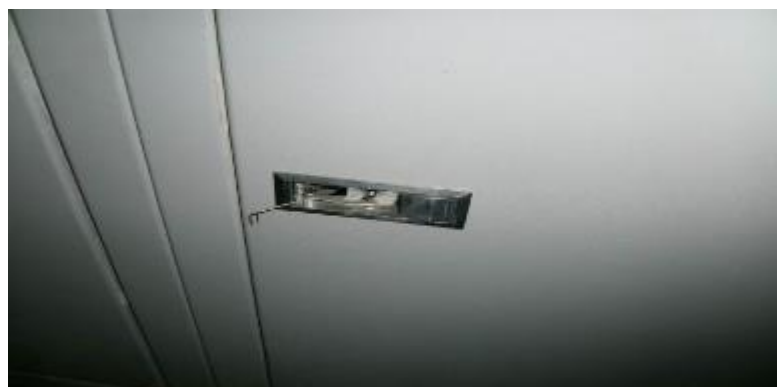
- ארון תקשורת קומת קרקע.

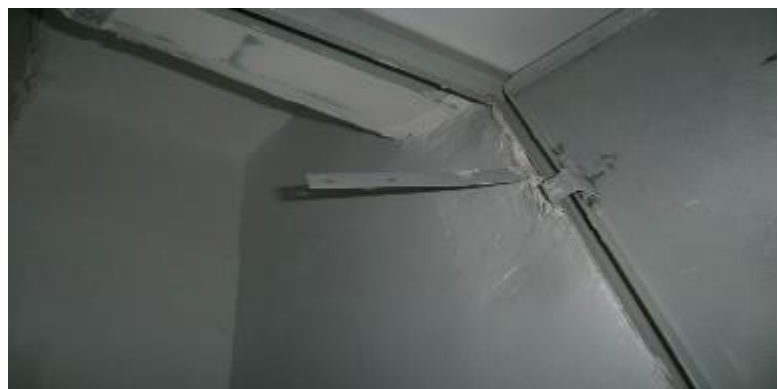
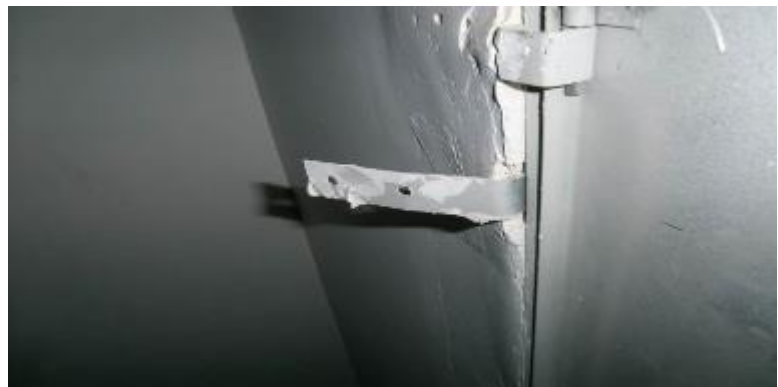
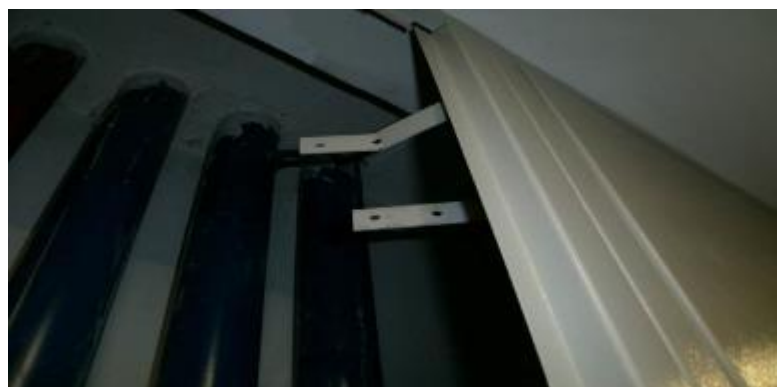
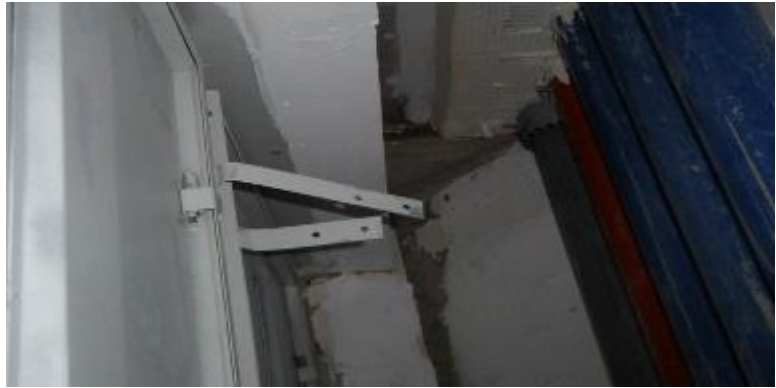
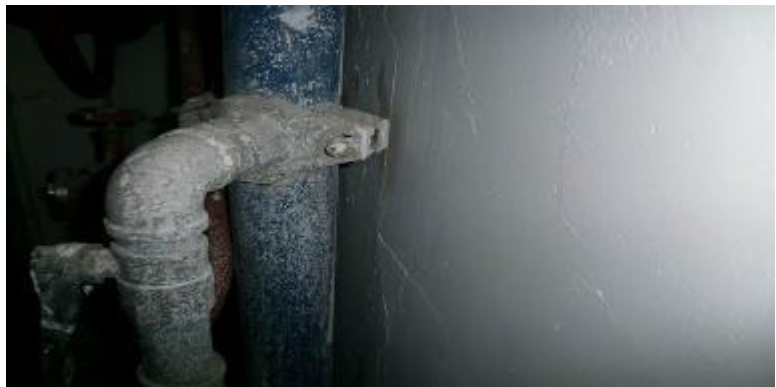
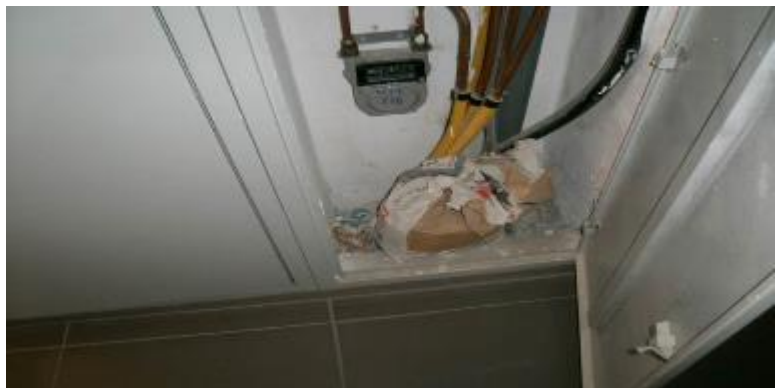
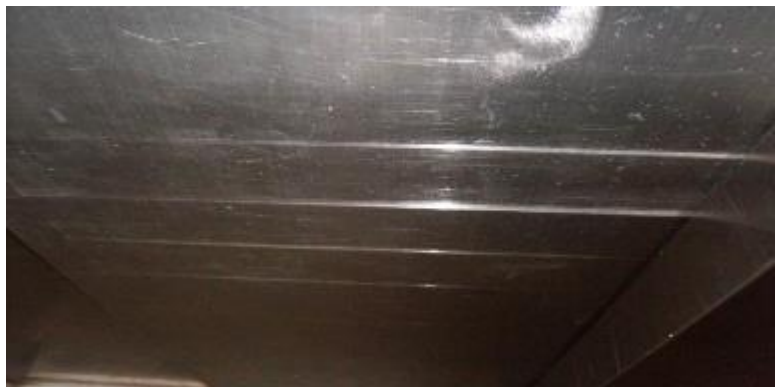
## 11.4. עיגונים

מסגרות הדלתות אינן מקובעות במלואן באזורים שונים (חלק מהעיגונים חופשיים ועלולים לגרום לפציעה). לדוגמא:  
- בכל רחבי הבניין.

דרוש: קיבוע כל הפלחים אל הקירות.  
 עלות:

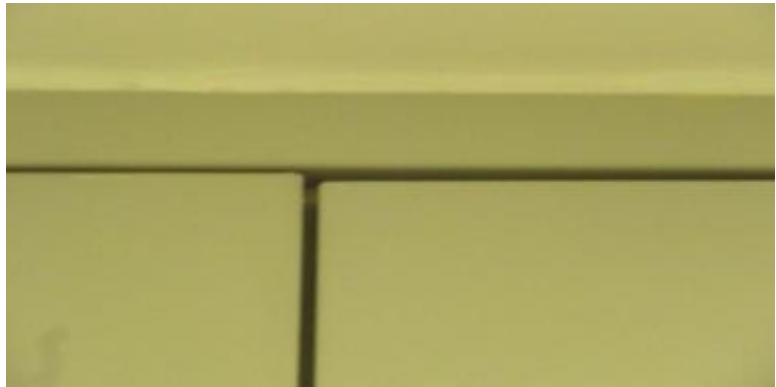
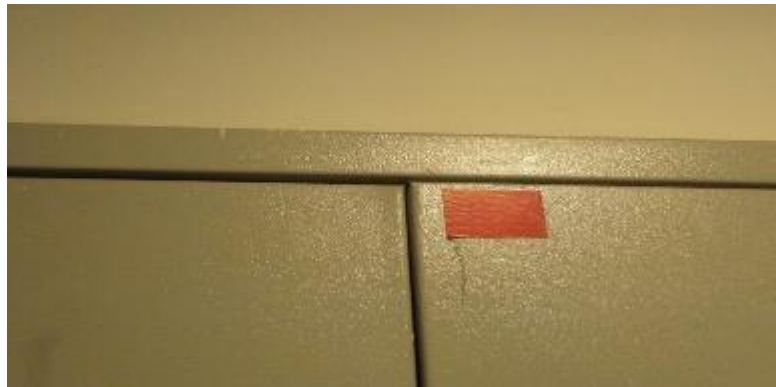
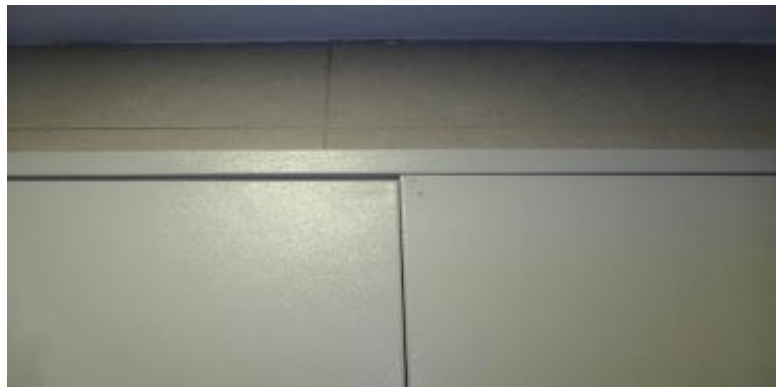
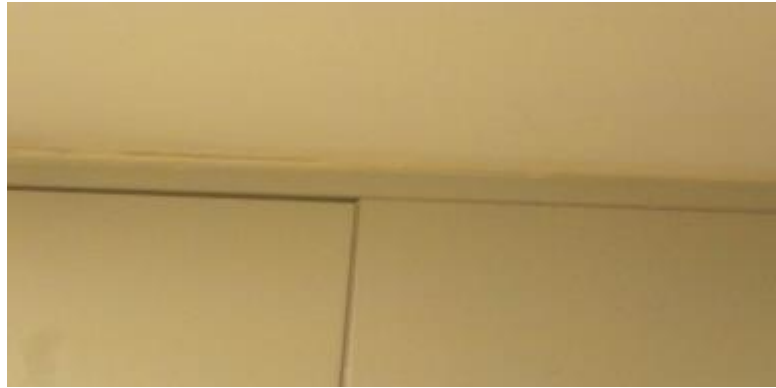
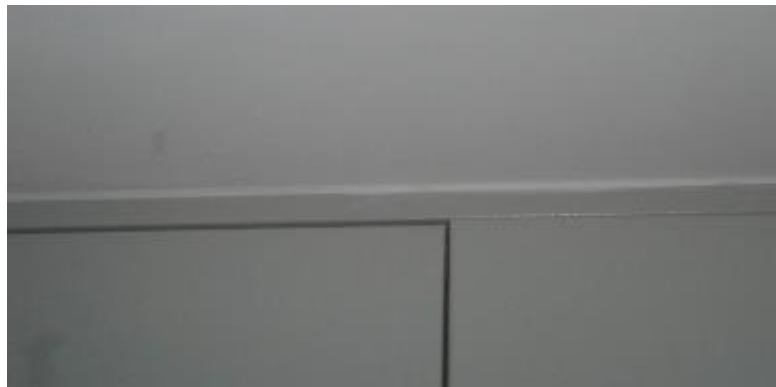
## 11.5. פילוס

הדלתות בארונות מתכת פזורים בכל רחבי הבניין אינן מפולסות.

דרוש: סריקת הבניין ופילוס דלת.  
 עלות:

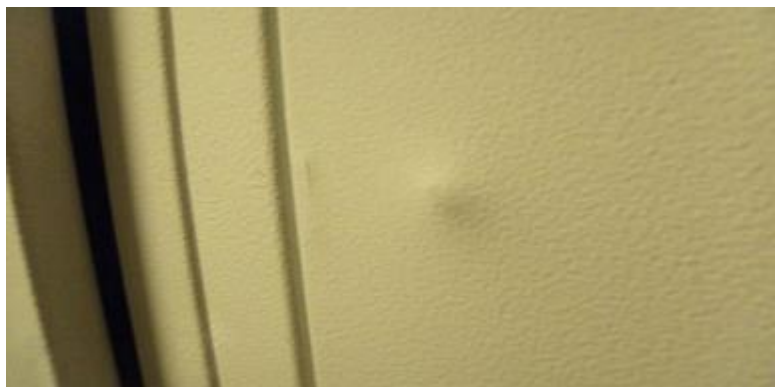
בדלתות הארונות מתכת פזורים בקומות התגלה גימור לקוי הכולל קילופים/ חורים/ שקעים/ שריטות אלא אם כן מצוין אחרת.  
 - ארון אש קומה 7.

דרוש: תיקונים מקומיים וצביעה.  
עלות:

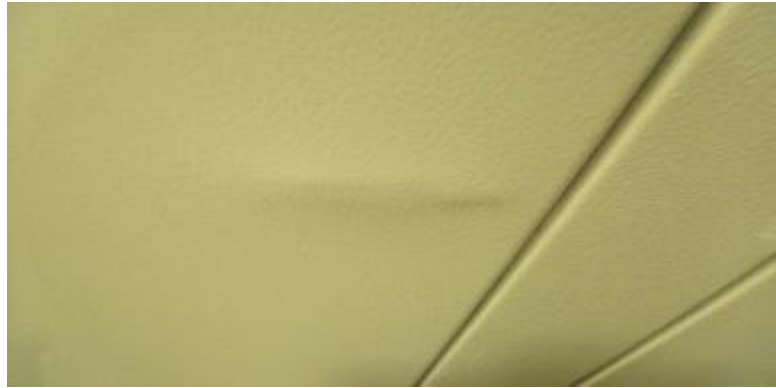
- ארון חשמל קומה 7.

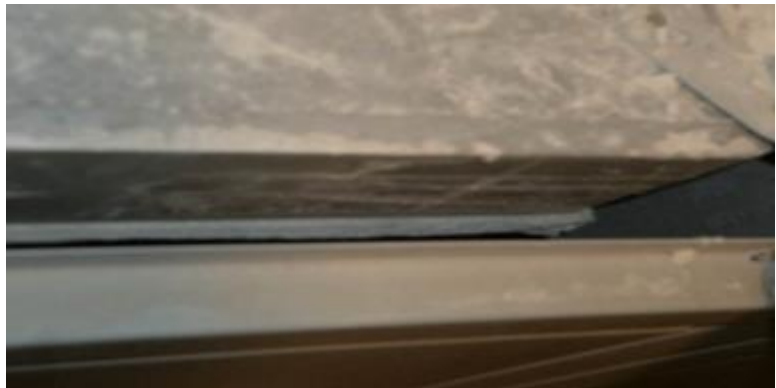
באופן כללי קיים מרווח חריג בין ארונות לקירות.  
מרווחים אלו לא ניתן למלא בסיליקון מכיוון שקיים בכך פגם אסתטי וסיליקון בעובי כזה מתקלף במשך הזמן.

לדוגמא:  
- ארון מוני חשמל קומה 26.

דרוש: במקומות שבהם נמצא מרווח של מעל 1 ס"מ יש להתקין פרופיל ברוחב מתאים.  
 עלות:

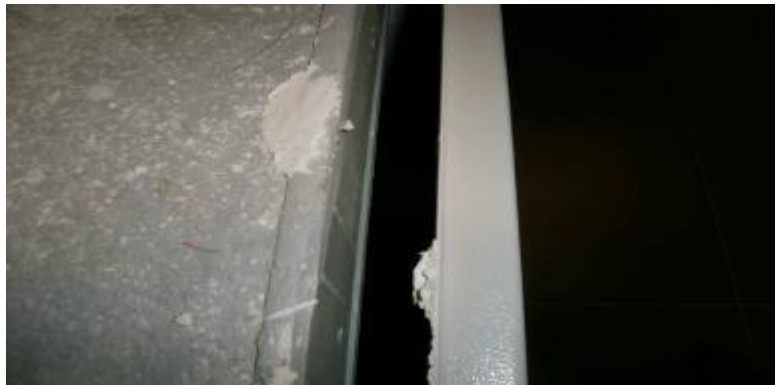
- ארון מוני חשמל קומה 24.

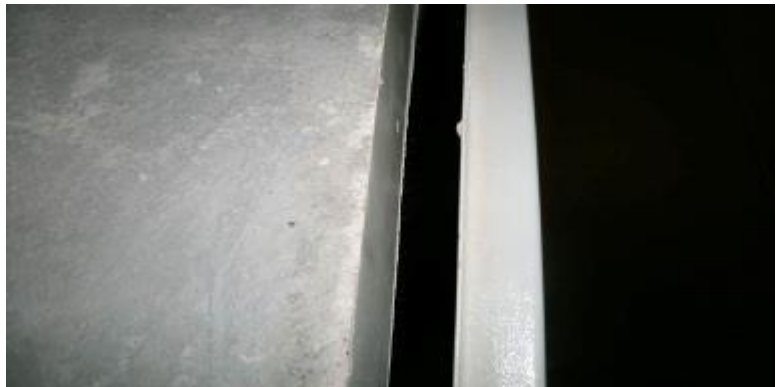
- ארון מוני חשמל קומה 23.

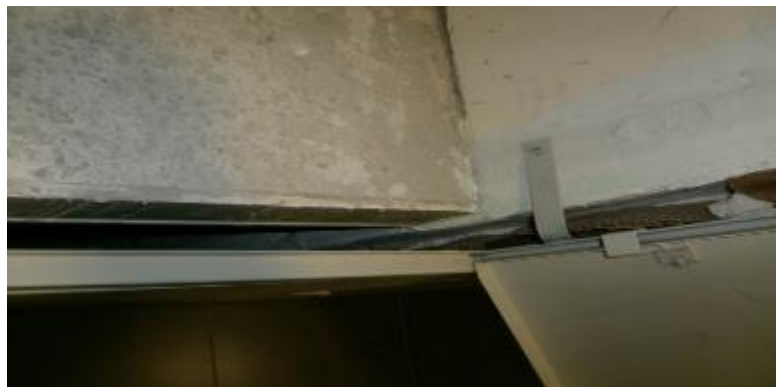
- ארון מוני חשמל קומה 16.

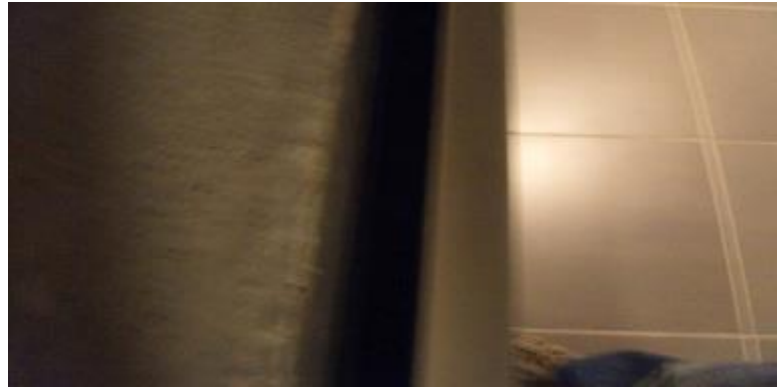
- ארון מוני חשמל קומה 9.

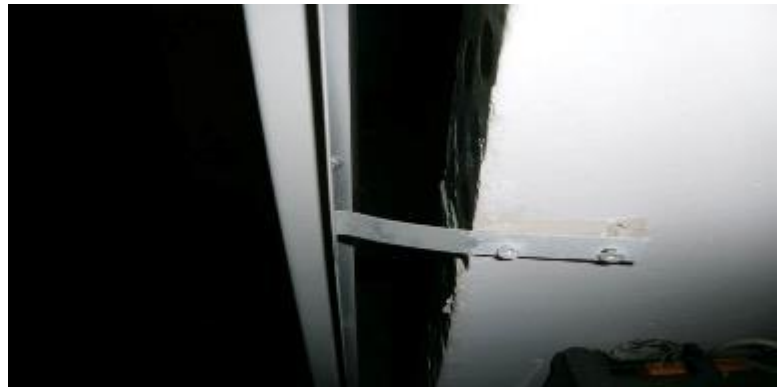
- ארון תקשורת קומה 2.

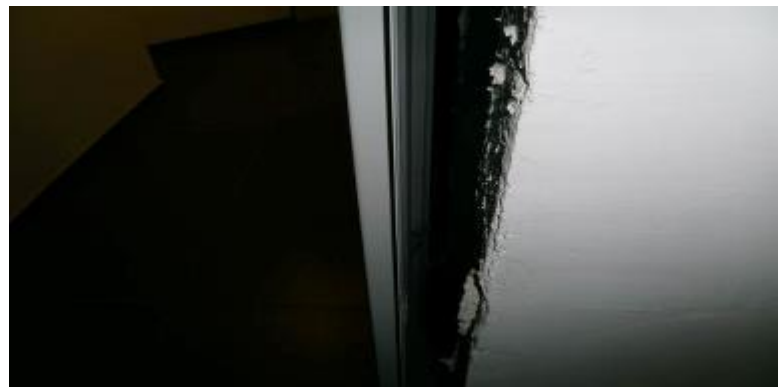
- ארון אש קומה 2.-

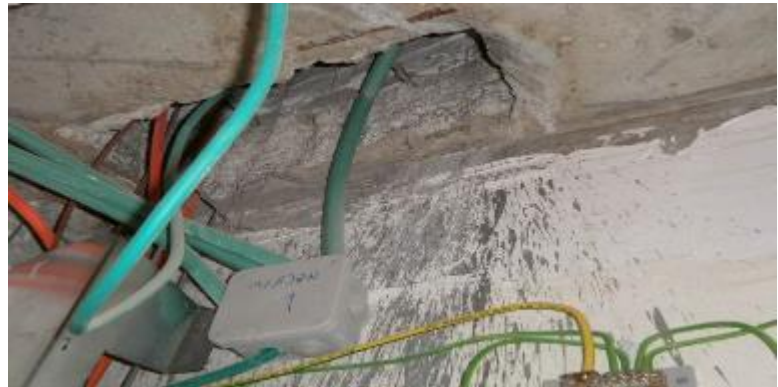
נצפו פתחים בין ארונות, לדוגמא:  
 - מוני חשמל קומה 29.

דרוש: סריקת כל ארונות המערכות בבניין וסגירת חללים עפ"י הוראות כיבוי אש.  
בנוסף, יש לספק אישור מבצע מחסומי האש כי ביצע את כל מחסומי האש הנדרשים במעברי תשתיות (כבלים, צנרות וכד'), במישקים ובכל מקום בו עשן ואש יכולים לחדור דרך תקרה או דרך מחיצת אש המסומנת בתשריטי הבטיחות; אישורו כי נעשה שימוש בחומרים תקינים המתאימים למיקומם ולסוג התשתית הנחסמת.  
עלות:

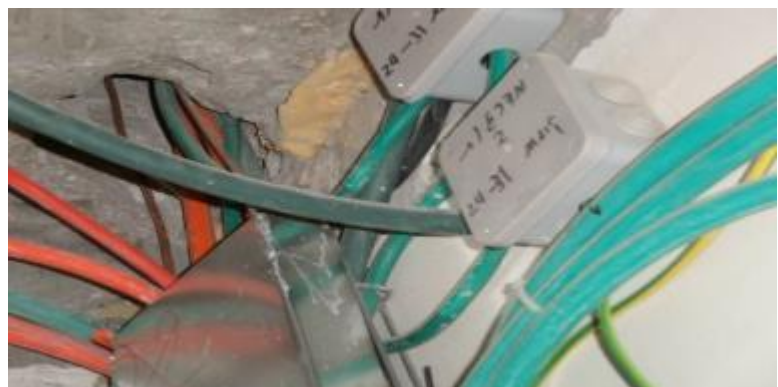
- מוני חשמל קומה 26.

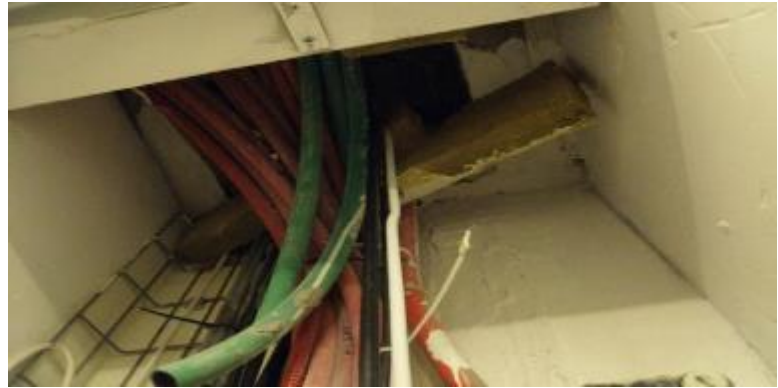
- ארון תקשורת קומה 20.

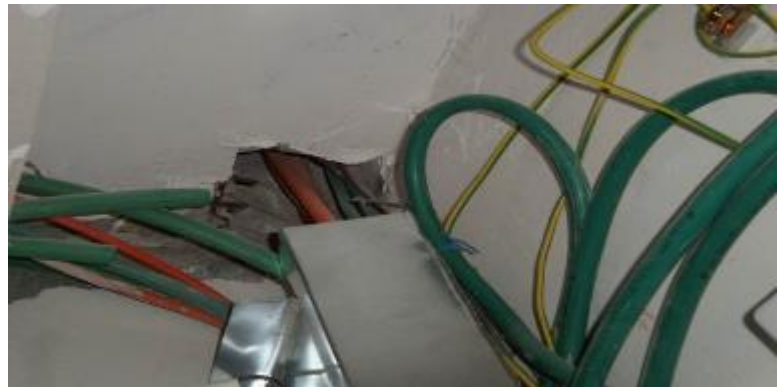
- ארון מוני חשמל קומה 19.

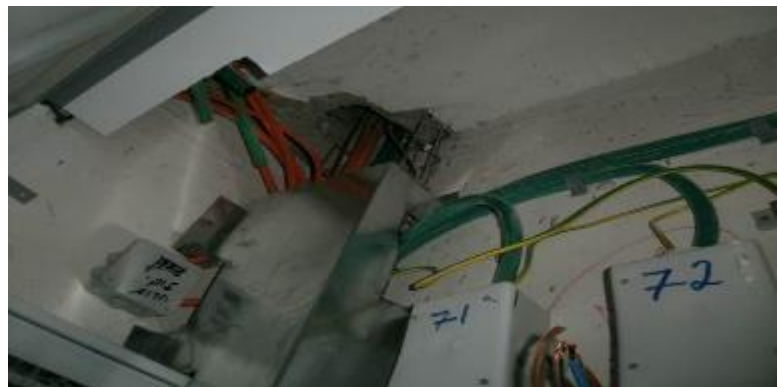
- ארון מוני חשמל קומה 18.

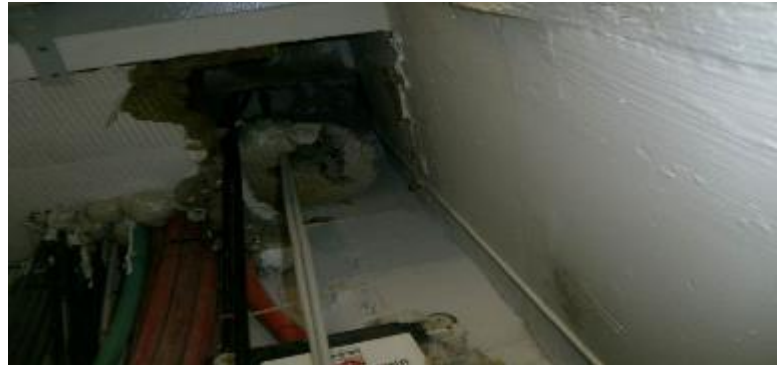
- ארון תקשורת קומה 17.

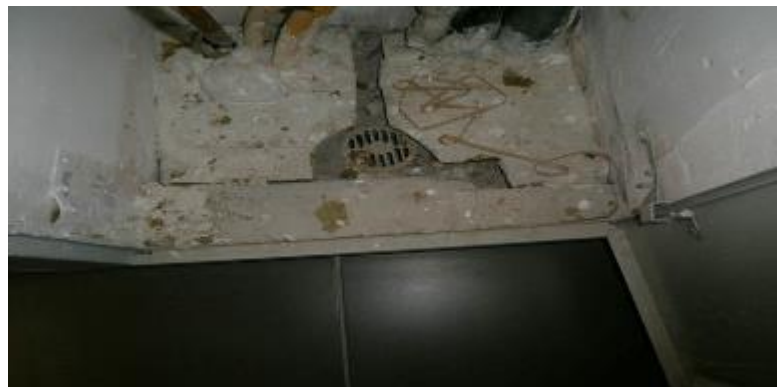
בארונות הבאים אובחן שיפוע לקוי ברצפת הבטון:

- ארון גז קומה 16.

דרוש: יש לתקן שיפועים.  
עלות:

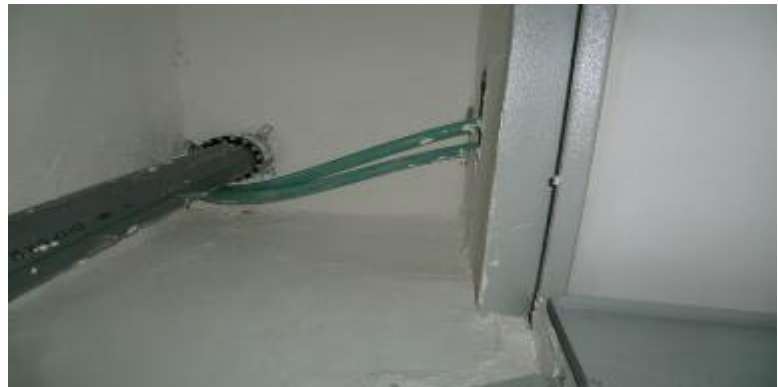
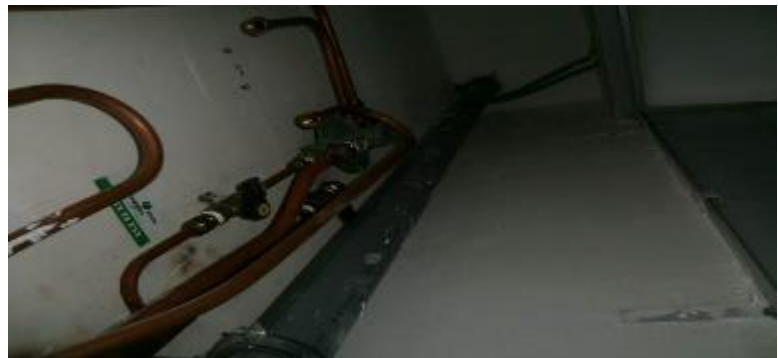
במקומות הבאים נמצאו תשתיות שונות באותו ארון שירות:  
- ארון גז קומה 30.

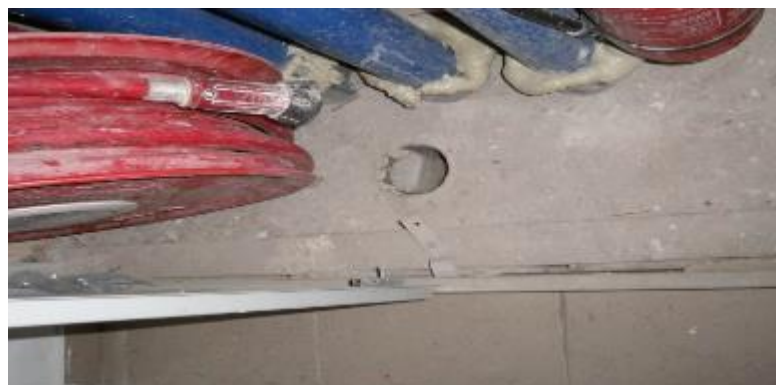
ארון אש קומת קרקע.

- א. רשת חסרה  
רשתות לניקוזים חסרות במקומות הבאים:  
- ארונות כיבוי אש/ מים רבים ברחבי הבניין. לדוגמא:

דרוש: התקנת רשתות  
 עלות:

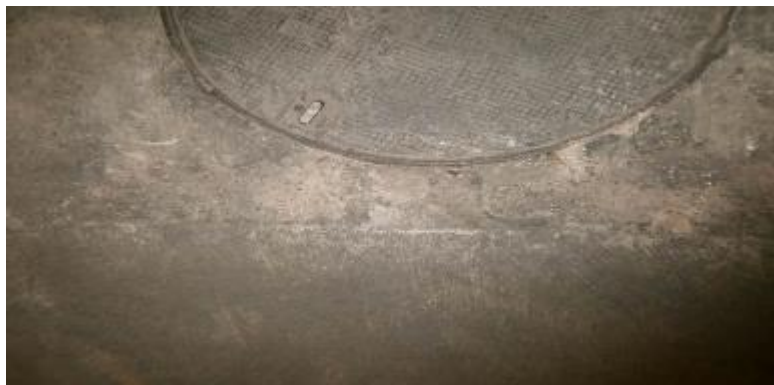
- ב.** תא בקרה – בטון סדוק  
 בטון סדוק סביב תאי בקרה (שוחות בויב/ניקוז). לדוגמא:  
 - משאבות טבולות.  
 - מול חנייה 155, חניון.

דרוש: פירוק המשטחים הסדוקים וביצוע מחדש עם ברזל זיון ותוספים למניעת סדיקה.  
 העלות:

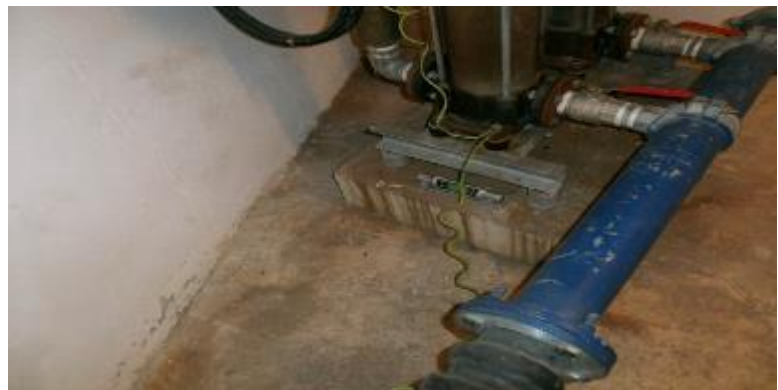
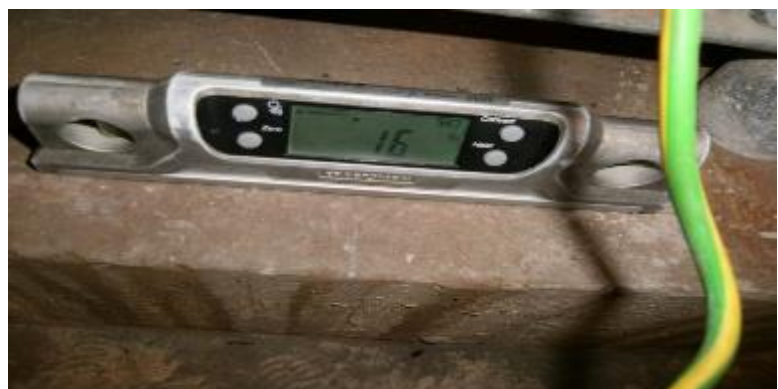
- א.** חוברות  
חדר משאבות תחתון: חסר ספר מתקן אחזקה וטיפולים.
- עלות: 200 ₪
- ב.** הוראות  
חדר משאבות תחתון: יש להתקין הוראות כתובות לפעולות מערכת הגברת לחץ (ת.פ.ם) והוראות תפעול בתקלות.
- עלות: 400 ₪
- ג.** שילוט  
חדר משאבות תחתון: לא נמצאו כל סימני זיהוי ושילוט למערכות (ביוב, ניקוז, כיבוי, מים, הידרנטים), חץ כיוון זרימת הנוזל וסוג הנוזל.
- דרוש: התקנת שילוט המציין את ייעוד הצינור וכיוון הזרימה ע"ג כל צינור וצינור.  
עלות: 500 ₪
- ד.** בסיס בטון למשאבות  
חדר משאבות תחתון – בסיס בטון אינו מפולס. משאבות צריכות להיות מותקנות על משטח מפולס.

דרוש: פילוס הבסיס.

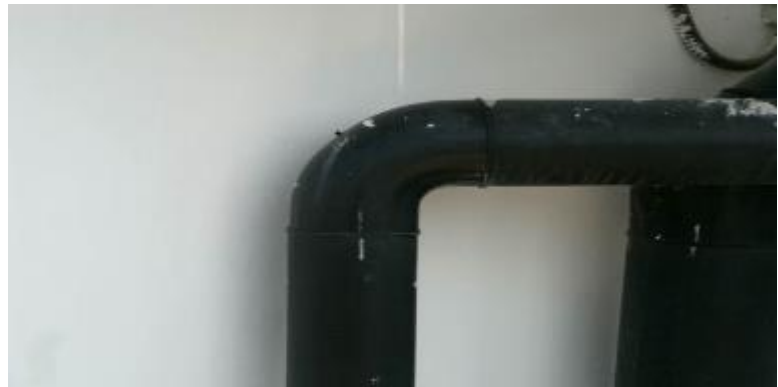
- א. שינוי כיוון 90 מעלות  
צינור ניקוז בזווית 90 מעלות במקום 2 זוויות של 45 מעלות. לדוגמא:  
- גג מערבי.

וזאת בניגוד להל"ת (הוראות למתקני תברואה), סעיף 4.5.3.1, ציטוט:

במקרים בהם נדרש שינוי כיוון של נקז הבנין בזווית העולה על 45 מעלות, הוא יבוצע על ידי שתי ברכיים בזווית של 45 מעלות או פחות כל אחת, כאשר ביניהן יותקן קטע צינור ישר כך שהמרחק בין שני צירי הברכיים לא יפחת מפעמיים קוטר הצינור.

דרוש: בכל מקום בו קיימת ברך של 90 מעלות נדרש למתן את הזווית ע"י התקנת 2 זוויות של 45 מעלות.  
עלות:

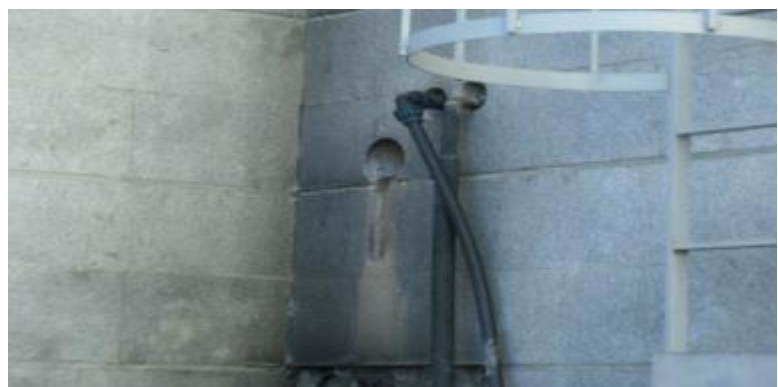
- ב. צינורות חשופים  
במקומות הבאים הובחנו צינורות ניקוז חשופים לגובה הקיר. הדבר אינו מהווה גימור מקצועי כמקובל ובגדר ליקוי אסתטי:  
- קומת קרקע צד דרום מתחת צובר גז.

דרוש: יש לחפות את הצינורות  
 עלות:

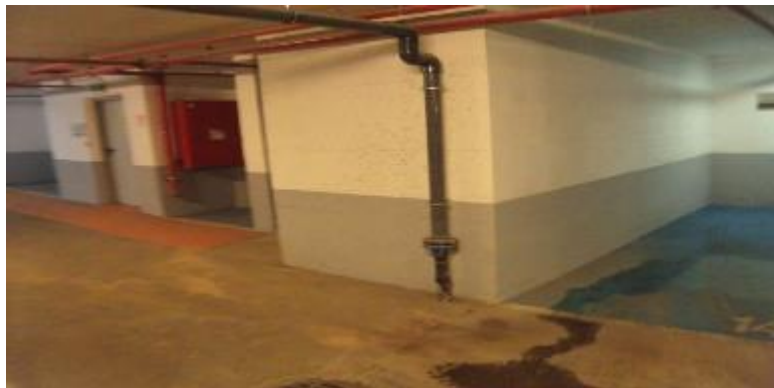
ג. צנרת פלסטיק חשופה לפגיעה  
 - צינור פלסטיק שאינו מחופה בסמוך לחניות הבאות:  
 ליד חנייה 149.

מהווה מטרד אסתטי וחשוף לפגיעה.

אין להתקין צנרת פלסטיק גלויה במקומות שבהם היא עלולה להתחמם או במקומות החשופים לקרינת שמש או החשופים להשפעות אקלימיות אחרות... אין להתקין צנרת פלסטיק גלויה במקומות שבהם היא חשופה לפגיעות כגון: בחניונים למרות האמור לעיל מותרת התקנת צנרת פלסטיק במקומות אלה בתנאי שתהיה מוגנת כנדרש עבור קולטן בסעיף 2.10.

דרוש: חיפוי הצינור.

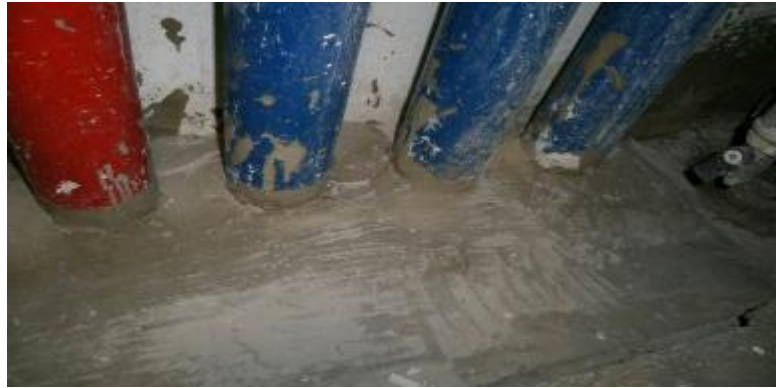
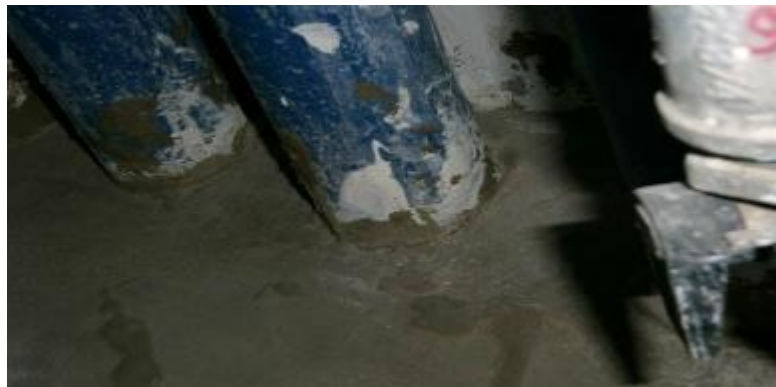
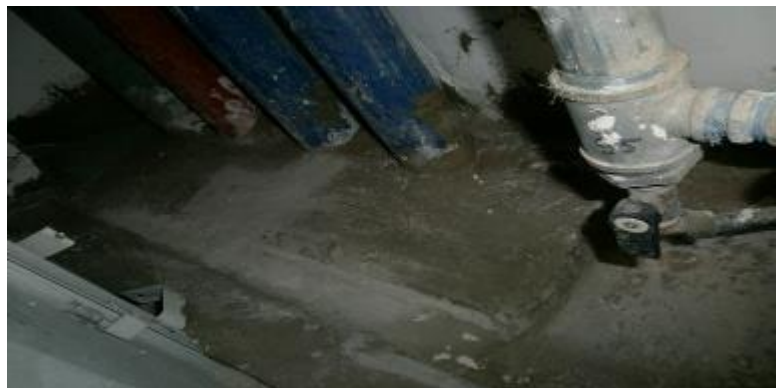
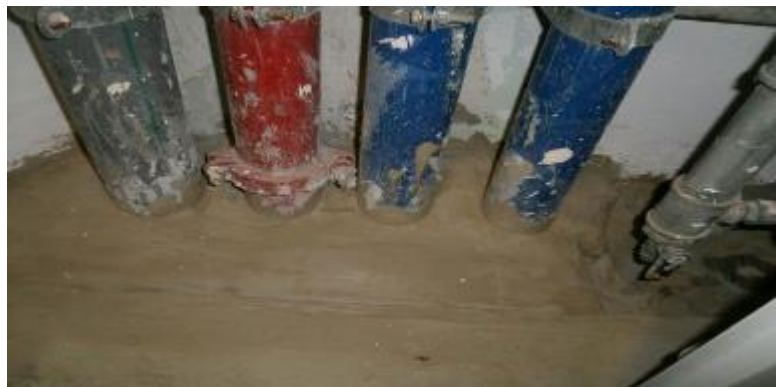
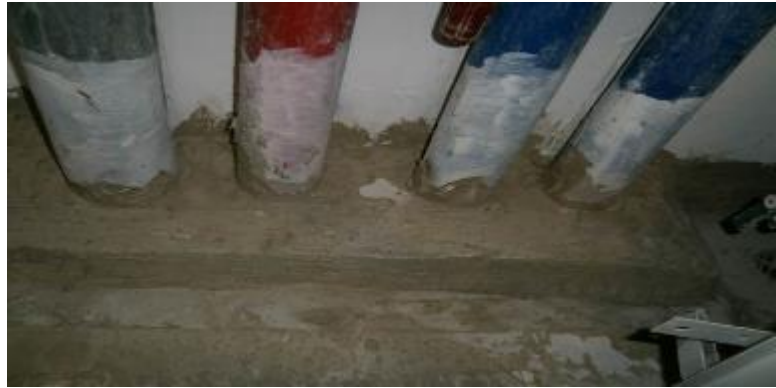
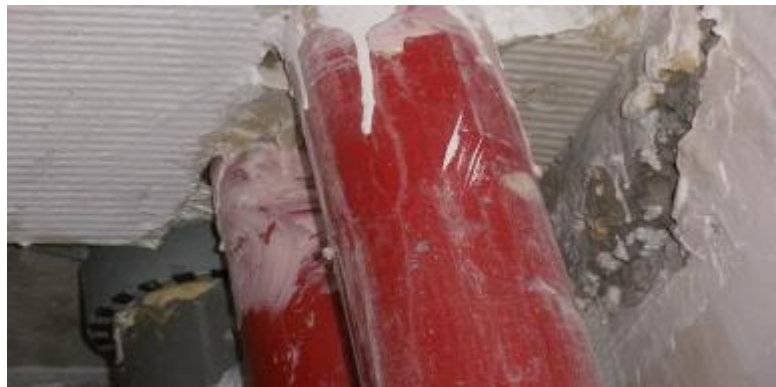
במקומות רבים ופזורים בארונות מים/ כיבוי אש בקומות: בחלק מארונות המים הותקנה צנרת ללא שרוולים במעבר דרך רצפת הבטון.

מתקנים שרוולים על מנת לאפשר החלפת צנרת במידת הצורך וליצור איטום מתאים.  
 הדבר מנוגד לת"י 1205.0, סעיף 2.3, ציטוט:

דרוש: התקנת שרוולים.

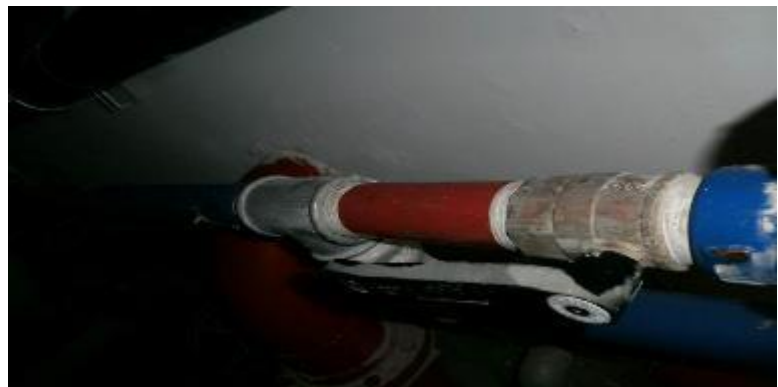
צנרת שאינה צבועה התגלתה במקומות פזורים, לדוגמא:  
- בכל רחבי הבניין.

דרוש: סריקת כל הצנרת בבניין וצביעה.  
 עלות משוערת:

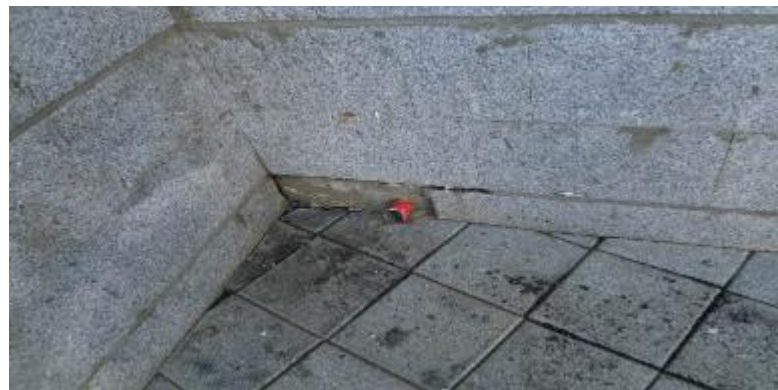
א. אגנית בטון  
 מוצאי המרזבים צמודים מדי לקיר הבניין באופן שמאפשר זרימה של מי הניקוז ישירות אל יסוד הבניין.  
 לדוגמא:  
 צד צפון.

הליקוי מנוגד לדרישות הל"ת סעיף 7.11 ותקנות התכנון והבנייה סעיף 1.19.

דרוש: הרחקת המים מקיר הבניין באמצעות אגנית ניקוז מבטון טרום.  
עלות:
