## חוות דעת הנדסית

| תיאור המבנה: | בניין מגורים בן 30 קומות. |
| תאריך הביקורת: | 6.2.2017<br>7.2.2017<br>8.2.2017<br>15.2.2017<br>21.2.2017<br>20.2.2017<br>9.4.2017 |
| נותן חוות הדעת: | מהנדסים אזרחיים [REDACTED] |

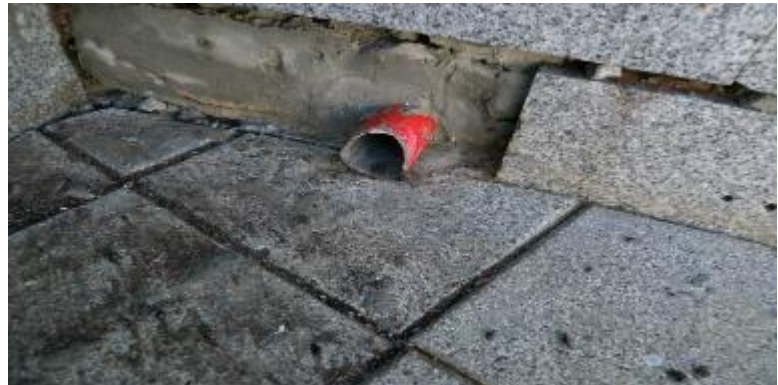
- ב.** נקודת שפיכה גבוהה/נמוכה  
נקודת השפיכה של המרזבים הבאים גבוהה או נמוכה מהנדרש.  
- צד צפון. גובה: 0 ס"מ.

נקודת השפיכה של המים בזווית היציאה תהיה מרוחקת ממישור פני הקיר או העמוד – בין 5 ס"מ עד 15 ס"מ, ומעל מפלס פני הקרקע הסופיים – בין 15 ס"מ עד 20 ס"מ.

דרוש: הנמכת/הגבהת יציאת המרזב עפ"י הל"ת לגובה של 15-25 ס"מ מפני הרצפה כולל חציבה ותיקון חיפוי אבן ולא טיח וצבע כנדרש.  
 עלות: 3,000 ₪

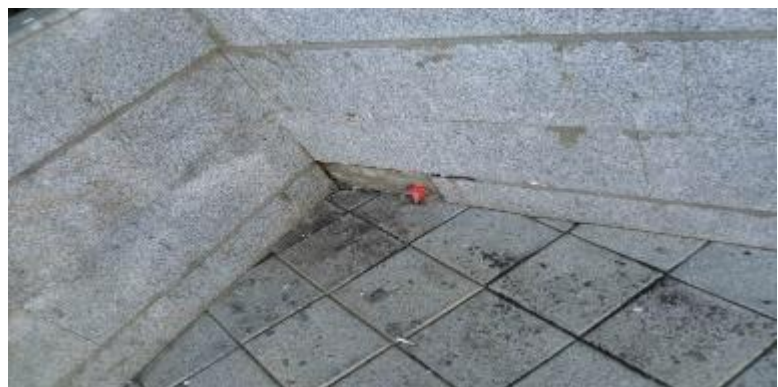
- ג. זווית יציאה  
 נקודת השפיכה של המרזבים הבאים אינה מותקנת בזווית הנדרשת בתקן (45 עד 67 מעלות).  
 - כניסה לחניון.  
 - צד צפון.

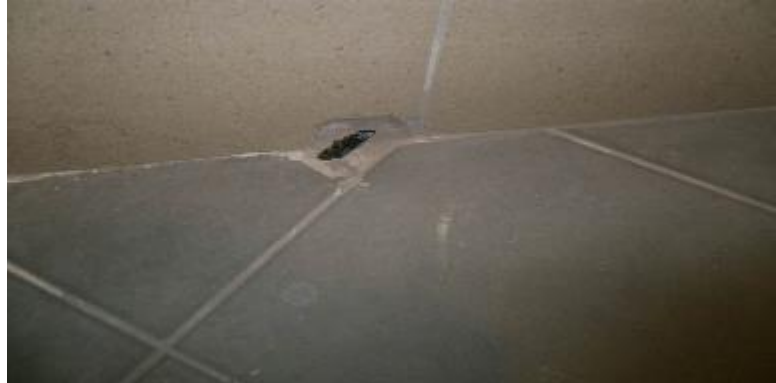
א. צינור בולט שוט אשפה קומה 17.

דרוש: הטמנה ותיקון אריחים.  
 עלות:

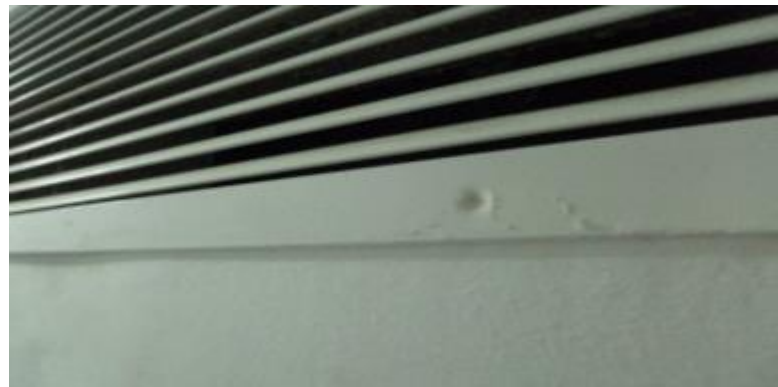
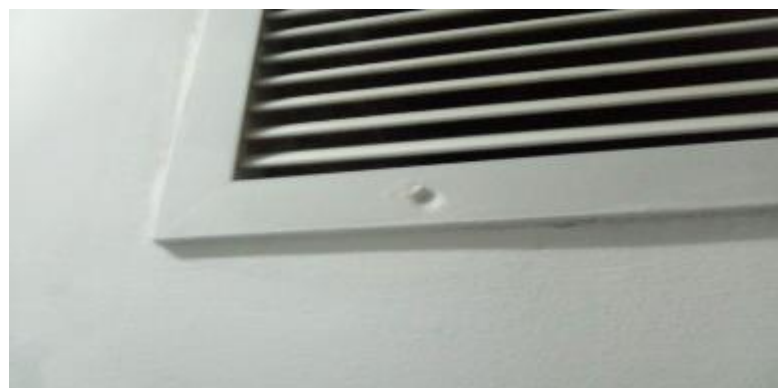
תריסי יניקת/ דחיסת עשן ללא ברגים בחורים המיועדים לכך אלא בהדבקת סיליקון. לדוגמא:  
חדרי מדרגות.

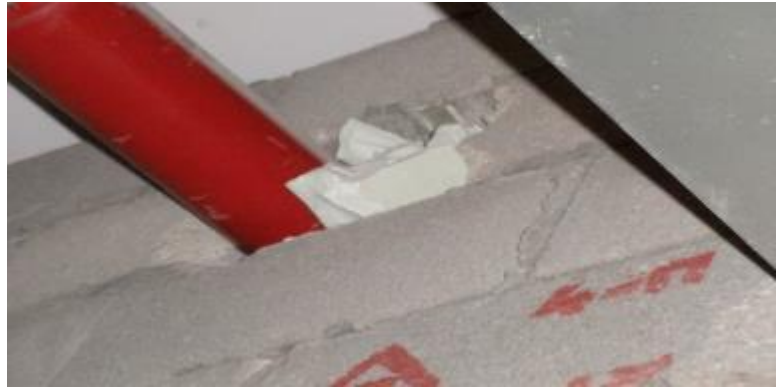
בפירי מערכות (חשמל, כיבוי אש, אינסטלציה וכו') קיימים קרטונים/ שאריות טפסנות במעברים שבין הקומות וחללים סביב צנרת. מדובר במעברים האמורים למנוע חדירת אש בין קומה לקומה וחומרים אלו מבצעים בדיוק את הפעולה ההפוכה. לדוגמא: חדר מפוחים ליד חנייה 21.

דרוש: סריקת כל ארונות התשתיות והסרת חומרי הבעירה.  
 עלות:

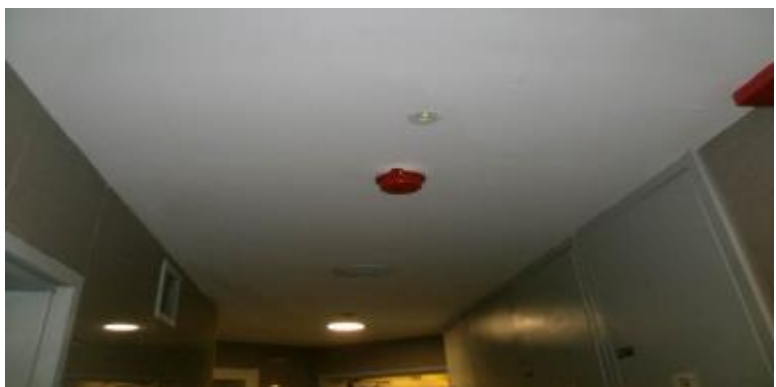
יש להסיר מכסים מגלאי עשן ומגנים מהמתזים בכל רחבי הבניין. לדוגמא:  
 לובי קומות.

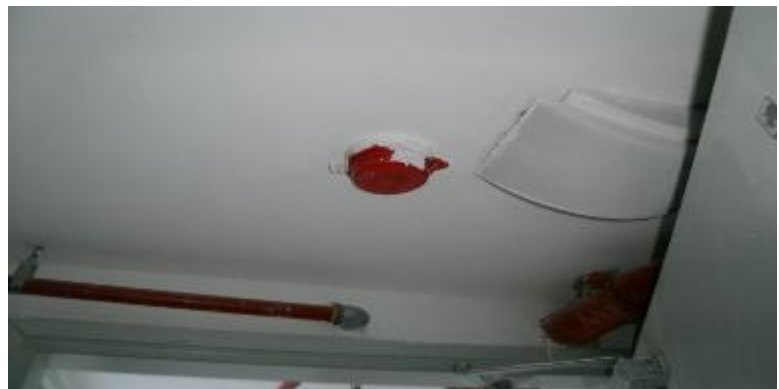
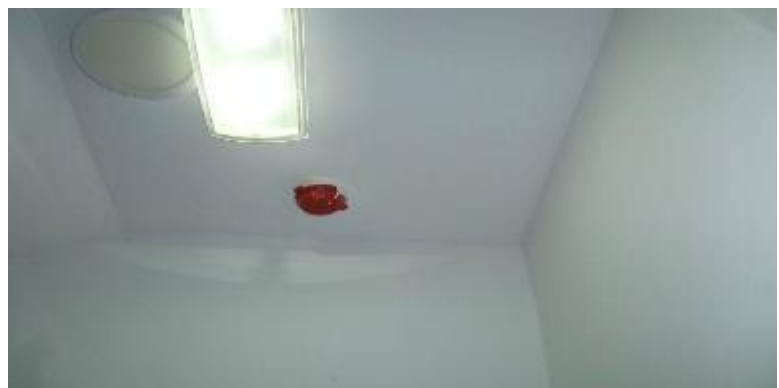
חדרי שוט אשפה.

עצם הותרת הכיסויים מעלה תהיות לגבי קיום בדיקות המעבדה החיצונית ואיכותן ת.י. 1220.

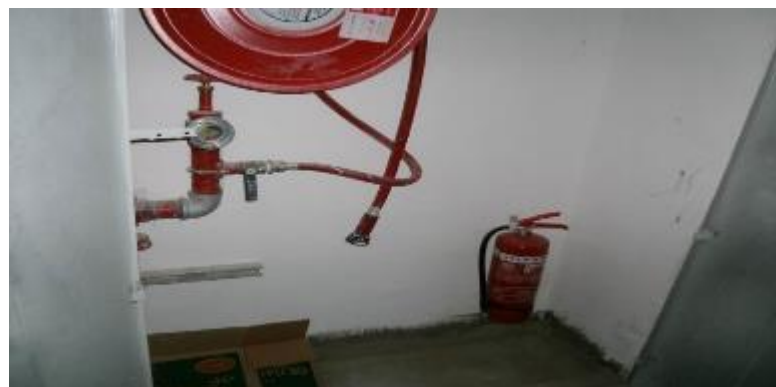
- א. אביזרים חסרים  
 במקומו פזורים ברחבי הבניין הארונות נמצאו במצב של עבודה אשר טרם נסתיימה ושאינם מוכנים למקרה חירום. לדוגמא:  
 קומה 30.  
 קומה 29.

קומה 28.  
וזאת בניגוד לדרישת ת"י 1205.1:

דרוש: את הבניין יש למסור לדיירים עם הציוד הנ"ל מותקן במקומות שאליו הוא מיועד עפ"י הוראות כיבוי אש.

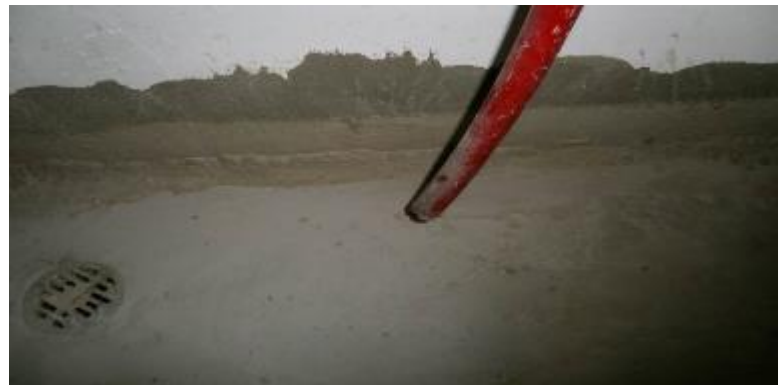
מזנקים אינם מחוברים לזרנוקים. לדוגמא:  
קומה 28.

דרוש: התקנת המזנקים.  
עלות:

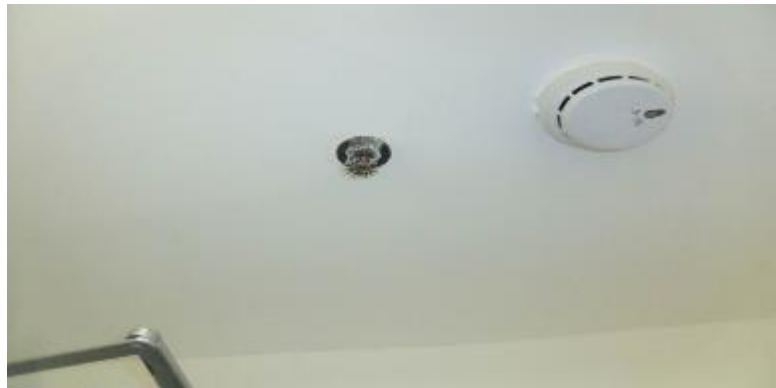
א. רוזטות במתזים חסרות במקומות פזורים.  
 לדוגמא:  
 שוט אשפה קומה 25.

דרוש: הארכת/ קיצור המתז והשלמת הרוזטות.  
 עלות:

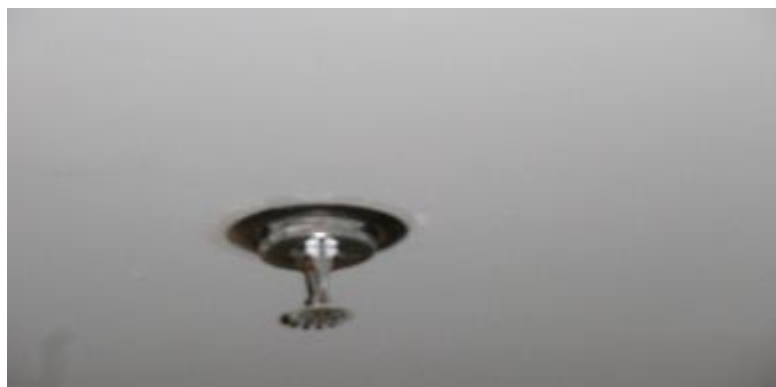
ב. מתז בולט/ שקוע  
 לובי מעליות קומה 26: יציאת המתז בולט מתחת לתקרה.

דרוש: התקנת המתז כנדרש.  
 עלות:

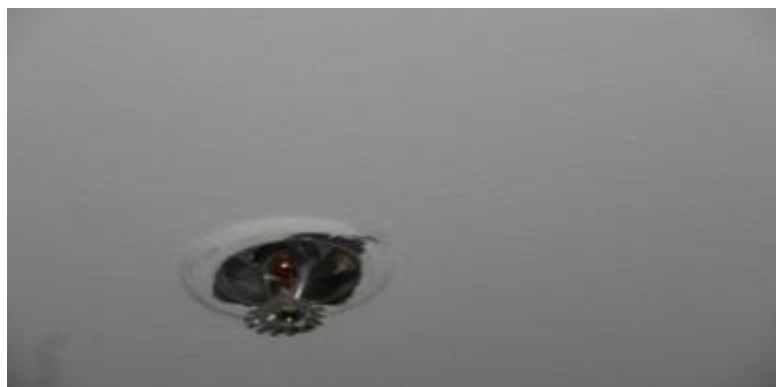
יציאה המתז שקוע בתקרה. לדוגמא:  
 שוט אשפה קומה 30.

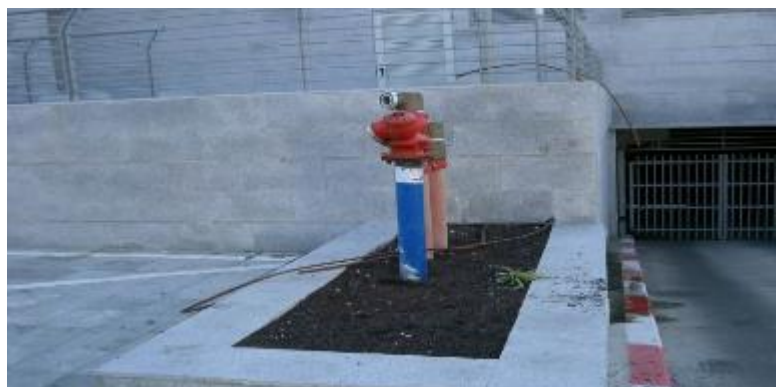
צד צפון כניסה לחניון תת - קרקעי: יש להתקין שילוט ע"ג ברזי ההסנקה בהתאם לייעודם.

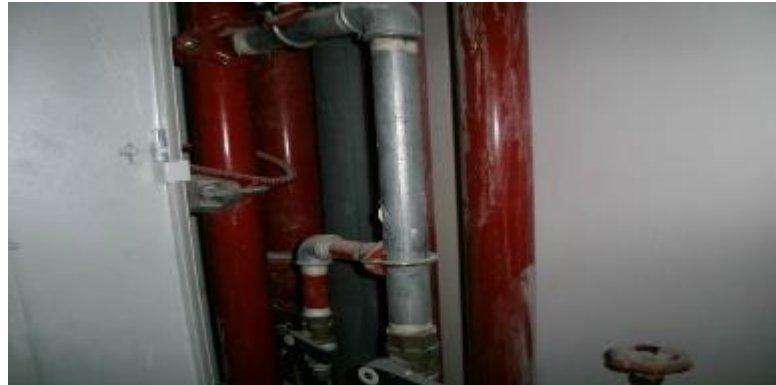
התגלתה צנרת כיבוי אש שאינה צבועה במקומות הבאים:  
 בארונות כיבוי אש ברחבי הבניין, כגון:  
 - קומה 30.

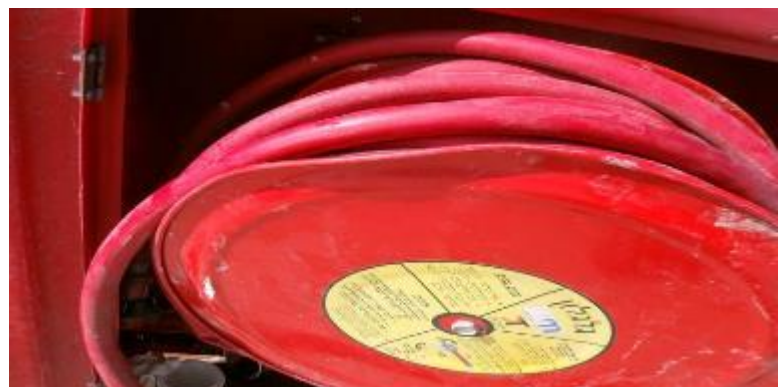
א. גלגלון פגום גג מנחת מסוקים.

דרוש: החלפה.  
 עלות:

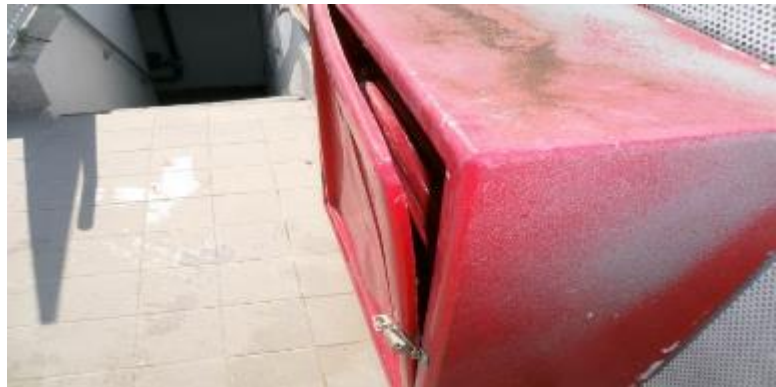
ב. ארון כיבוי אש פגום גג מנחת מסוקים.

דרוש: החלפה.  
 עלות:

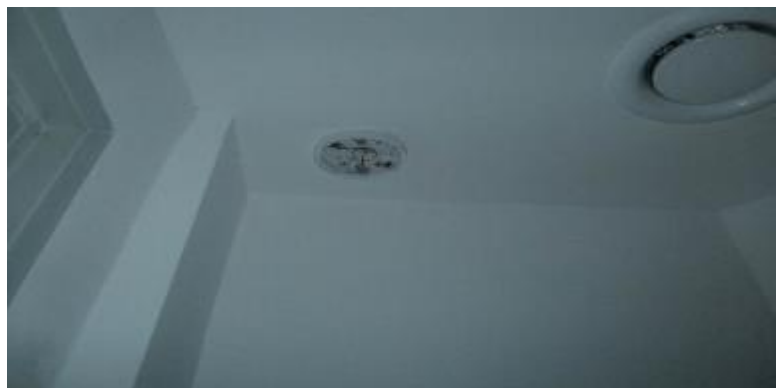
ג. גלאי עשן חסרים במספר מקומות בבניין. לדוגמא: שוט אשפה קומה 23.

דרוש: השלמה.  
 עלות:

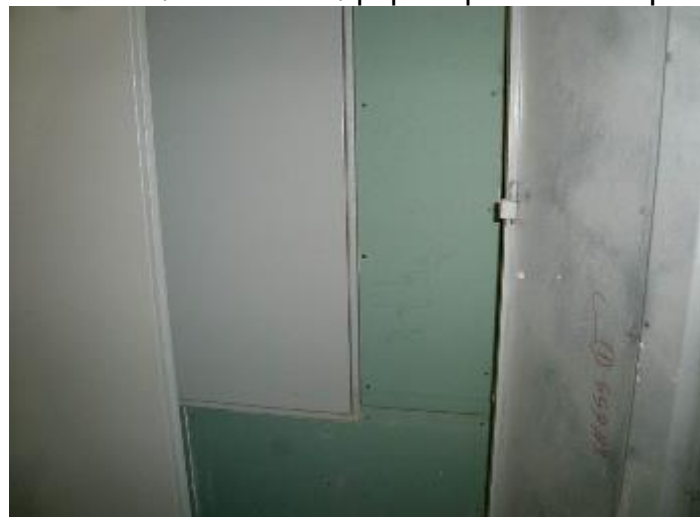
ד. ארון חשמל ראשי קומת קרקע ללא בידוד מעכב אש מתאים (בוצע בלוחות גבס ירוק במקום אדום)

דרוש : החלפת לוחות גבס .  
עלות :

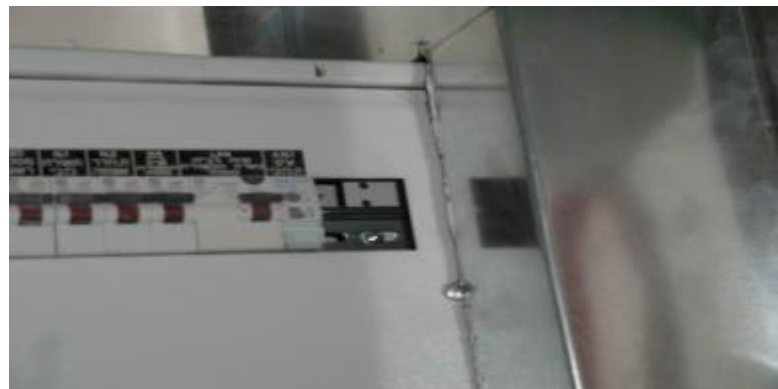
א. מכסי פלסטיק  
ארון חשמל בכל ארונות החשמל בקומות: יש לסגור במכסי פלסטיק (קלאפות) מרווח בלתי בטיחותי בלוח המפסקים.

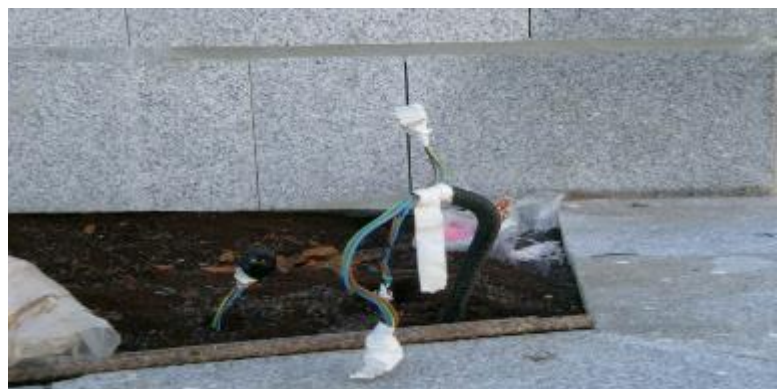
א. כבלים חתומים  
במקומות הבאים התגלו כבלי חשמל חתומים וחשופים:  
- צד צפון קומת קרקע, חוץ.

מדובר בליקוי בטיחותי.

דרוש: הבהרה לגבי שימוש הכבלים וביטולם או הטמנתם בקיר.  
 יש לבצע סריקה נוספת בכל הבניין ולטפל בכל כבל חשוף שיימצא.  
 עלות כולל חציבה ותיקון טיח וצבע -

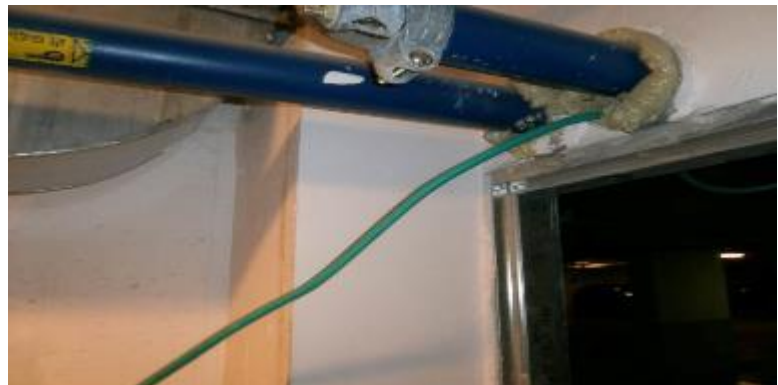
ב. כבלים ללא מובילים  
 - כבלי חשמל חשופים ללא מובילים. לדוגמא:  
 חדר משאבות תחתון.

דרוש: התקנת מוביל חשמל והטמנתו בקיר/תעלה. יש לבצע סריקה נוספת בכל הבניין ולטפל בכל כבל חשוף שיימצא.  
 עלות -

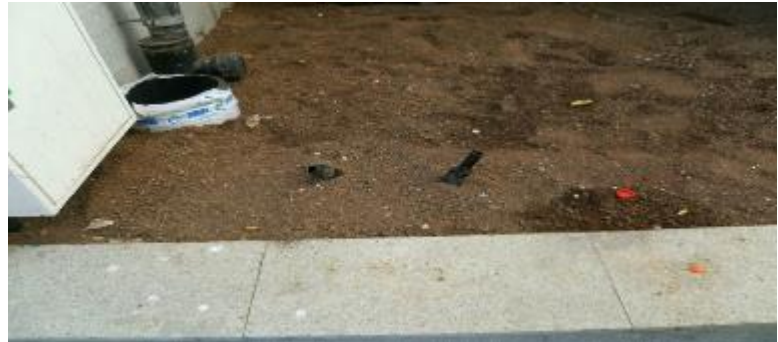
מובילי חשמל בולטים מהקיר ללא שימוש התגלו במקומות הבאים:  
- במקומות פזורים בקומת הקרקע בהיקף הבניין.

דרוש: ביטול המובילים או הבהרה לגבי שימושם.  
עלות:

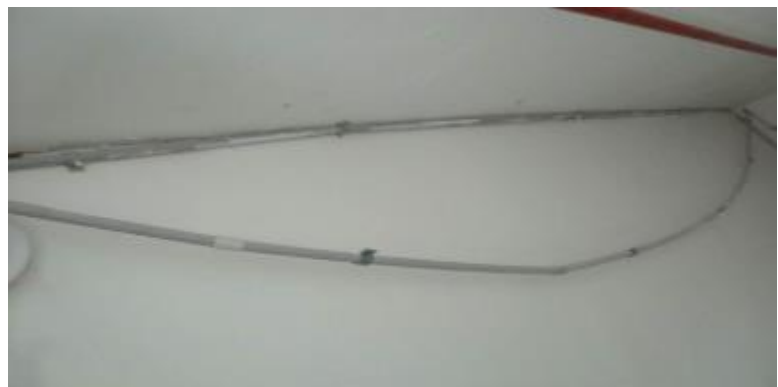
ב. חבקים  
לא נמצאו חבקים במובילי החשמל במקומות הבאים:  
- חדר מדרגות מזרחי קומת גג.

הדבר מנוגד לתקנות החשמל למובילים פרק ג', סעיף 16, ציטוט:

(1) בהתקנה גלויה יחזוק צינור פלסטיק לחלקי מבנה קבועים באמצעות חבקים נאותים המתאימים לקוטר החיצוני של הצינור; החבקים יהיו בעלי חזק מכני מספיק לקביעה איתנה ובת־קיימא של הצינור על המוליכים שבו והאבזרים המחוברים אליהם;

דרוש: התקנת חבקים.  
עלות:

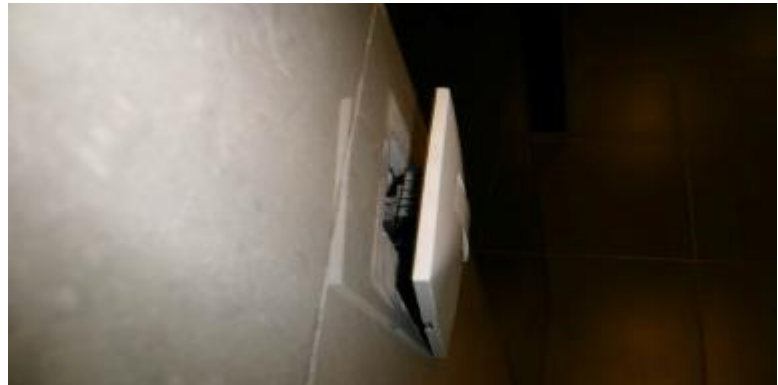
א. קיבוע ופילוס מפסקים/שקעים שאינם מקובעים היטב התגלו במקומות הבאים:  
 - קומה 22.

דרוש: קיבוע ופילוס האביזרים.  
 עלות:

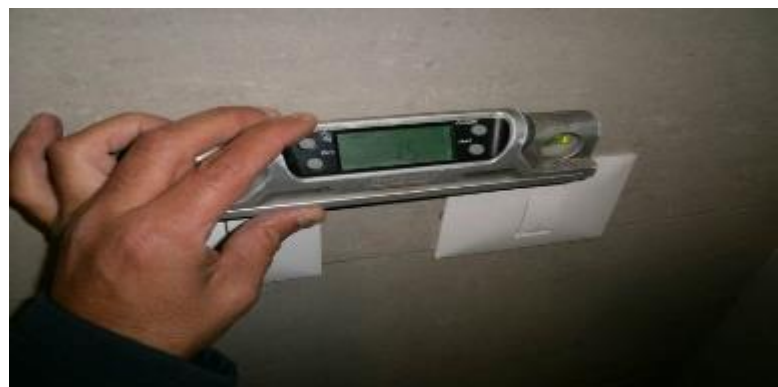
לחצנים צמודים זה לזה ממוקמים במפלסים שונים. הדבר יוצר ליקוי אסתטי ואינו מהווה גימור מקצועי כמקובל. לדוגמא:  
 פעמון + תאורה דירה 88 קומה 22.

דרוש: הזזת המפסקים כך שיהיו בגובה אחיד.  
 עלות:

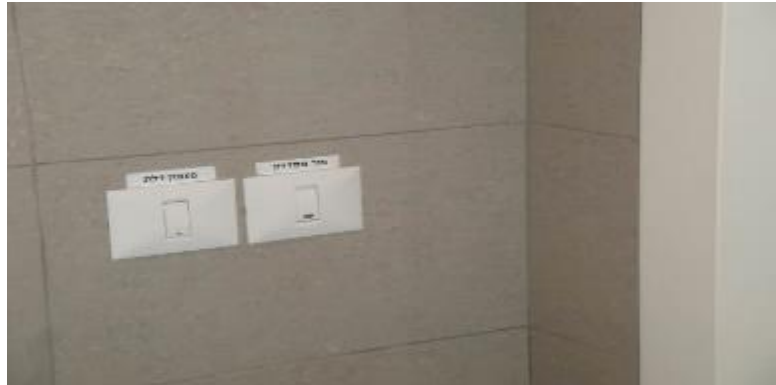
דירה 104 קומה 26.

ב. החלפת מפסק עם פעמון  
 פעמון הדלת מרוחק מהדירה בעוד מתג החשמל של המבואה הקומתית קרוב לדירה. זאת בניגוד  
 למקובל.

ובניגוד לנדרש ע"פ תקנות החשמל (מעגלים סופיים הניזונים במתח נמוך) סעיף מס' 29 (א), ציטוט:

לכל מנורה קבוע או לכל קבוצת מנורות קבועות, 'ותקן מפסק עם גישה נוחה.

דרוש: יש להחליף בין פעמון הדלת למפסק תאורה כפי שבוצע בשאר הדירות.  
עלות:

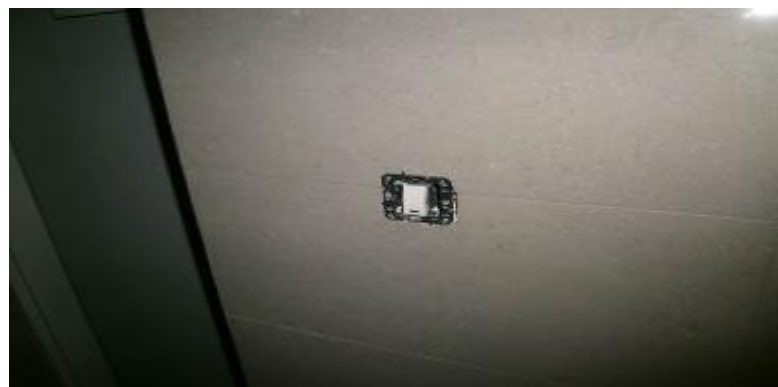
חסרים כיסויים למפסקים במקומות הבאים:  
ליד דלת חדר מדרגות 1 קומה 16.

דרוש: התקנת כיסויים.  
 עלות:

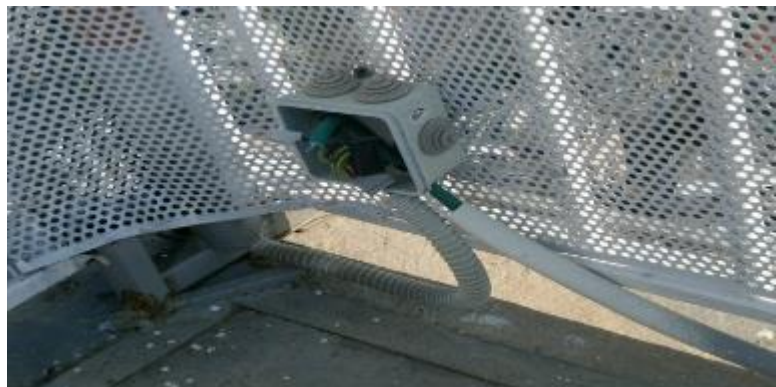
**ד.** כיסוי תיבות הסתעפות  
 באזורים פזורים בכל רחבי הבניין חסרים/ מנותקים מכסים לתיבות הסתעפות. לדוגמא:  
 גג.

דרוש: התקנת מכסים.  
 עלות:

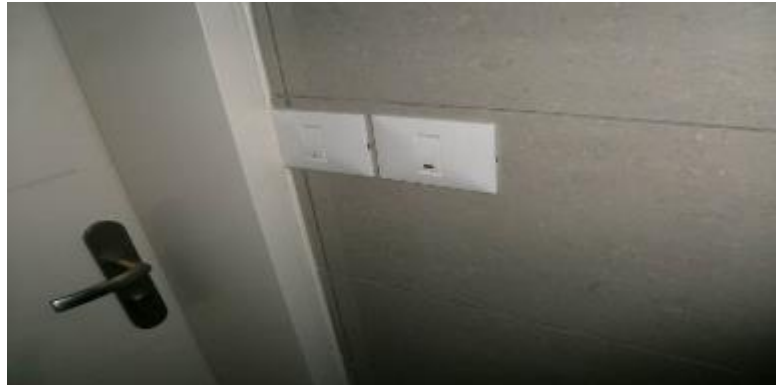
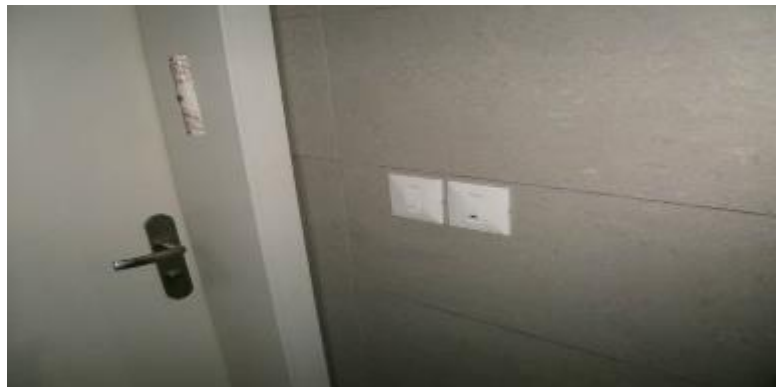
נורות מפסקים במקומות פזורים בכל רחבי הבניין אינם דולקים. לדוגמא:  
 כניסות לדירות.

דרוש: סריקת הנניין והחלפת המפסקים הפגומים.  
 עלות משוערת :

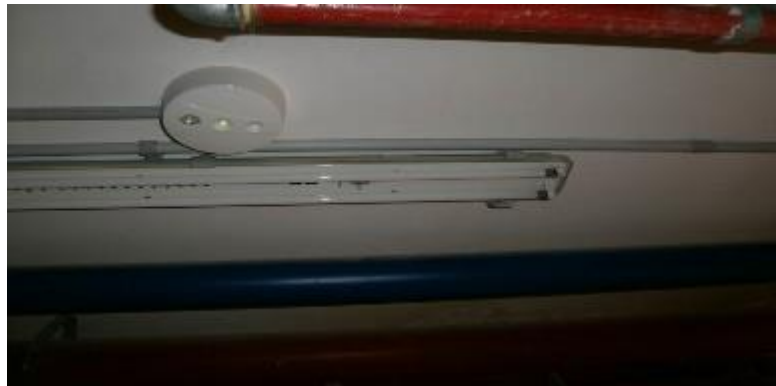
א. תפקוד  
 באזורים הבאים תאורה אינה פועלת:  
 - חדר משאבות עליון.

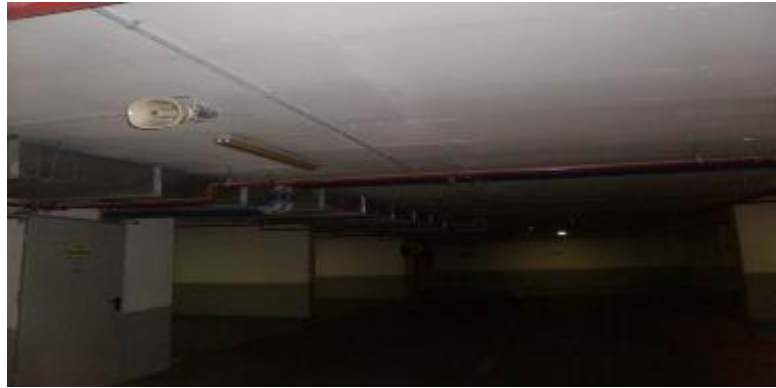
- בכל חדר מדרגות 1, לדוגמא:
- חדר מדרגות 1 קומה 31.
- חדר מדרגות 1 קומה 30.
- חדר מדרגות 1 קומה 29.
- חדר מדרגות 1 קומה 28.
- חניון מול חניות 146-148.

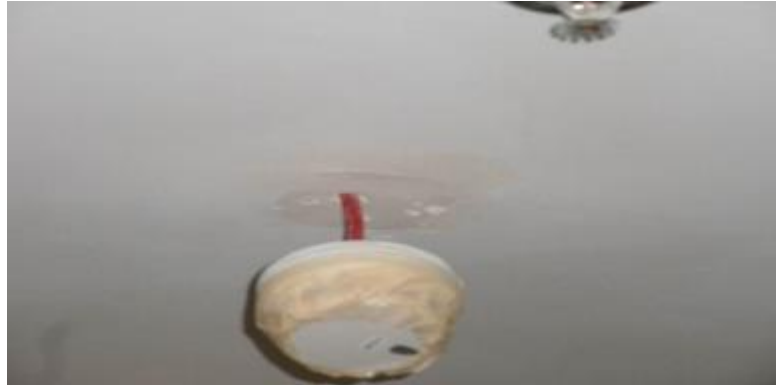
מסדרון 29-30 קומה 7.

**ב. אביזר רופף**  
 במקומות הבאים אביזר רופף:

דרוש: חיזוק האביזר לקיר.  
 עלות:

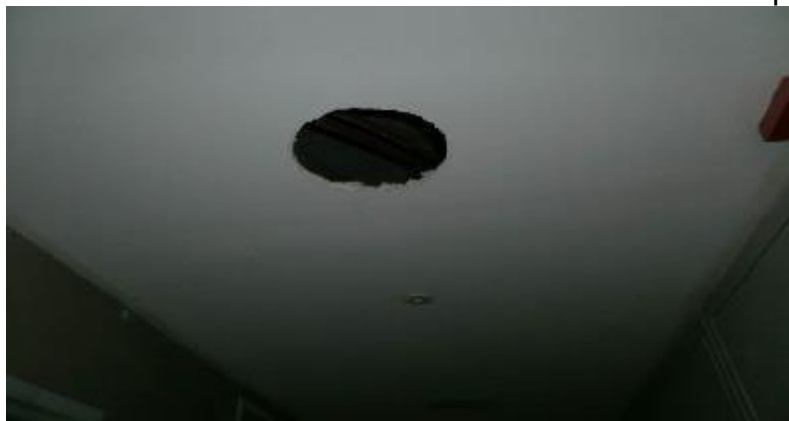
**ג. תאורה חסרה**  
 חסרה תאורה במקומות הבאים:  
 קומה 30

דרוש: התקנת תאורה כולל חיווט, תיקוני שפכטל וצביעה.  
 עלות:

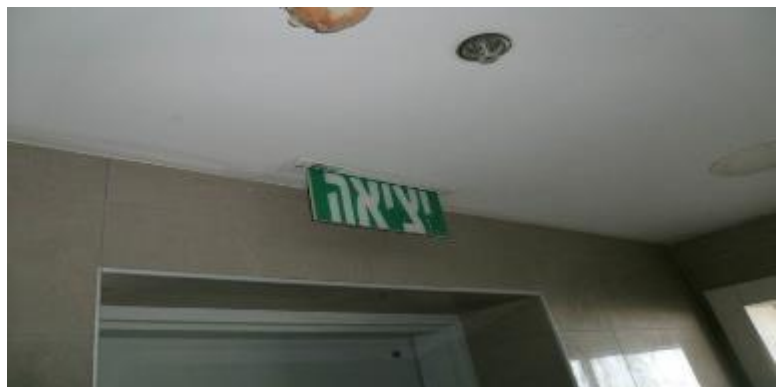
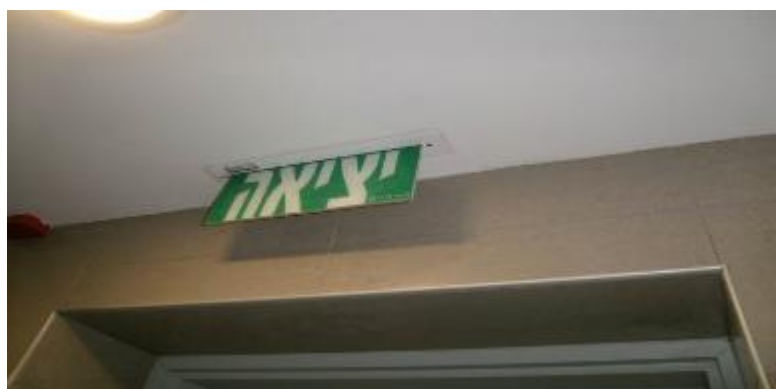
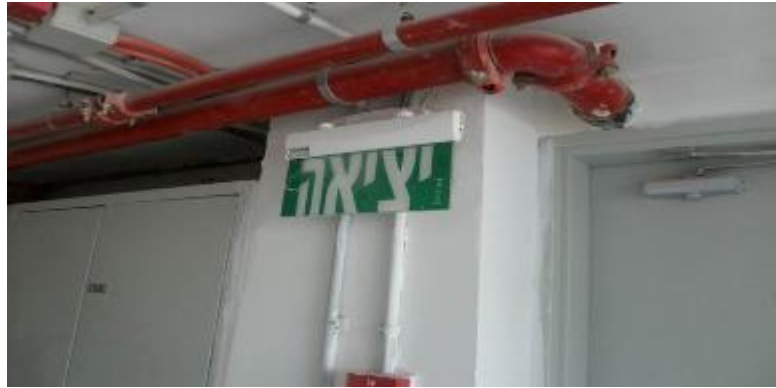
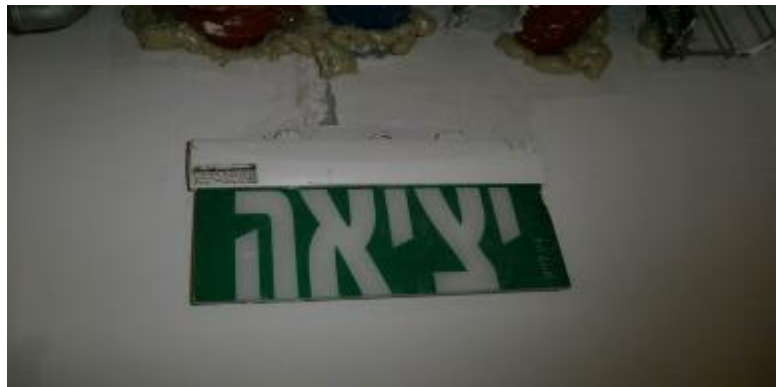
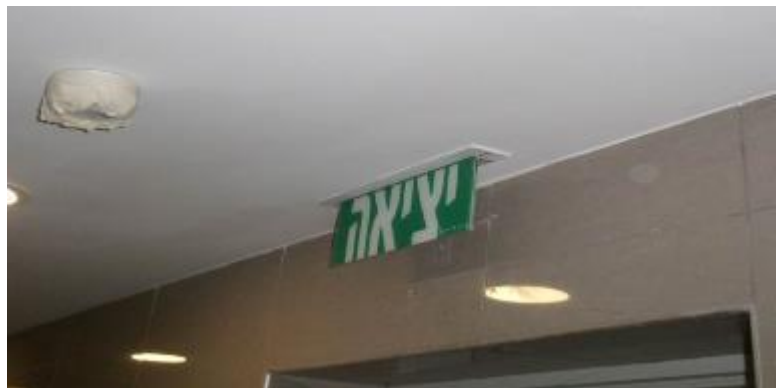
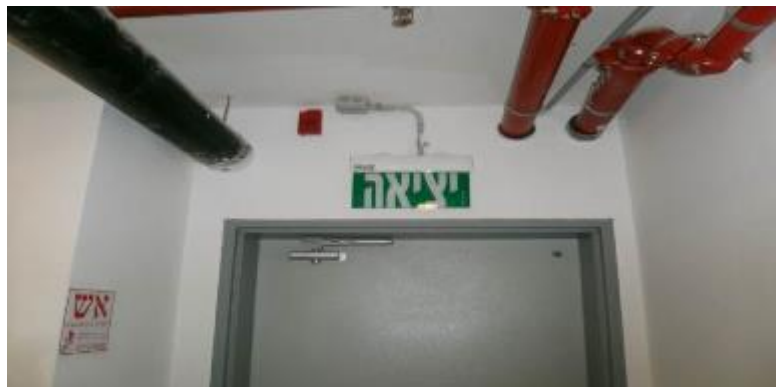
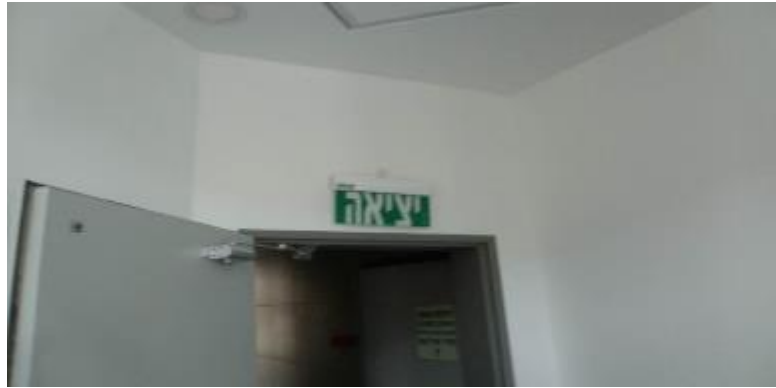
א. תפקוד  
 במקומות פזורים בכל רחבי הבניין: חלק משלטי תאורת חירום אינם מתפקדים.

דרוש: בדיקת מע' תאורת חירום ע"י חשמלאי מוסמך, החלפת נורות ותיקונים לפי הצורך.  
 ללא עלות בשלב זה.

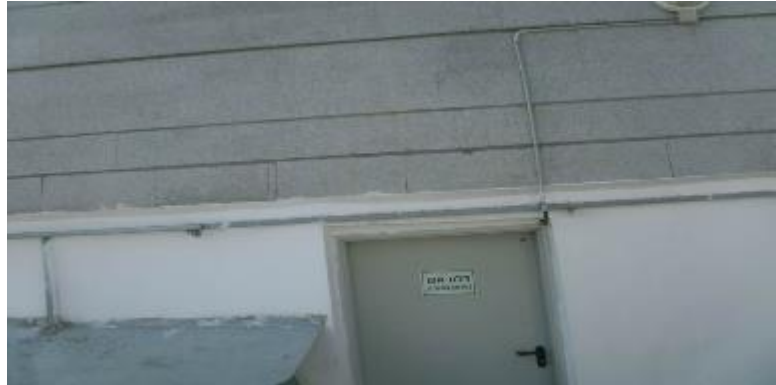
**ב. חסרה תאורת חירום שלטי תאורת חירום חסרים במקומות הבאים: גגות.**

וזאת בניגוד לתקנות התכנון והבנייה, סעיף 7.00.11 וסעיף 7.00.12 בהם נדרשת התקנה בכל מקום בו קיימת אפשרות סטייה מדרך המילוט בכלל ובחדר המדרגות בפרט.

ובתקנות החדשות, סעיף 2.88 א':

בכל קומה של חדר המדרגות תותקן תאורה מלאכותית לשימוש בשעות החשיכה

דרוש: התקנת תאורת חירום כנדרש.  
עלות:

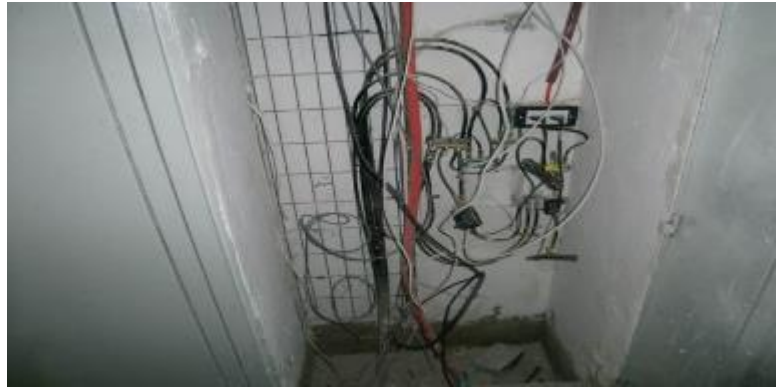
ארונות התקשורת בכל רחבי הבניין אינם מסודרים עם כבלים פזורים ופסולת בנייה. לדוגמא: קומה 30:

דרוש: ארגון הכבלים וקיבועם ללוח.  
 עלות:

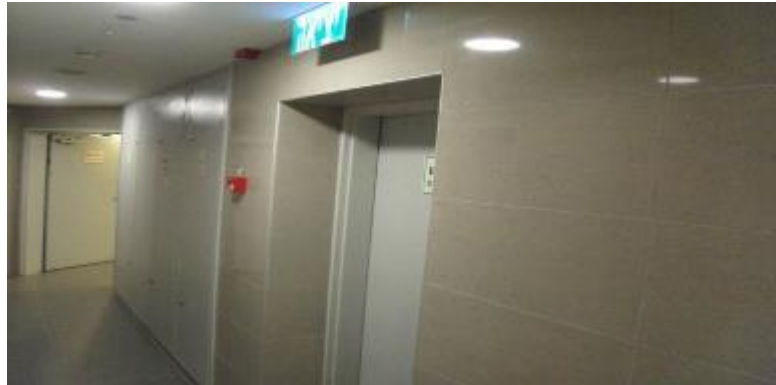
א. מתגי הדלקת תאורה חסרים:  
 ליד חדר מדרגות 1 קומה 28.

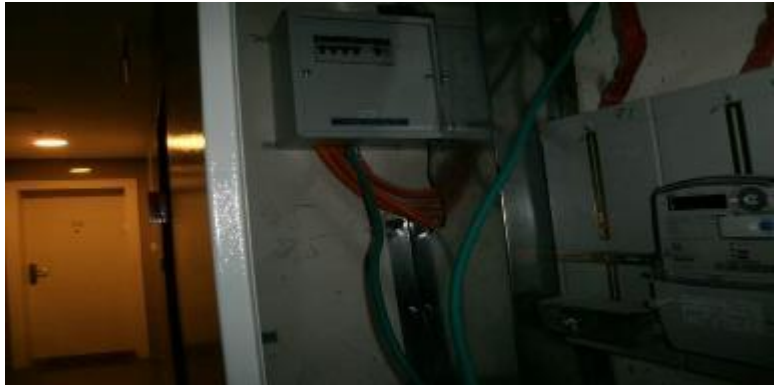
**ב.** סילוק כבל חשמל זמני ארון מוני חשמל קומה 18 על ידי חשמלאי מוסמך.

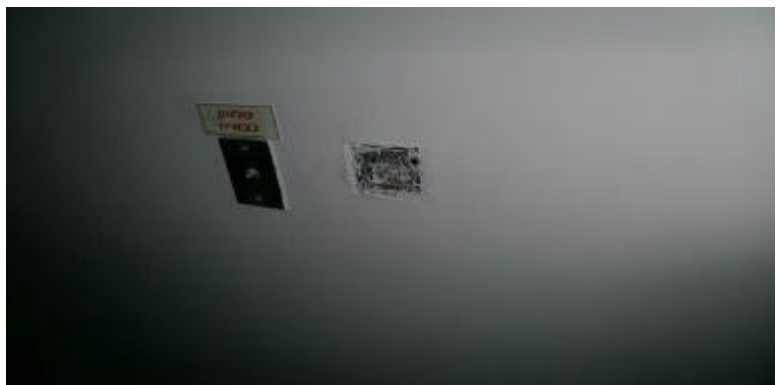
ג. השלמת מתג תאורה חדר מדרגות 1 קומה 17.

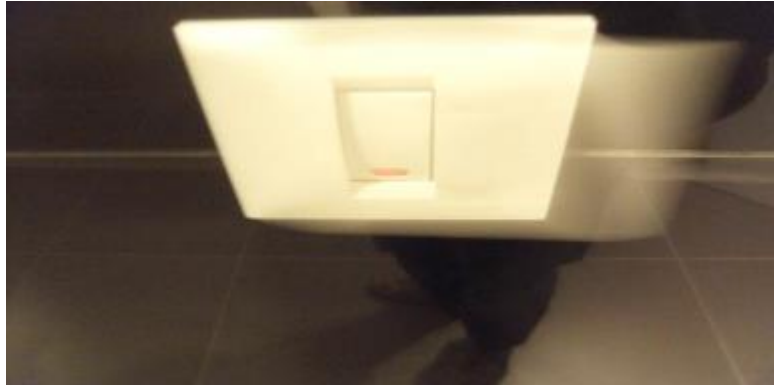
ליד חדר מדרגות 1 קומה 5.

ד. מתג תאורה פגום במקומות הבאים:  
 בדירה 58 קומה 14.  
 לובי מעליות קומה 5.

דרוש: החלפה.  
 עלות:

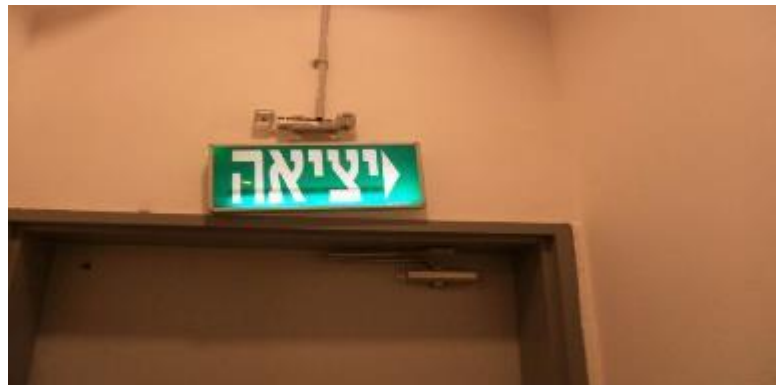
ה. פילוס גוף תאורה שלט "יציאה" אגף מחסנים 54-67 קומת קרקע.

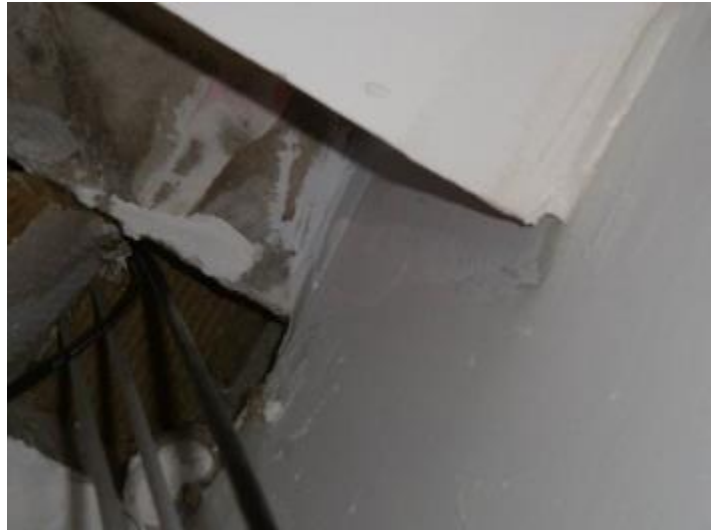
ו. פירוק מחסומי האש בארונות התקשורת ברחבי הבניין עכב חיווט בין הקומות .

דרוש: הכנסת שרוולים מתאימים לחיווט בין הקומות ותיקון מחסומי האש.  
עלות:

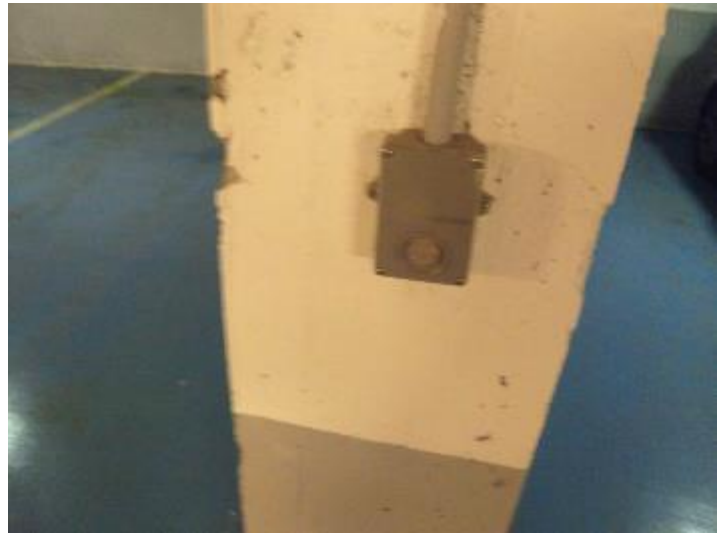
ע"ג גלאי C.O. בכל רחבי החניון חסרה מדבקה עם אישור בדיקה וכיול.  
 על הגלאים להימסר לדיירים עם מדבקת כיול מעודכנת.

דרוש: בדיקת הגלאים ע"י מעבדה מורשית וקבלת אישור.  
 עלות:

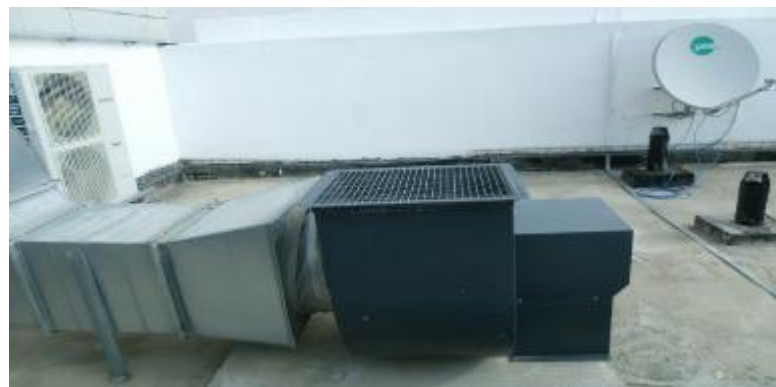
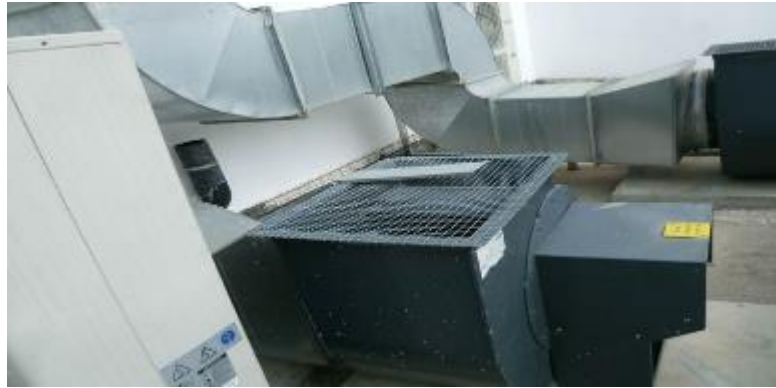
מפוחים בגג פתוחים ישירות לגשם.

דרוש: התקנת כיסוי המכופף 90 מעלות עם פתיחה לצד למניעת חדירת מי גשם.  
עלות:

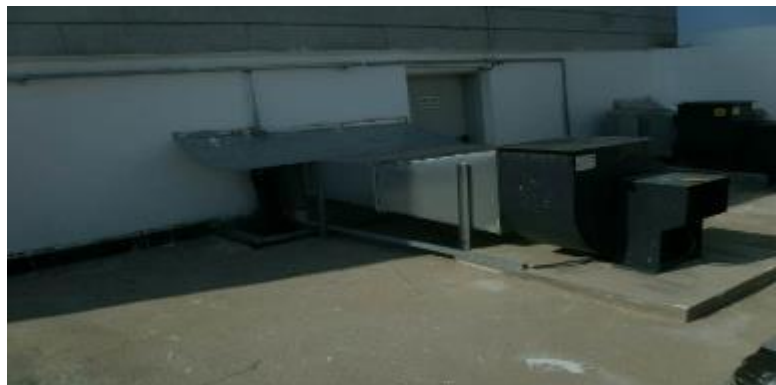
לא הותקנו מנתקי בטחון על מפוחי גגות.

עפ"י הוראות יצרן וכנדרש בחוק החשמל יש להתקין מנתקי זרם (פקט) מפסק ביטחון על כל מפוח שאינו נמצא בטווח של "קשר עין" עם לוח החשמל.

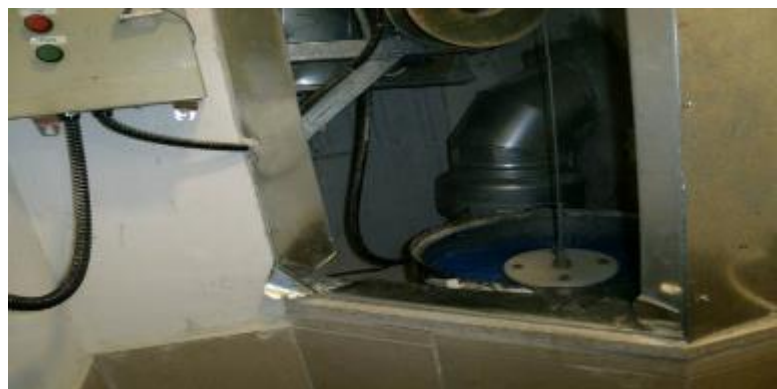
א. מפוח שוט אשפה הממוקם בחדר מדרגות מזרחי קומה 31 ללא גישה מתאימה לטיפול ואחזקה.

דרוש: פתיחת פתח נוסף אשר יאפשר תחזוקה נאותה.  
עלות: ₪ 1,500

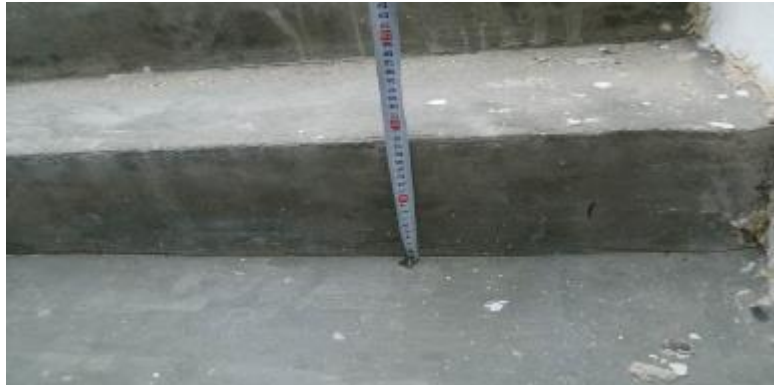
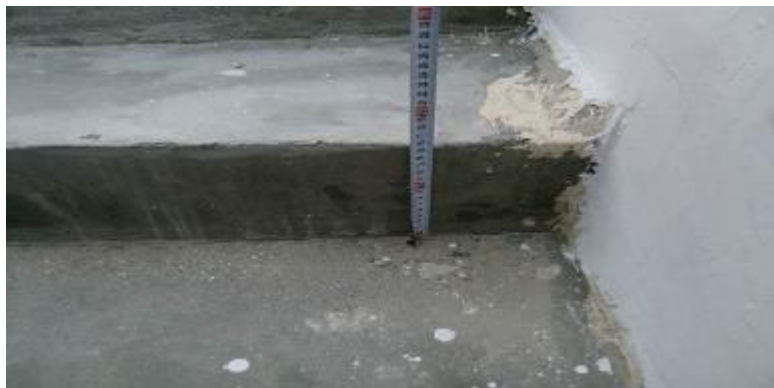
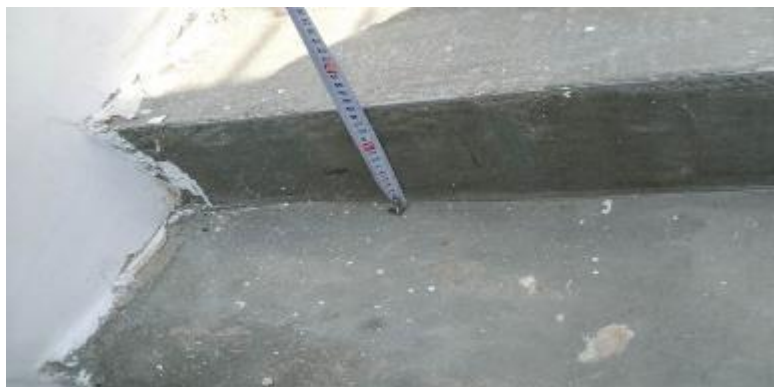
חוסר אחידות במידות רום ושלח התגלו במהלכי המדרגות בכל רחבי הבניין לדוגמא:  
 - במדרגות עלייה למנחת מסוקים גג עליון – רומי המדרגות אינם אחידים: 15-18 ס"מ.

(ד) במהלך מדרגות אחד לכל אורכו יהיה גודל אחד לרום המדרגה וגודל אחד לשלחה והיחס ביניהם יהיה לפי הנוסחה הבאה:  
2 רומים + שלח = 61 עד 63 ס"מ.

דרוש: יש לתכנן ולבנות מחדש את המדרגות הנ"ל כך שמידות הרום יהיו אחידים.  
עלות כולל הריסה ופינוי:

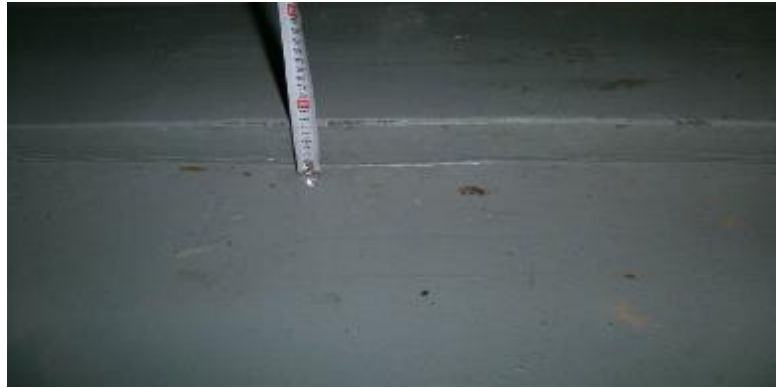
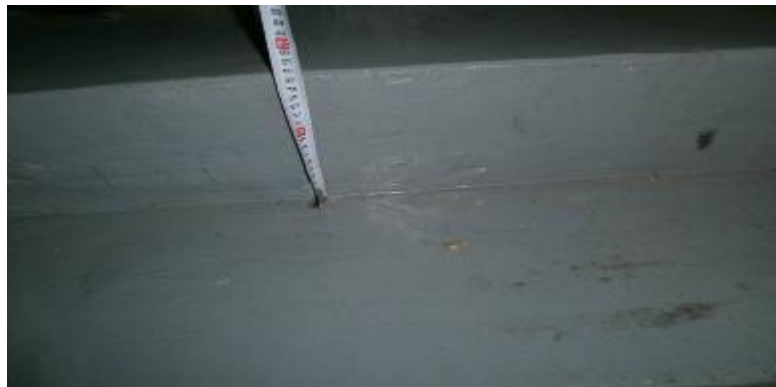
- עלייה מחניון ליד חנייה 148 – רומי המדרגות אינם אחידים:.

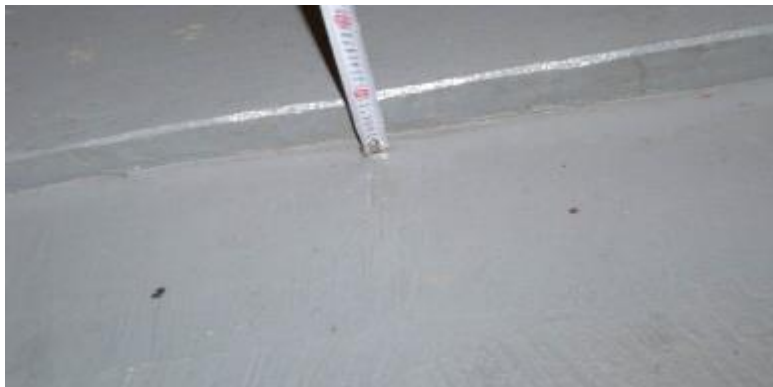
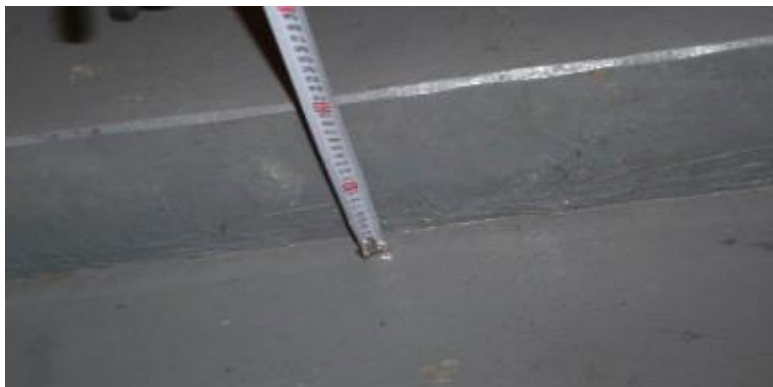
- עלייה מחניון ליד חנייה 44 – רומי המדרגות אינם אחידים:

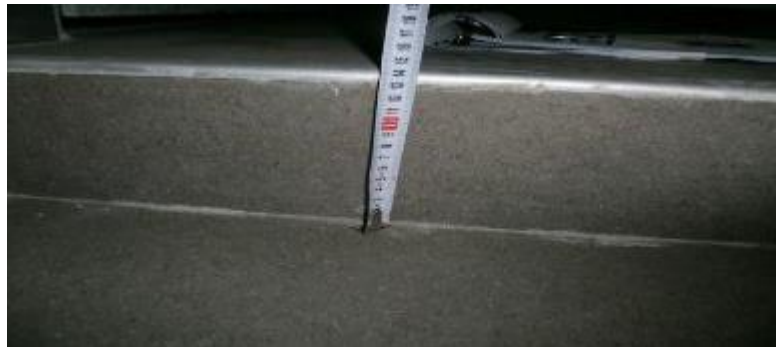
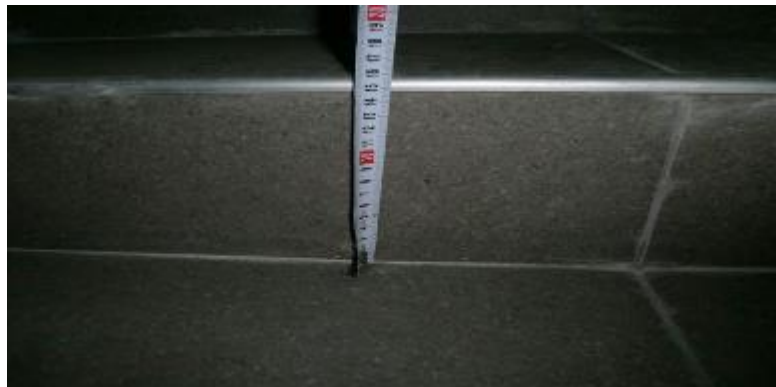
- חדר מדרגות 1 קומה 8 בכיוון לקומה 7 וחצי – רומי המדרגות אינם אחידים:

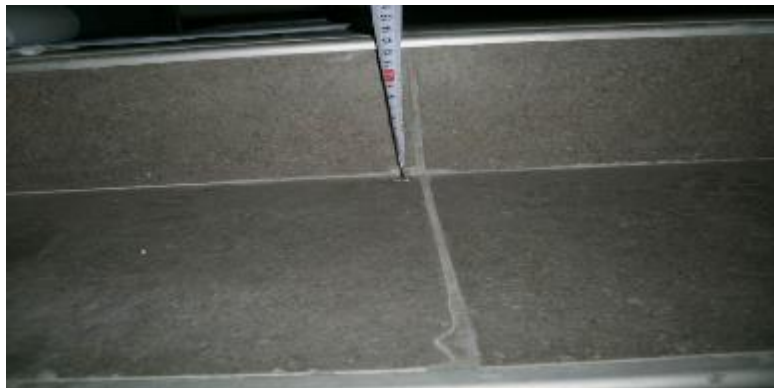
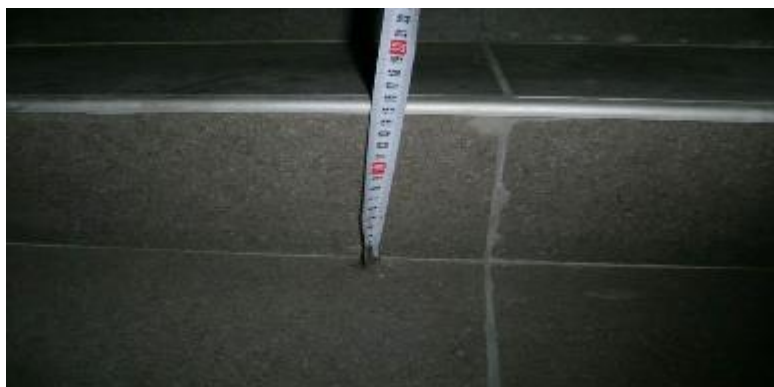
- חדר מדרגות 1 קומה 3 בכיוון קומה 2 וחצי – רומי המדרגות אינם אחידים.

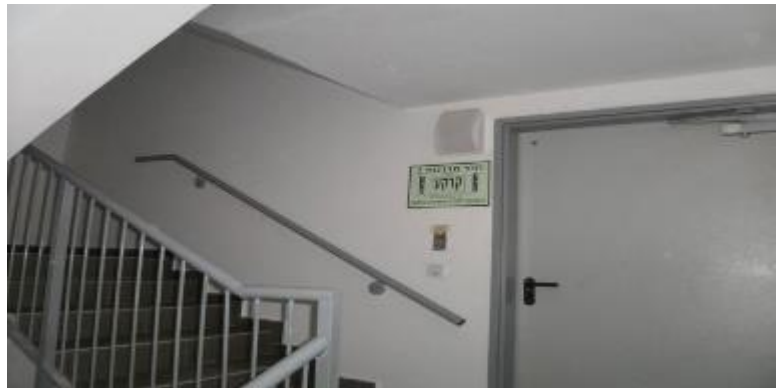
מזקף הראש בחדר מדרגות 1 קומה 1-, ירידה מטה הנו 204 ס"מ.  
מזקף הראש חדר מדרגות 2 קומת קרקע, לכיוון מעלה הנו 205 ס"מ.

הבהרה: מזקף ראש הנו המרחק האנכי בין מישור שלח מדרגה או מישור משטח מרוצף ובין החלק הנמוך ביותר של חלק הבניין הנמצא מעליו.  
הדבר מהווה ליקוי בטיחותי ומנוגד לתקנות התכנון והבניה, סעיף 3.36, ציטוט:

מזקף ראש בחדר מדרגות וכן בפרוזדורים ומעברים המובילים ממנו ליציאה מן הבניין, לא יפחת מ- 2.10 מ'.

תיקון הליקוי אינו מעשי. אי לכך מומלץ לקבל חוות דעת שמאית לקביעת ירידת ערך.
