## חוות דעת הנדסית

| תיאור המבנה: | בניין מגורים בן 30 קומות. |
| תאריך הביקורת: | 6.2.2017<br>7.2.2017<br>8.2.2017<br>15.2.2017<br>21.2.2017<br>20.2.2017<br>9.4.2017 |
| נותן חוות הדעת: | מהנדסים אזרחיים [REDACTED] |

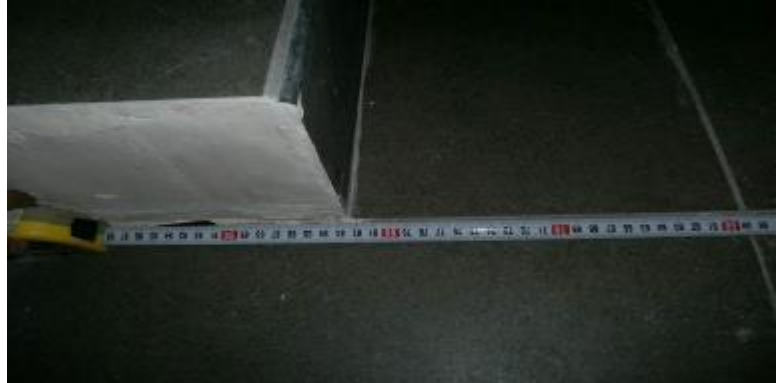
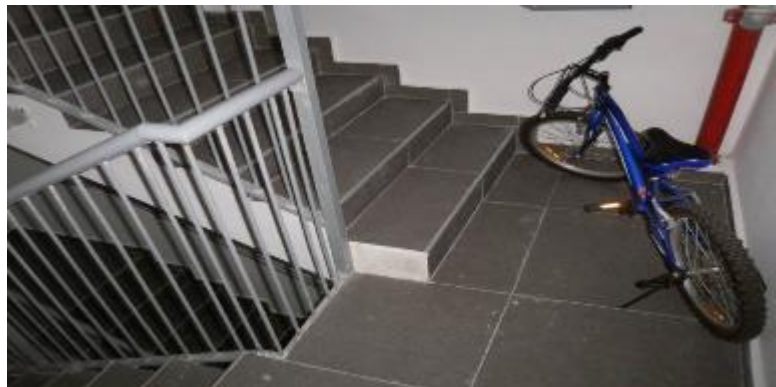
#### 16.4. עומק פודסט (משטח אופקי בחדר מדרגות)

חדר מדרגות 2 קומה 10: עומק הפודסט הנו 83 ס"מ.

הדבר מהווה ליקוי בטיחותי ומנוגד לתקנות התכנון והבנייה, סעיף 3.37 בו נדרש שעומק פודסט לא יפחת מרחבן המינימלי של המדרגות, ציטוט:

דרוש: יש לתכנן ולבנות מחדש את חדר המדרגות בהתאם לתקנות התכנון והבנייה. במידה ולא יתאפשר תיקון הליקוי תהיה ירידת ערך שאינה כלולה בדוח זה. עלות כולל תכנון אדריכלי

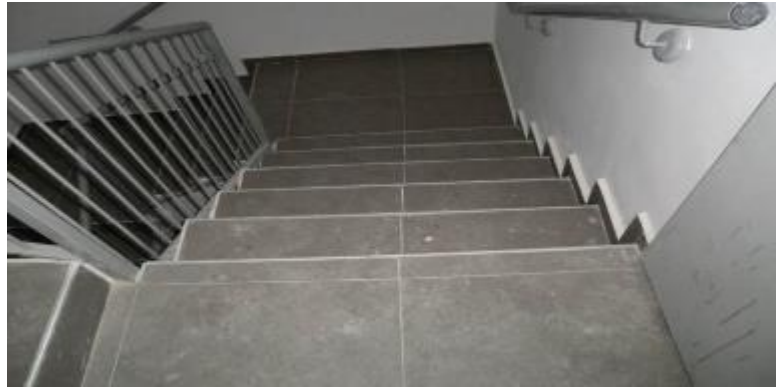
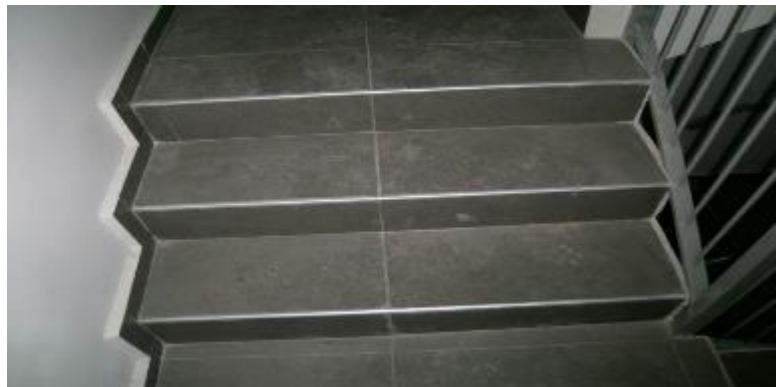
#### 16.5. פס החלקה

מדרגות ללא פס החלקה. לדוגמא:  
חדרי מדרגות.

דרוש: התקנת פסים נגד החלקה.  
עלות:

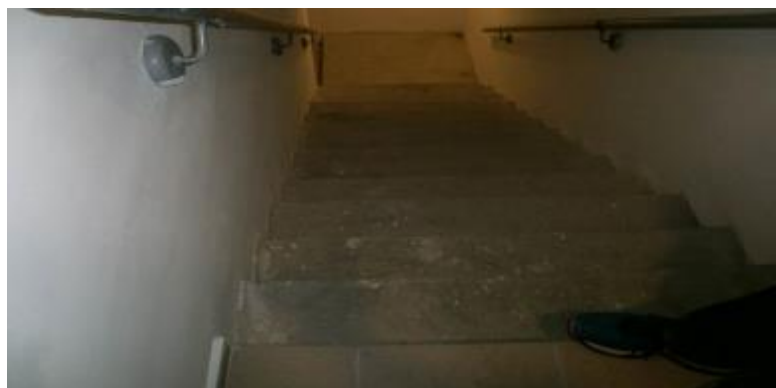
גרם מדרגות המוביל לגג.

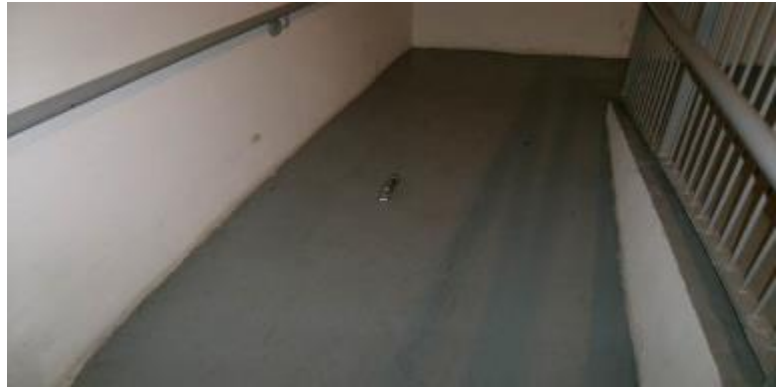
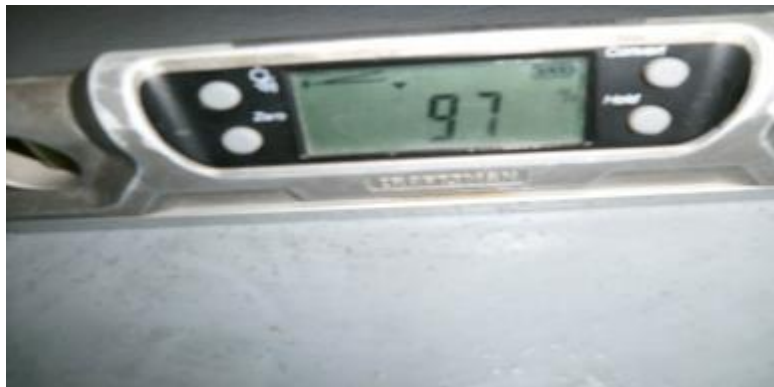
א. שיפוע  
מול חנייה 106 קומה 2-: שיפוע הכבש הנו 9.7%.

הדבר מנוגד לסעיף 3.2.10.2 בתקנות התכנון והבנייה, המתיר 8% מקסימום, ציטוט:

דרוש: תיקון שיפוע הכבש בהתאם לתקנות.  
עלות:

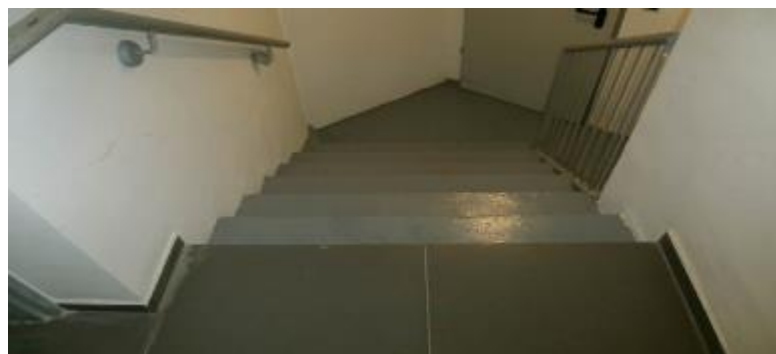
משטח מדרגות בטון מוחלק צבוע, בירידה לחניון קומה 3-  
מול חנייה 106 קומה 2-  
ליד חנייה 35.

הדבר מנוגד לתקנות התכנון והבנייה, סעיף 3.71 (6), ציטוט:

דרוש: התקנת ריצוף מונע החלקה.  
עלות:

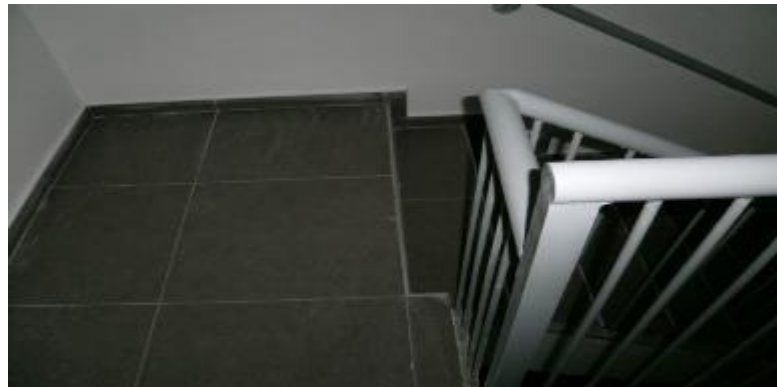
### 17.1. מסעד יד אינו מגיע עד קצה המדרגה

חדר מדרגות 2 קומה 1/2-: מסעד יד אינו מגיע עד קצה המדרגה האחרונה.

דרוש: השלמת המעקה.  
עלות:

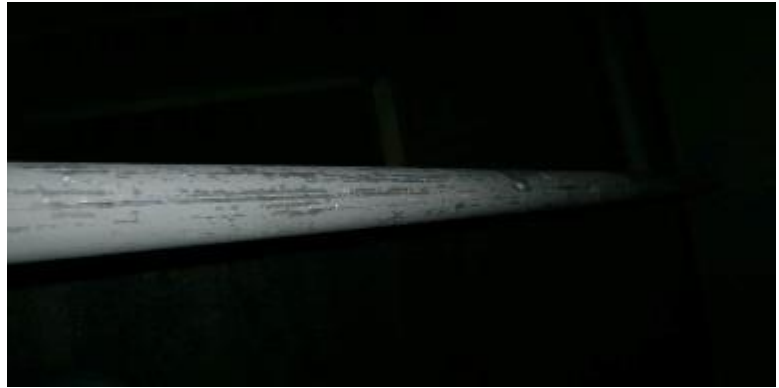
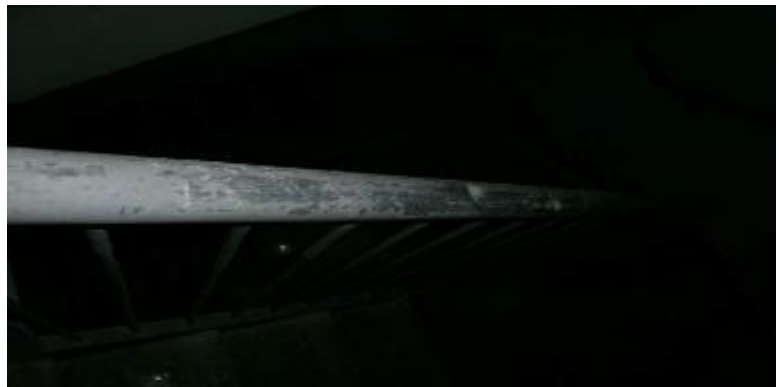
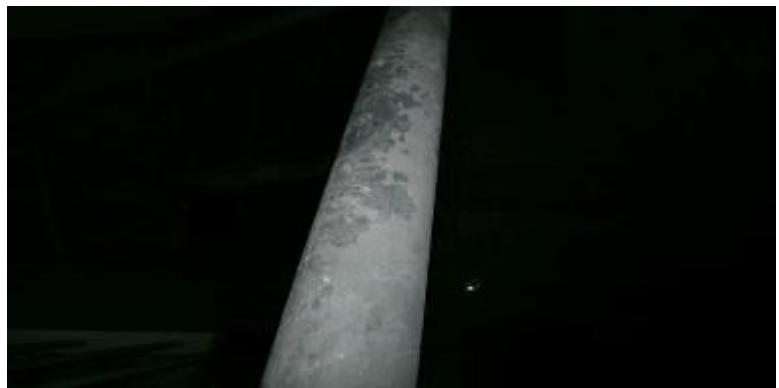
### 17.2. שכבת צבע חסרה

במעקות הבאים חסרה שכבת צבע:  
חדר מדרגות 1 קומת קרקע ומטה עד קומה 3-.

דרוש: צביעה.  
 עלות:

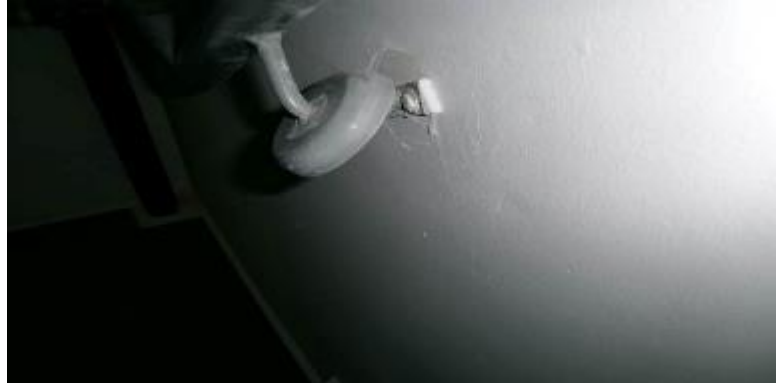
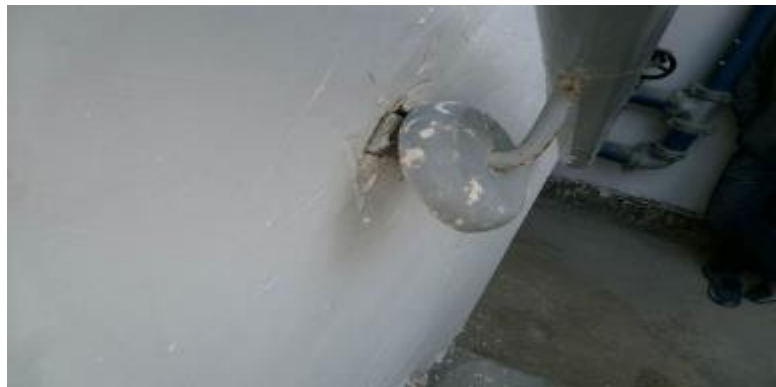
### 17.3. רוזטות

במקומות פזורים בכל חדרי המדרגות בכל הבניין: רוזטות אינן מקובעות לקיר.

דרוש: קיבוע.  
 עלות:

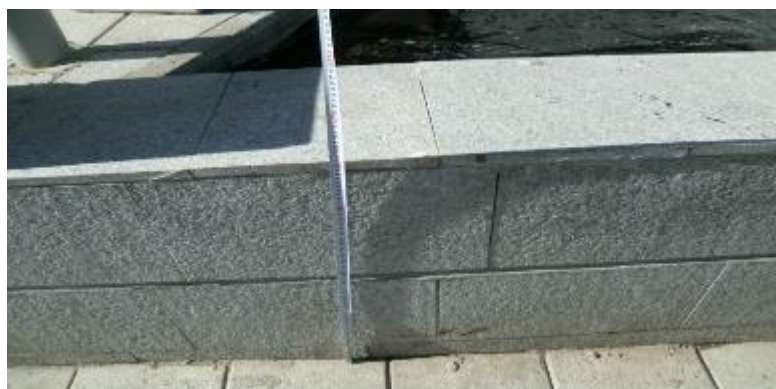
מעקה שאינו עומד בדרישת תקנות התכנון והבנייה, לדוגמא:  
 קומת קרקע :  
 צד מזרחי.

דרוש: התקנת מעקה עפ"י התקן.  
עלות:

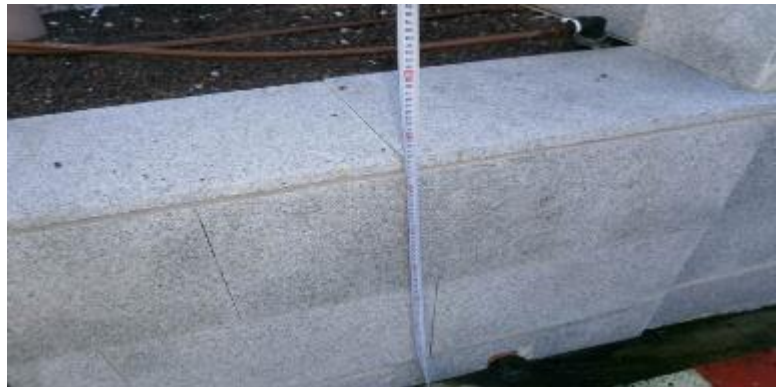
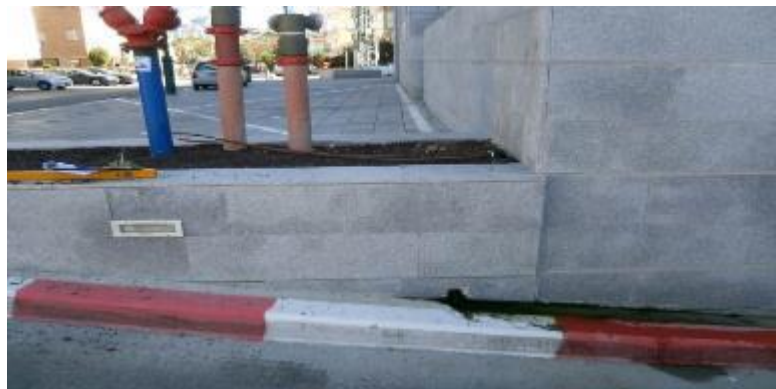
כניסה לחניון.

סעיף 2.103, ציטוט:

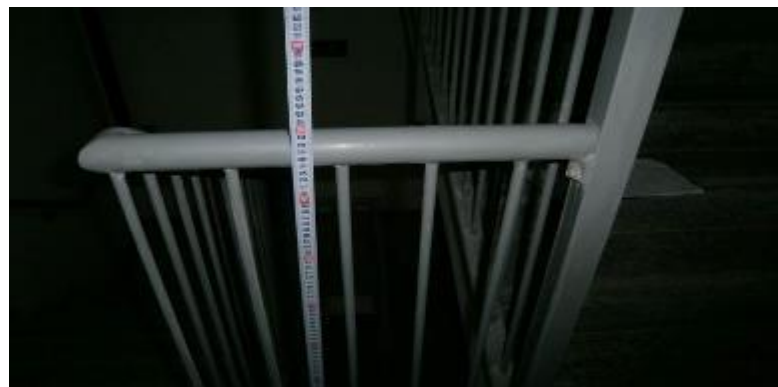
**א. מעקה אופקי**  
 בכל חדר מדרגות 2 במהלך מדרגות קיים מעקה אופקי בגובה קטן מהנדרש, לדוגמא:  
 קומה 2-: נמדד 100 ס"מ.

על פי ת"י 1142 על המעקה שבפודסט להיות בגובה מינימאלי של 105 ס"מ.

דרוש: התאמת המעקה לת"י 1142.  
עלות:

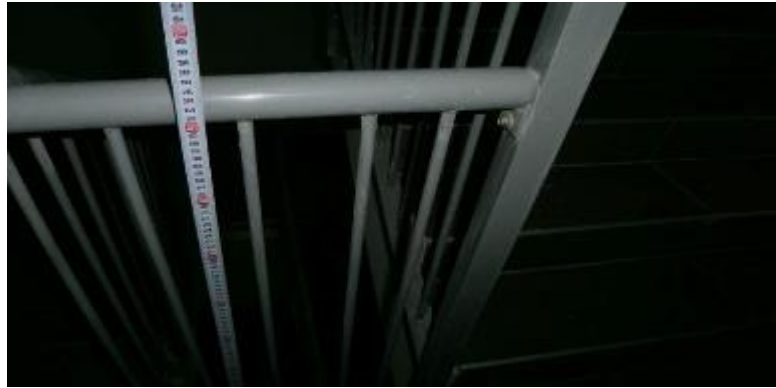
קומה 14: נמדד 94 ס"מ.

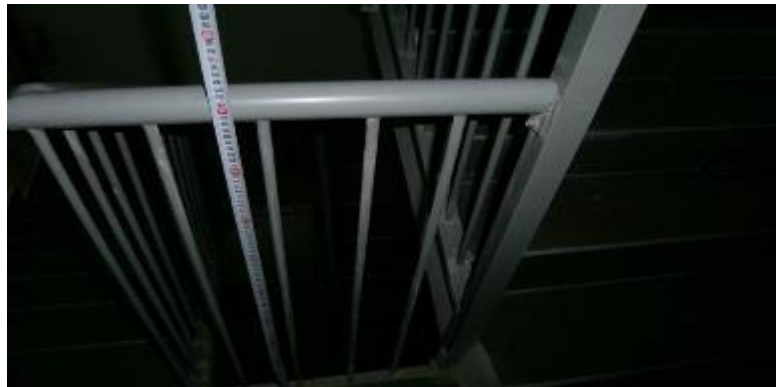
קומה 5 וחצי: נמדד 94 ס"מ.

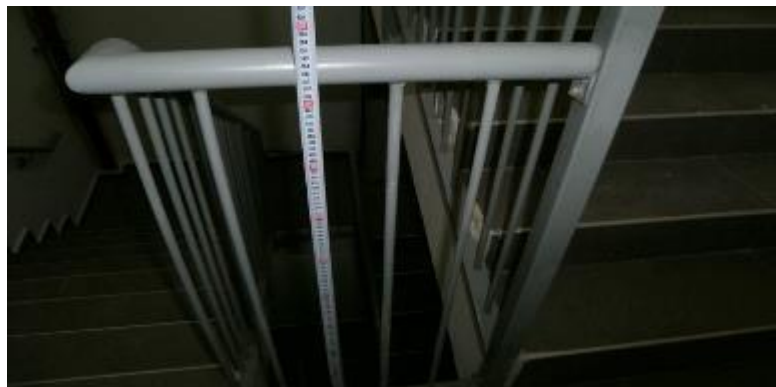
קומה 30 וחצי: נמדד 97 ס"מ.

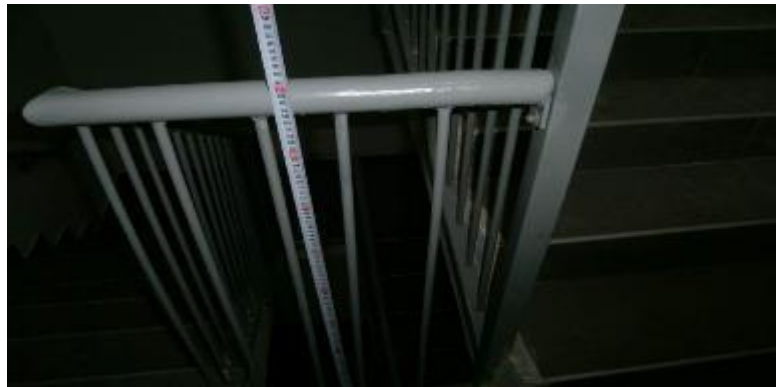
קומה 30: נמדד 90 ס"מ.

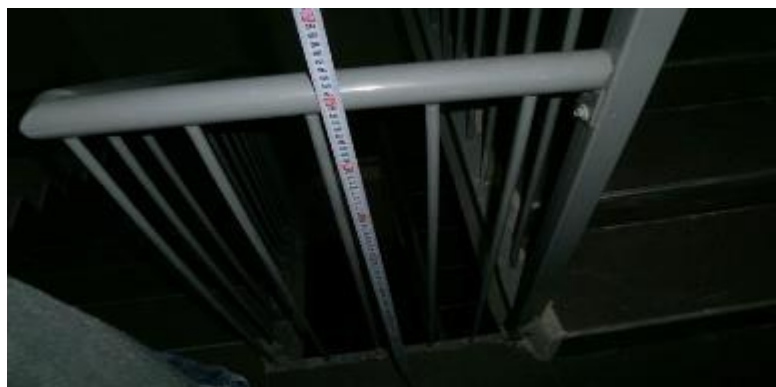
קומה 26: נמדד 93 ס"מ.

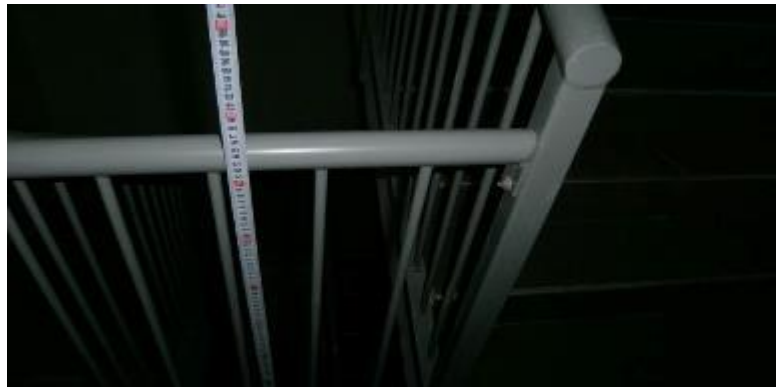
קומה 24: נמדד 95 ס"מ.

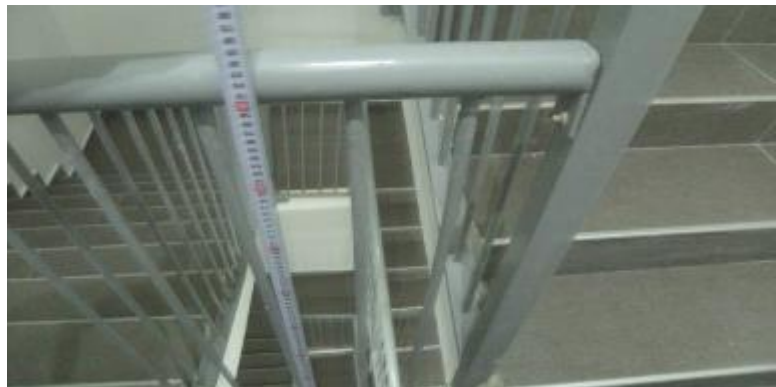
קומה 19: נמדד 94 ס"מ.

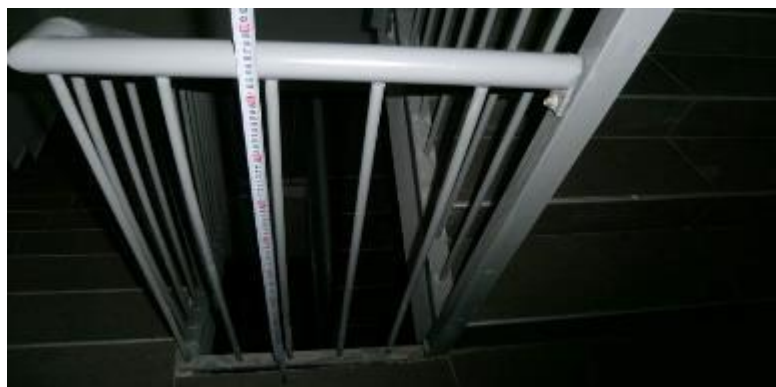
קומה 16: נמדד 97 ס"מ.

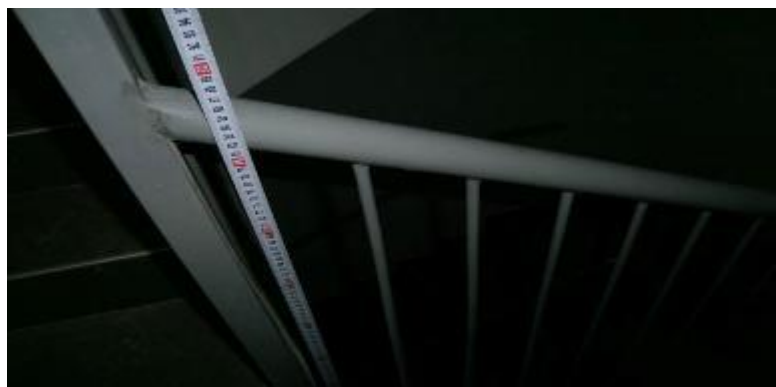
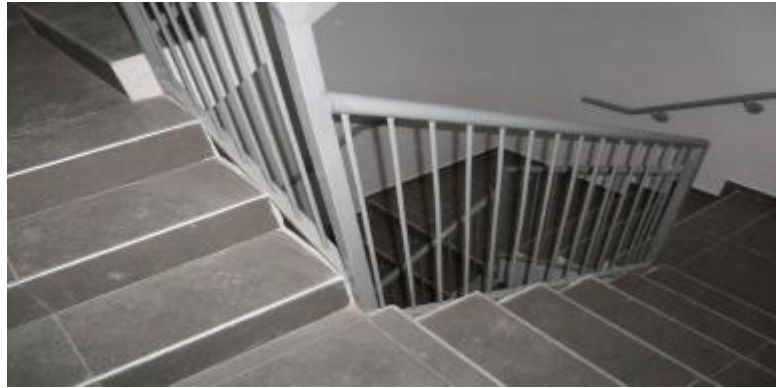
**ב.** מעקה מדרגות  
חדר מדרגות 1 קומה 30: מעקה המדרגות המשופע הנו בגובה של 87 ס"מ.

ת"י 1142 מתיר גובה מינימלי של 90 ס"מ.

דרוש: החלפת המעקה במעקה חדש ותקני.  
עלות: תומחר בסעיף קודם.

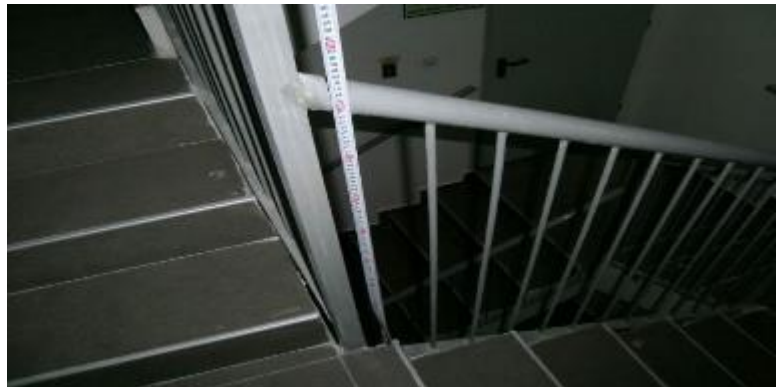
חדר מדרגות 1 קומה 25 וחצי: מעקה המדרגות המשופע הנו בגובה של 86 ס"מ.

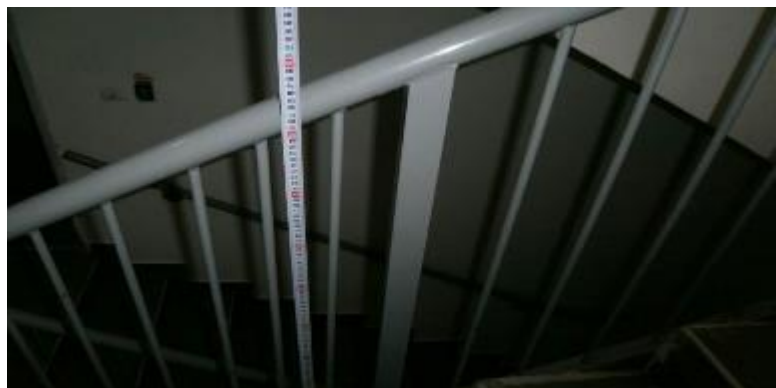
חדר מדרגות 2 קומה 30 וחצי: מעקה המדרגות המשופע הנו בגובה של 86 ס"מ.

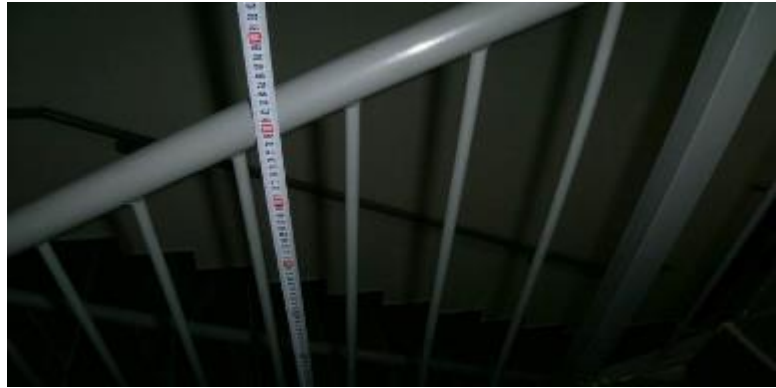
חדר מדרגות 2 קומה 29 וחצי: מעקה המדרגות המשופע הנו בגובה של 83 ס"מ.

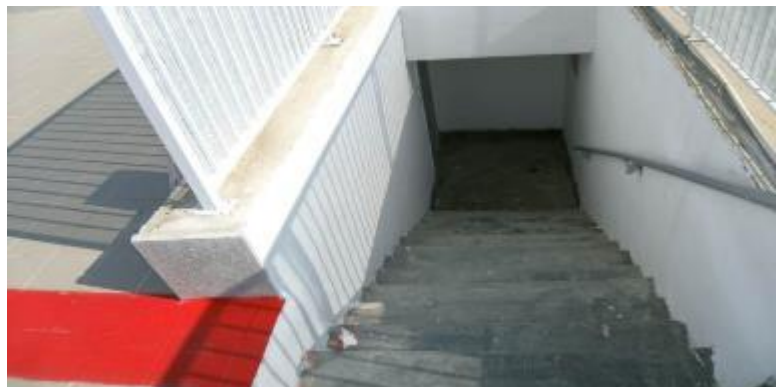
## 17.6. מאחז יד

א. שני בתי אחיזה  
במהלך המדרגות בוצע מאחז יד אחד בלבד. לדוגמא:  
חדרי מדרגות עלייה לגג מנחת מסוקים.

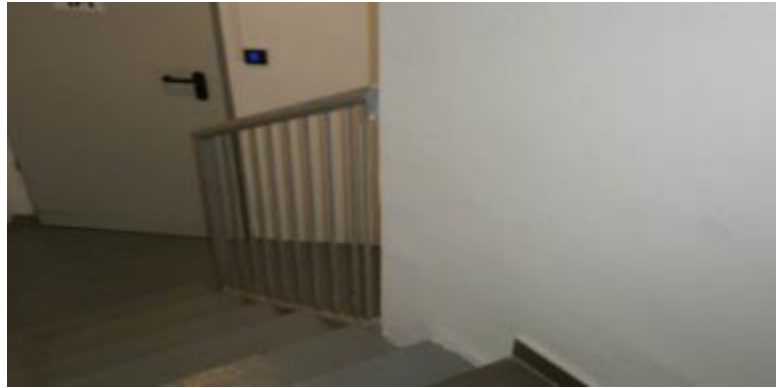
ליד מחסן 114 קומה 3-.  
בחלק העליון של גרם המדרגות ירידה לחניון.

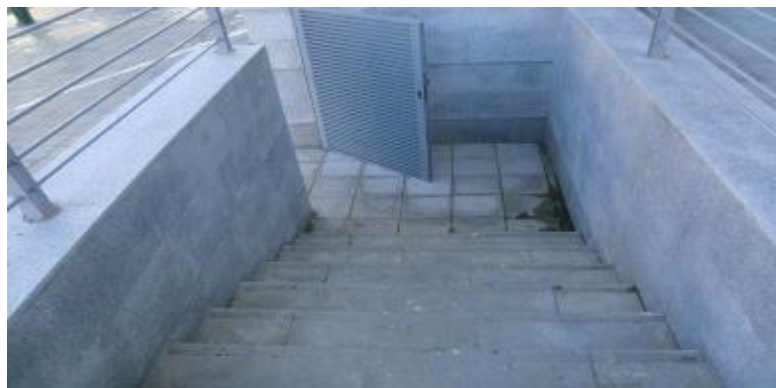
בכניסה לחצר דיירים בצד צפון: אין מאחז יד אין בכלל!

הדבר מנוגד לסעיף 3.2.2.15 לתקנות החדשות. אם תכנית ההיתר נחתמה ב- 2009 והלאה, הרי הדבר אינו תקני.

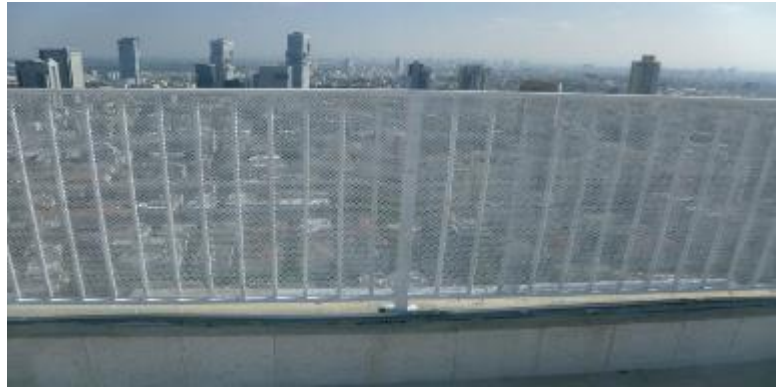
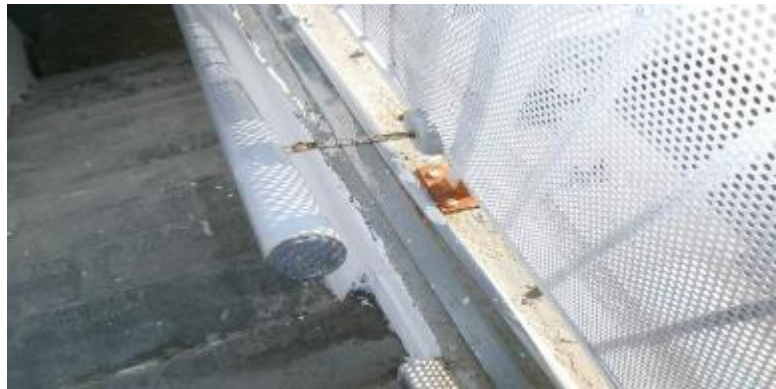
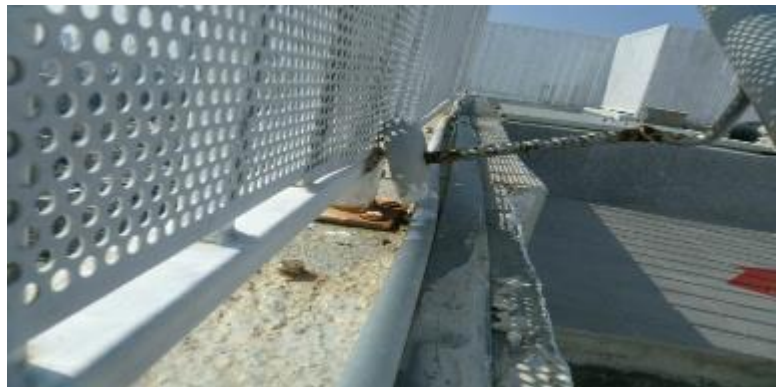
מאחזי יד עליה לגג.

## 17.7. מעקה רופף

מעקה רופף נמצא במקומות הבאים:  
 היקף מעקה גג מנחת מסוקים.

דרוש: הוספת חיזוקים נוספים והגדלת הקיימים.  
עלות:

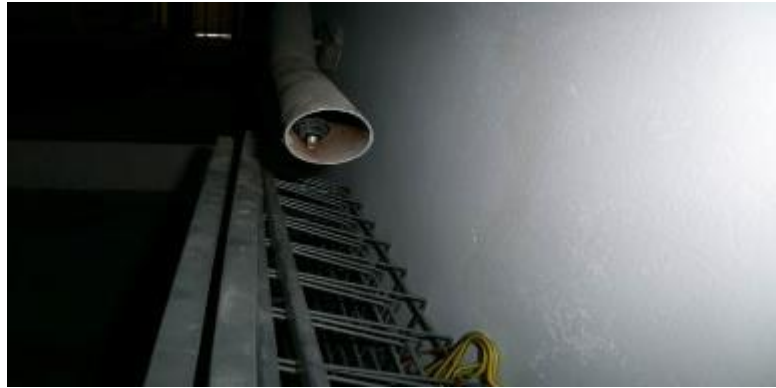
חסרים פקקים בקצות המעקות. לדוגמא: אגפי מחסנים.

דרוש: התקנת פקקים.  
 עלות:

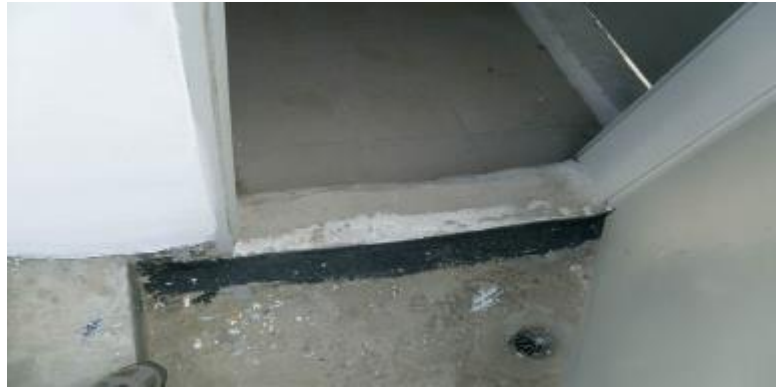
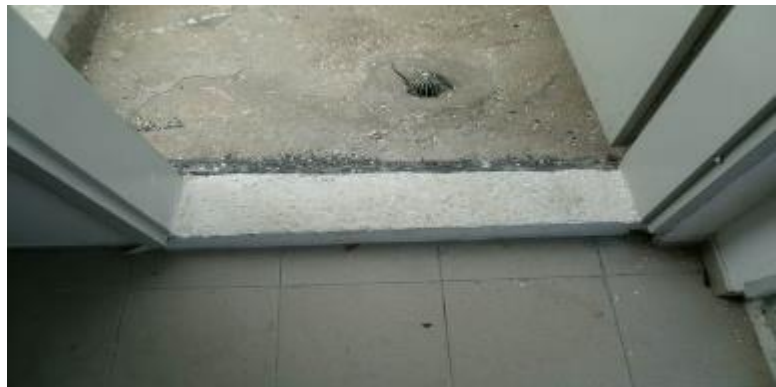
א. בליטת סף השיש מעבר למפתן  
 חדר מדרגות ביציאות לגג, חסר סף הדלת מעבר לחגורת הבטון כנדרש בתקן (5 ס"מ לפחות).

דרוש: התקנת ספי שיש.  
 עלות:

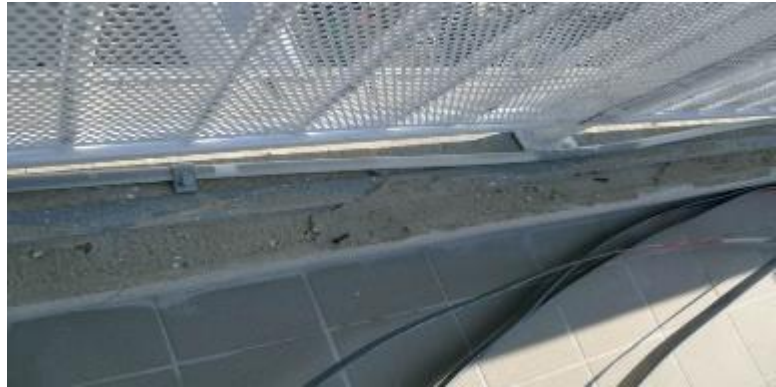
א. אף מים  
במעקה הגג חסר אף מים. לדוגמא:  
היקף גג מנחת מסוקים.

זאת בניגוד לנדרש בת"י 1752 חלק 1 סעיף 3.2.1, ציטוט:

דרוש: התקנת אריחי שיש עם שן מדלף משני צדדיהם.  
עלות:

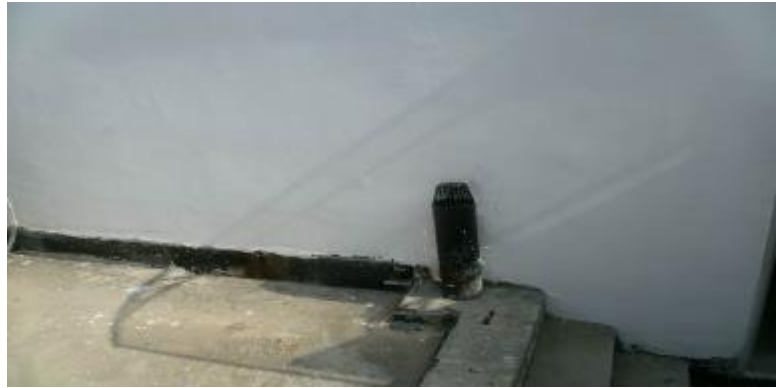
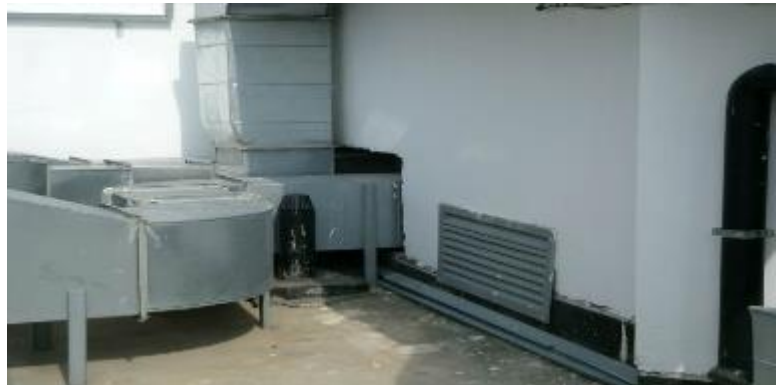
- א. צינורות אוורור יוצאים מפני הגג  
צינור אוויר יוצא מרצפת הגג ואינו מגיע לגובה הנדרש (30 ס"מ מעבר למעקה הגג) כנדרש בהל"ת (הוראות למתקני תברואה). לדוגמא:  
גג ביניים צד מערבי.

על פי הל"ת, סעיף 5.3.1:

יוארך צינור האיוור של כל קולטן צואים ודלוחים לפחות 30 ס"מ מעל מעקה הגג.

דרוש: הארכת צנרת האוורור עד לגובה של 30 ס"מ מעל פני מעקה והתקנת ברדסים.  
עלות:

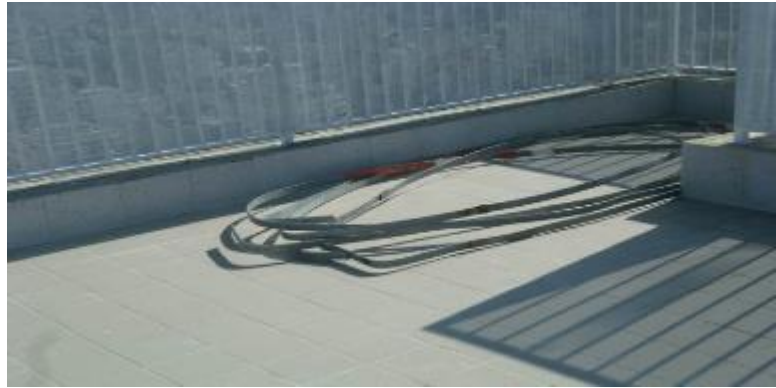
גג: במבנה בוצע מערכת הגנה ללא שימוש מפני פגיעות ברק.  
קיים חלקי ופורק

וזאת בניגוד לת"י 1173, סעיף מס' 5, עקב כך שאחוז הניקוד המצטבר עולה על 50% המותרים:

סה"כ רמת הניקוד המצטברת הינה 70% כיוון שרמה זו עולה על 50% כמפורט לעיל (סעיף מס' 5 בתקן 1173) יש צורך להתקין בבנין מערכת הגנה מפני פגיעות ברק.

עלות המערכת: ₪ 8,000

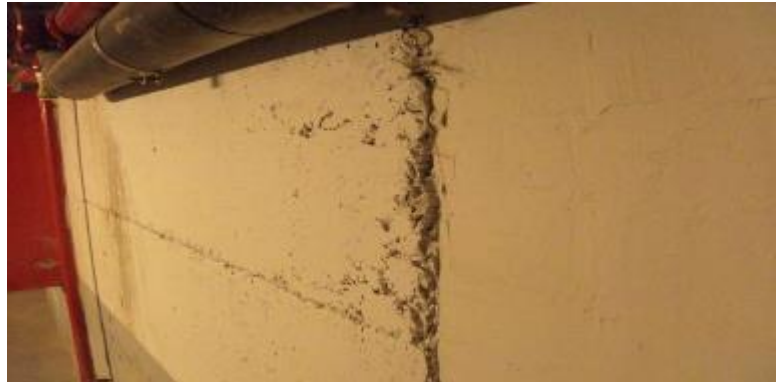
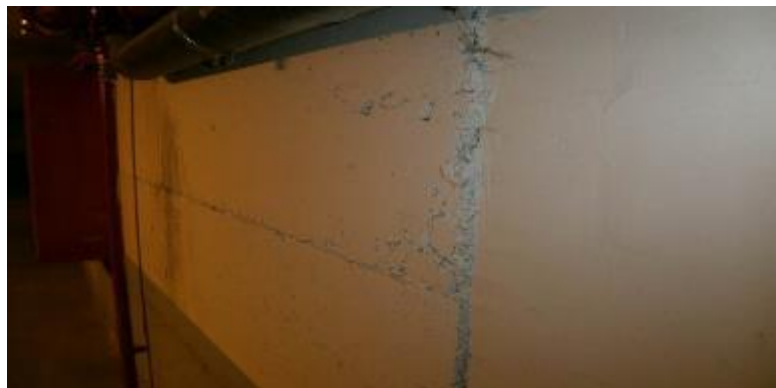
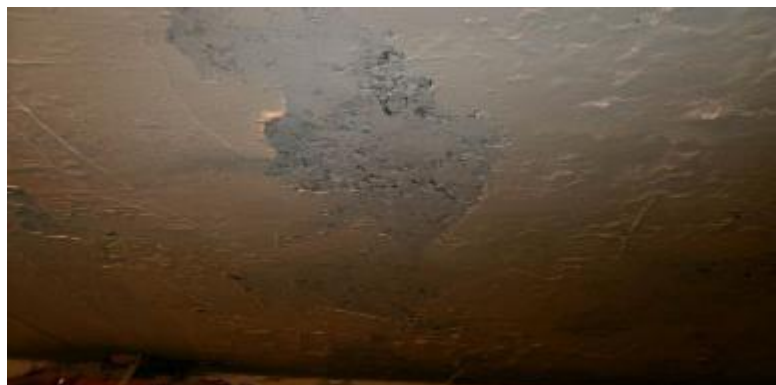
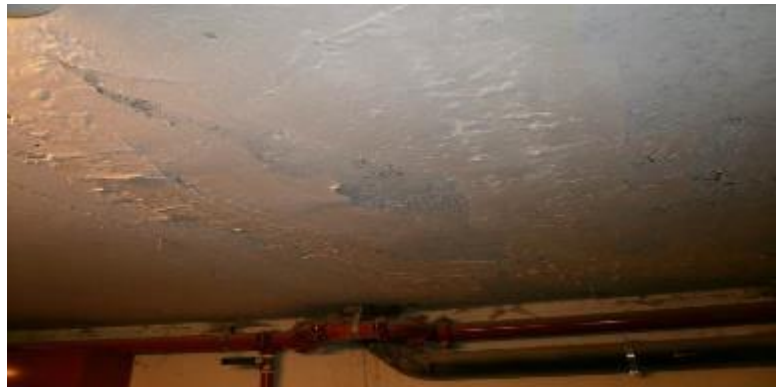
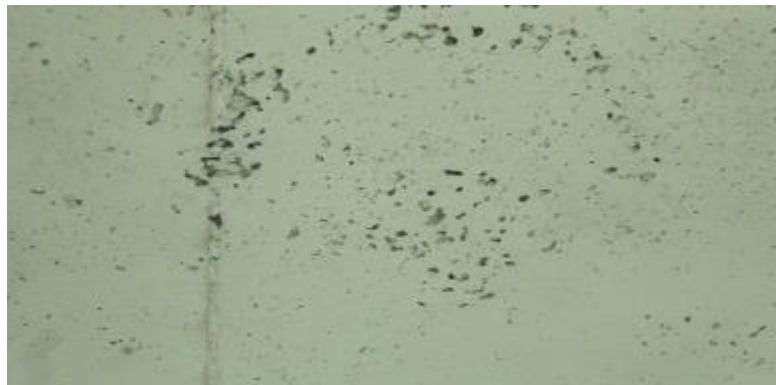
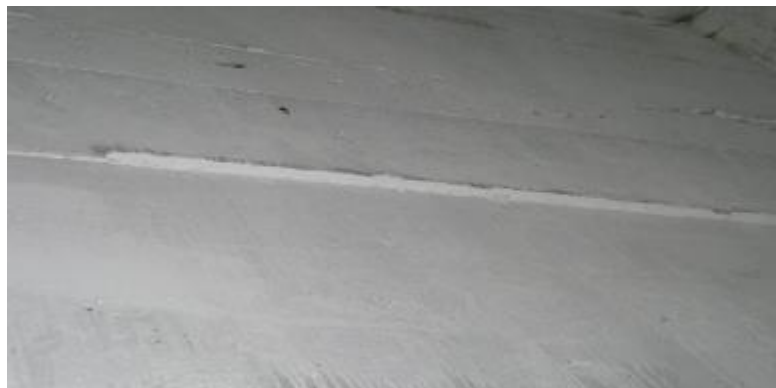
במקומות רבים ופזורים בכל רחבי החניון: גימור פני הבטון חשוף.  
 גימור חשוף מצריך ביצוע פעולות מיוחדות שיבטיחו חזות סופית מוחלקת ואסתטית.  
 אותר גימור לקוי של פני הבטון (בליטות, שאריות בטון, סגרגציה, חורים, עקמומיות וכו' בקירות וגליות יתר ברצפת החניון).

הדרישות מופיעות בסעיף 4.6.5.3 של ת"י 1923 (עבודות בטון יצוק באתר):

דרוש: תיקונים מקומיים, החלקה וניקיון.  
 עלות:

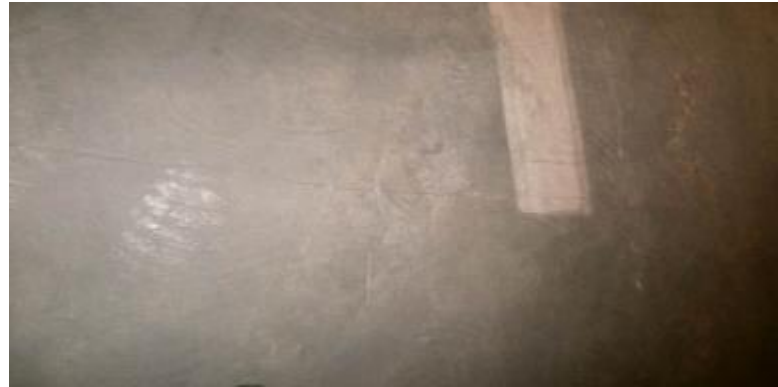
ברצפת הבטון אין תפרים.  
 נצפו סדקים ברצפת בטון החניונים באזורים הנחשבים ליקויים מבניים וחזותיים-מבניים. לדוגמא:  
 מעבר מול חנייה 157.

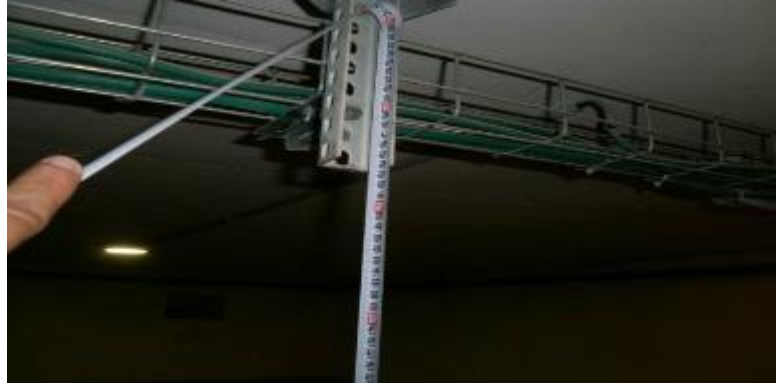
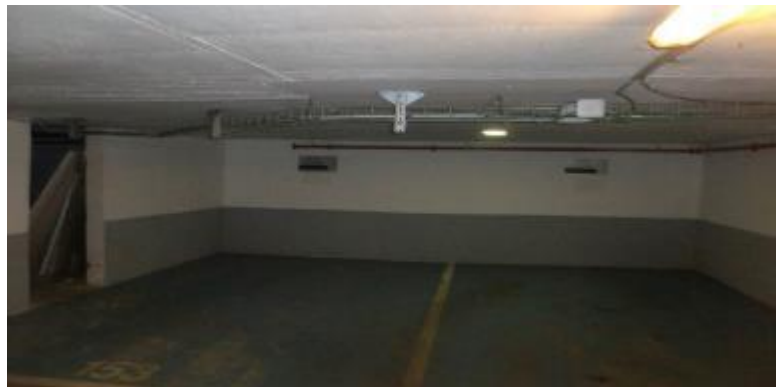
גובה חניות מס' 152, 153: 1.94 מ'.

גם אם נבדוק עפ"י תקנות התכנון והבנייה הדורשים גובה מינימלי של 2.05 מ', עדיין קיימת חריגה.

דרוש: הגבהה.  
עלות:

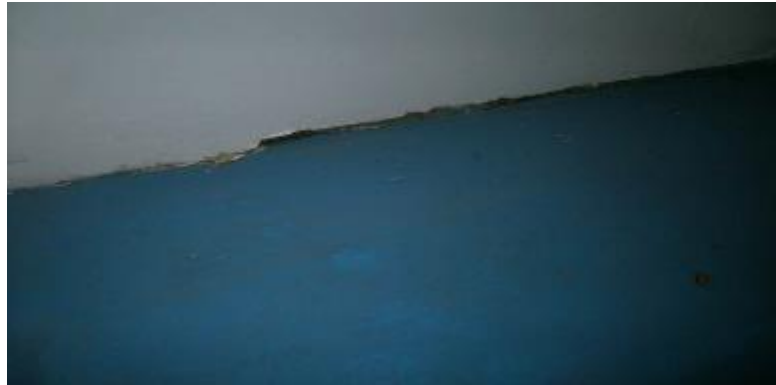
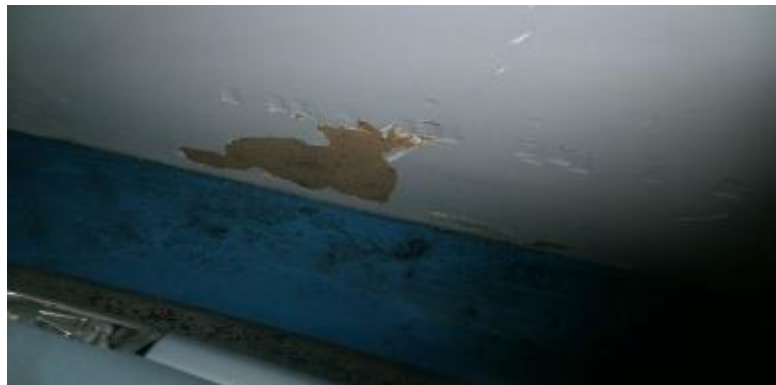
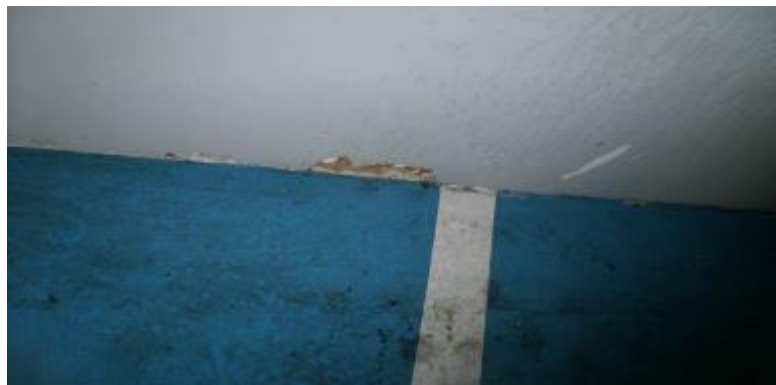
במקומות פזורים ברחבי החניון: יש להשלים בין קירות לרצפה בחניון תת – קרקעי.

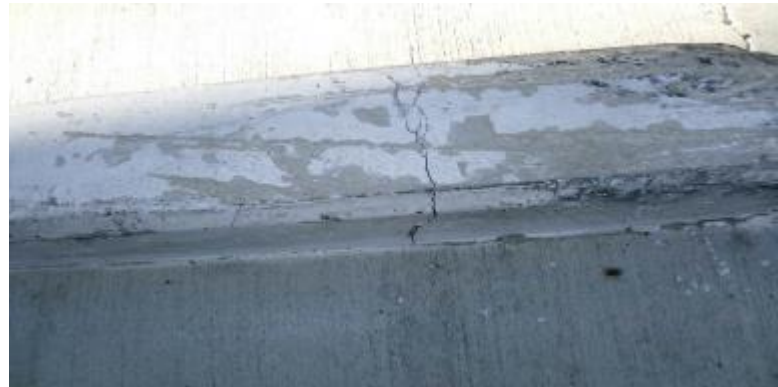
א. מילוי מישקים  
 בכניסה לחניון: מישקים בין אבני שפה סדוקים.

דרוש: מילוי מישקים מחדש.  
 עלות:

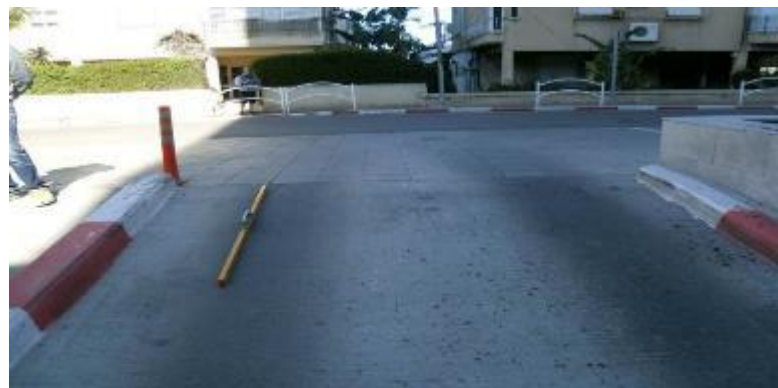
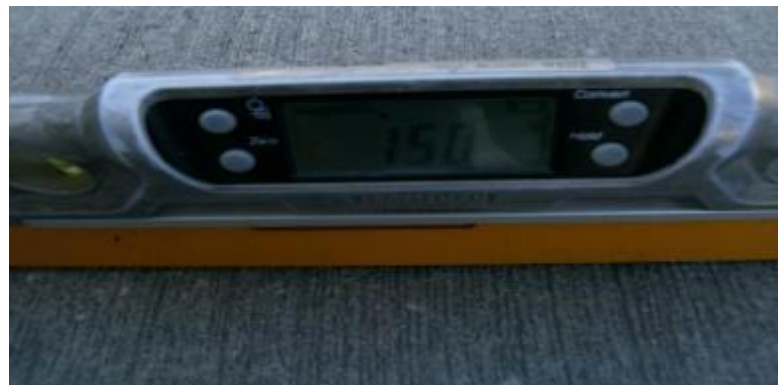
שיפוע רמפת הירידה לחניון: 15%.

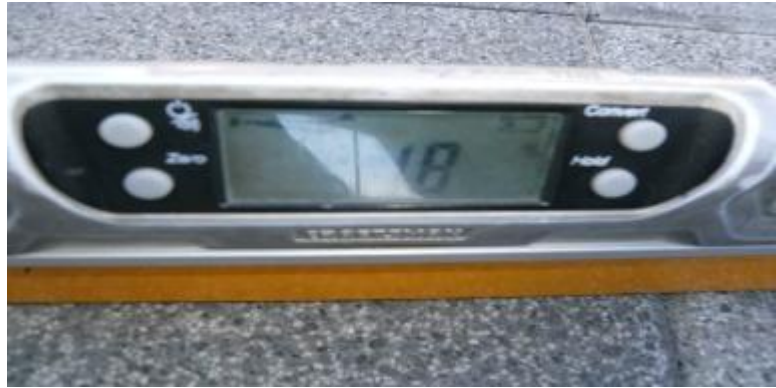
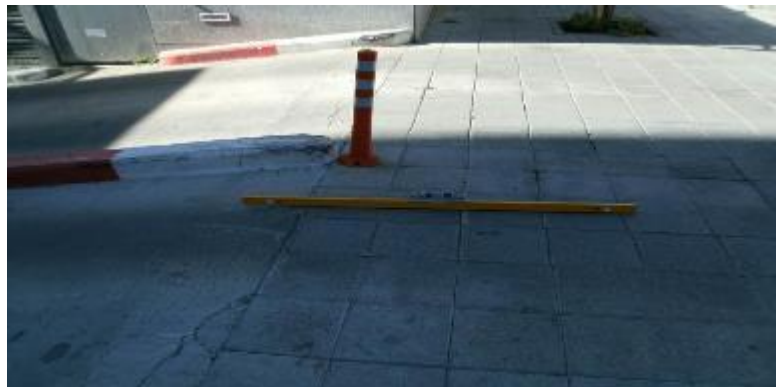
שיפוע החיבור בין הרמפה לחלק האופקי (בחלק התחתון של הרמפה ובחלק העליון שלה): 1.8%.

עולה מכך שהמעבר העליון והתחתון בין הרמפה המובילה לחניון לבין המשטחים אופקיים בוצע בניגוד להנחיות לתכנון חניה שפורסמו ע"י מנהל היבשה, האגף לתכנון תחבורתי במשרד התחבורה, פרק ד' (תכנון חניונים), סעיף מס' 12.5:

לא בוצע משטח ביניים באורך של 3 מ"א עם שיפוע של חצי משיפוע הרמפה. ראה ציור שנלקח מהנחיות:

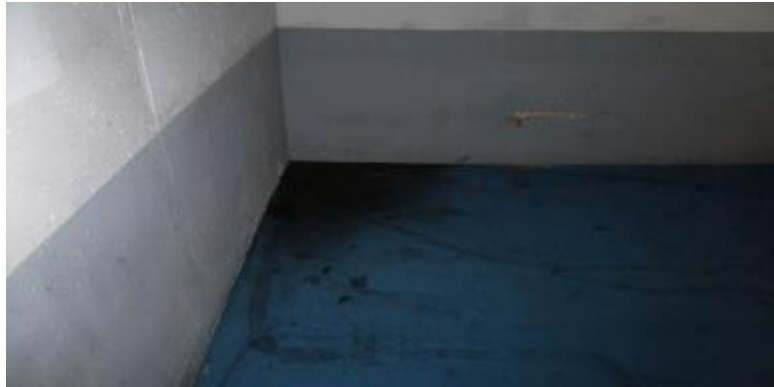
הצטברות מים כתוצאה משיפועים לקויים הובחנה במקומות הבאים:  
 - חנייה 133.

דרוש: חציבת הרצפה באזורים הנ"ל ויציקתה מחדש עם שיפועים מתאימים וצביעתה .  
 עלות משוערת:

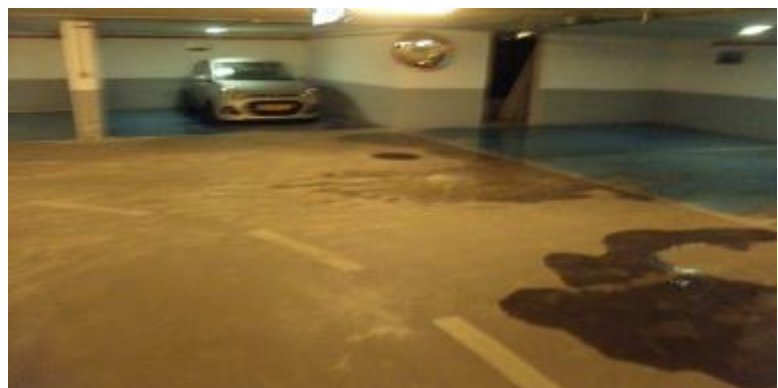
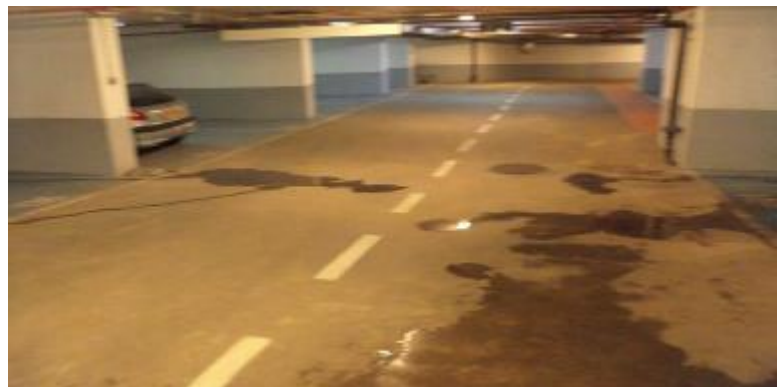
- קומה 3-, חניון (אינו משופע לכיוון בורות חלחול).

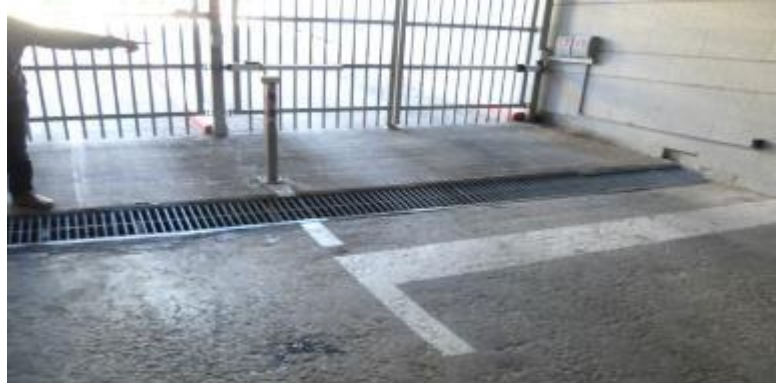
כניסה לחניון: רשת לתעלת ניקוז בכניסה לחניון "רוקדת" בדריכה וכל שכן בנסיעה ומשמיעה רעש מטריד.

דרוש: טיפול.  
עלות:

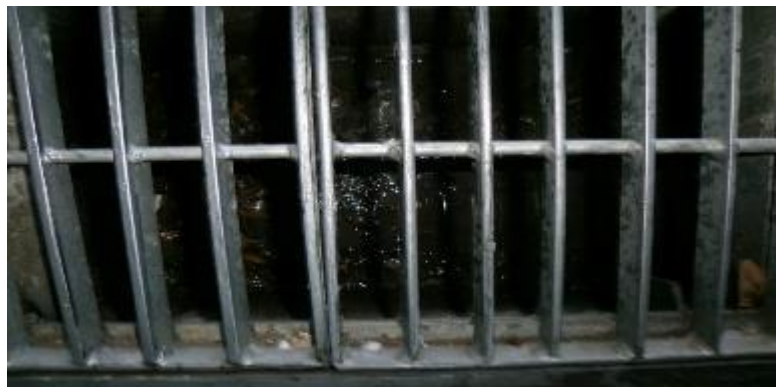
א. סכבת רשת תעלת ניקוז בכניסה לחניון מרותכת בחלקה ואינה מאפשרת תחזוקה וניקוי תעלת הניקוז. בנוסף, נבדקו שיפועי תעלת הניקוז על ידי הצפת מים, ושיפועי תעלת הניקוז נמצאו כלקויים בחלקם המערבי ליקוי אשר גורם להיקוות מים.

דרוש: תיקון שיפועי תעלת הניקוז וסבכה.  
עלות:

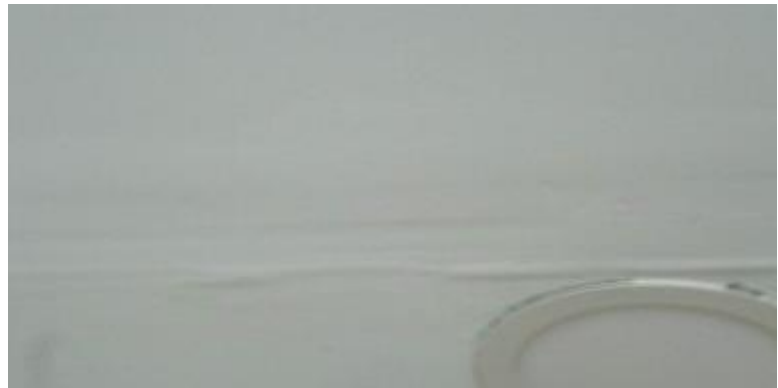
באזורים פזורים חלה היפרדות בין פלטות שבתקרת הגבס. לדוגמא:  
- מסדרון דירה 119 קומה 30.

מדובר בפגם אסתטי בולט לעין. להלן פסק דין בעניין זה:

יש לבצע את חיבור המישקים מחדש עפ"י ההוראות במפרט הכללי לעבודות בניה, סעיף 22058 הקובע כ"י:

ב. לפני איחוי המישקים יש לוודא שבכל קצה לוח (משני צידי המישק) קיימת מגרעת ברווח ובעומק תואמים לסרט השריון. את המישקים בין לוחות הגבס, המוצמדים זה לזה, סותמים במרק מיוחד וסרט שריון, וכן סותמים במרק את השקעים שנוצרו ע"י אמצעי החיבור על מנת לקבל משטח מישורי. את המישקים ניתן לסתום ביד או בעזרת מכשירי עזר. שלבי הסתימה יהיו: (1) הכנסת מרק למישק והדבקת סרט השריון מעליו; (2) מתן שכבה נוספת של מרק מבטיחה מעבר חלק מלוח ללוח; (3) ליטוש המישק בבד שמיר, במידת הצורך; ...ה. מילוי המישקים שבין לוחות הגבס, כולל מריחת המרק, יעשה תוך הקפדה מלאה על כך שפני התפר לאחר המילוי יהיו במישור לוחות הגבס. כל שקע או בליטה באזור זה יגרמו להבדלי גוון בגמר הצבע בין לוחות הגבס לבין התפר. יש להחליק את פני השטח המיועד לצביעה בנייר ליטוש עדין (נייר זכוכית) ולהסיר בקפדנות את האבק. מותר להשתמש בסיד סינטי, ובצבע פלסטי מכל הסוגים.

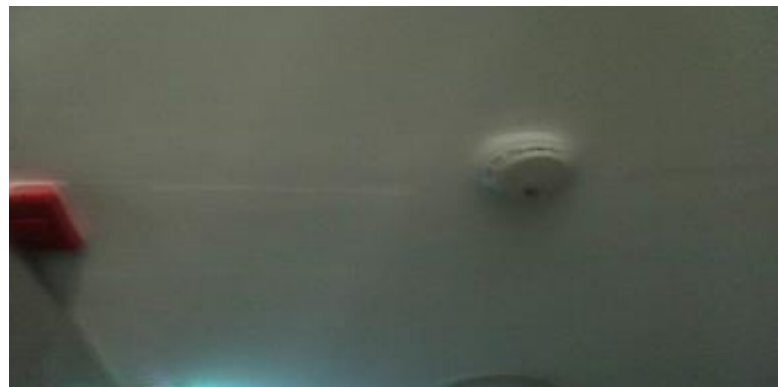
- מסדרון צפוני קומת גלריה.

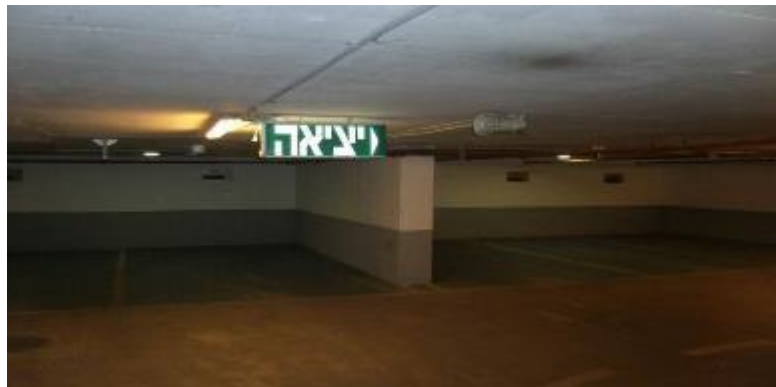
א. שלט "יציאה" מול חנייה 152 בגובה 187 ס"מ.

דרוש: הגבהת השילוט.  
עלות: ₪ 500

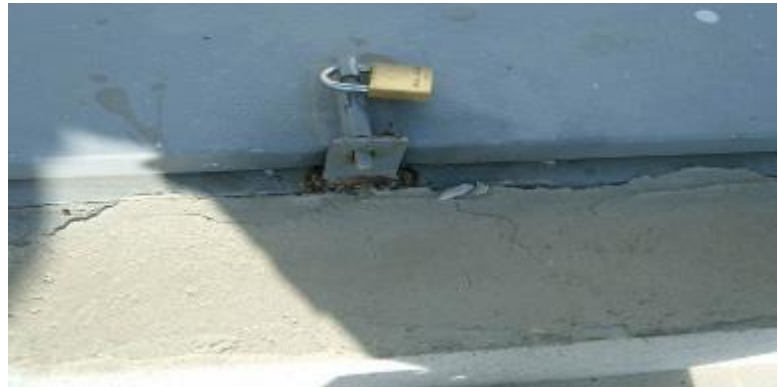
סימני שיתוך (חלודה) הובחנו באלמנטים הבאים:  
 - מנעולי מאגרי מים גג מסוקים.

דרוש: שיוף וצביעה.  
 עלות:
