## חוות דעת הנדסית

| תיאור המבנה: | בניין מגורים בן 30 קומות. |
| תאריך הביקורת: | 6.2.2017<br>7.2.2017<br>8.2.2017<br>15.2.2017<br>21.2.2017<br>20.2.2017<br>9.4.2017 |
| נותן חוות הדעת: | מהנדסים אזרחיים [REDACTED] |

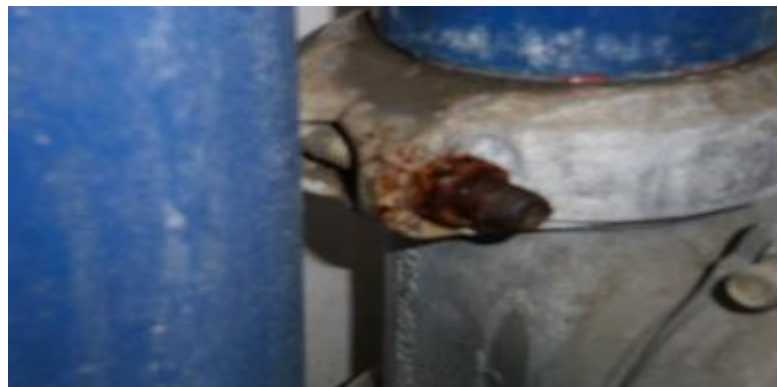
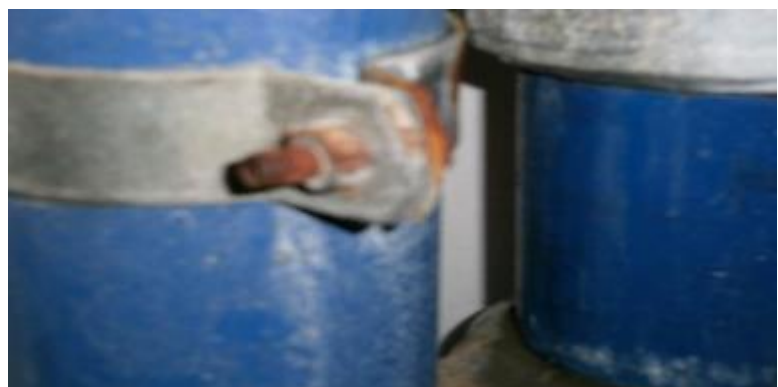
- מחברי צנרת מים/ כיבוי אש במקומות פזורים בכל רחבי הבניין.

דרוש: החלפה באלמנט בעל גימור העשוי מאחת השיטות המתאימות להגנת המתכת מפני שיתוך.

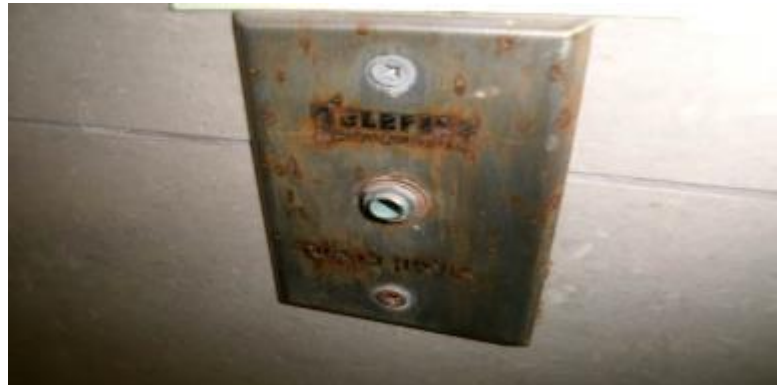
- כיסוי פנל טלפון כבאים בקומות.

₪ 3,000 דרוש: החלפה באלמנט בעל גימור העשוי מאחת השיטות המתאימות להגנת המתכת מפני שיתוך.  
 עלות:

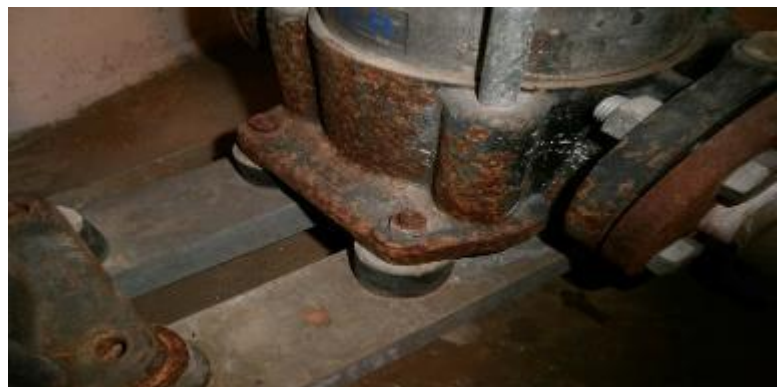
- משאבות בחדר משאבות תחתון.

₪ 3,000 דרוש: החלפה באלמנט בעל גימור העשוי מאחת השיטות המתאימות להגנת המתכת מפני שיתוך.  
 עלות:  
 בנוסף, ראה נספח – חשבונית עבור החלפת מיסבים.

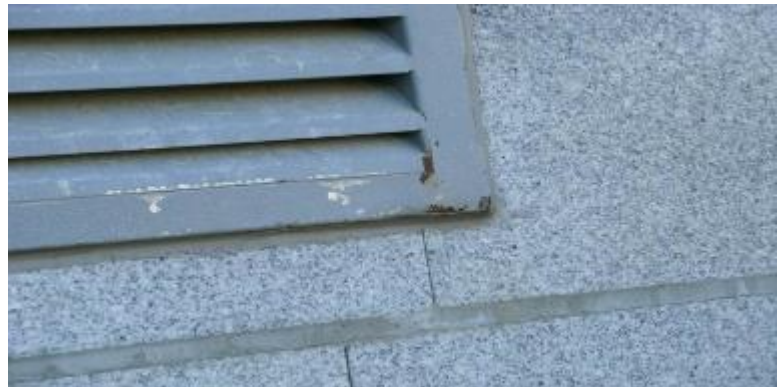
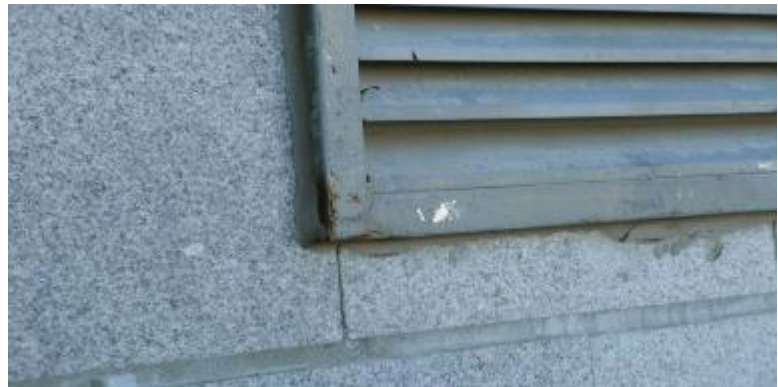
- תריסי רפפה צד צפון.

דרוש: שיוף וצביעה.  
 עלות:

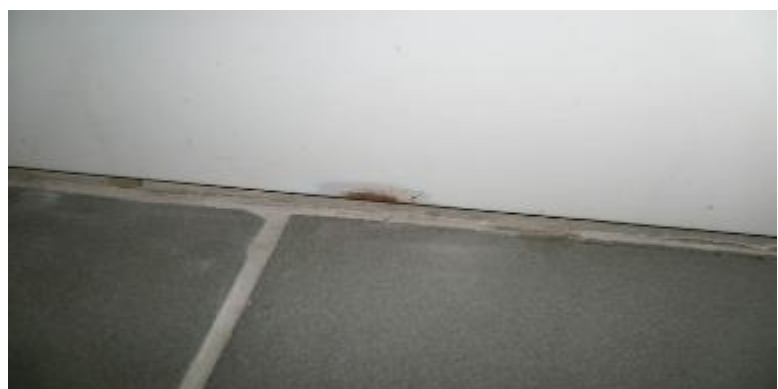
- דלת מעלית 2 קומה 12.

דרוש: שיוף וצביעה.  
 עלות:

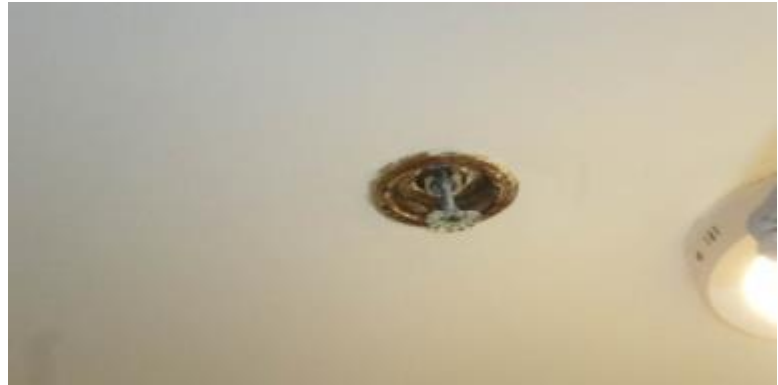
- מתזים במקומות פזורים ברחבי הבניין.

דרוש: סריקת הבנין והחלפה באלמנט בעל גימור העשוי מאחת השיטות המתאימות להגנת המתכת מפני שיתוך.

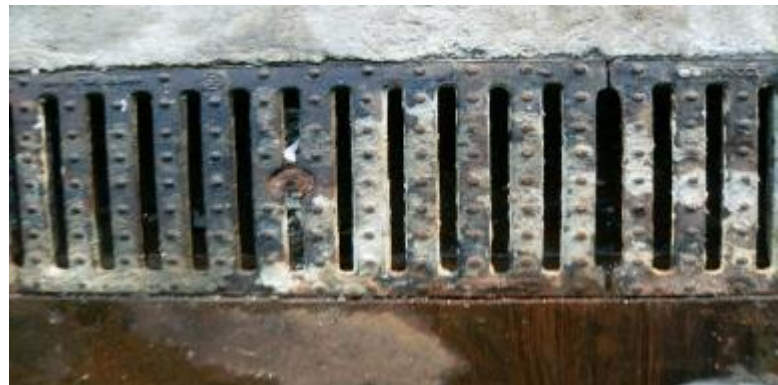
- מסגרות תאי בקרה (שוחות ביוב/ניקוז). לדוגמא:  
 תעלת ניקוז חדר דחסנית.

דרוש: החלפתם במסגרות המוגנות מפני שיתוך.  
 עלות:

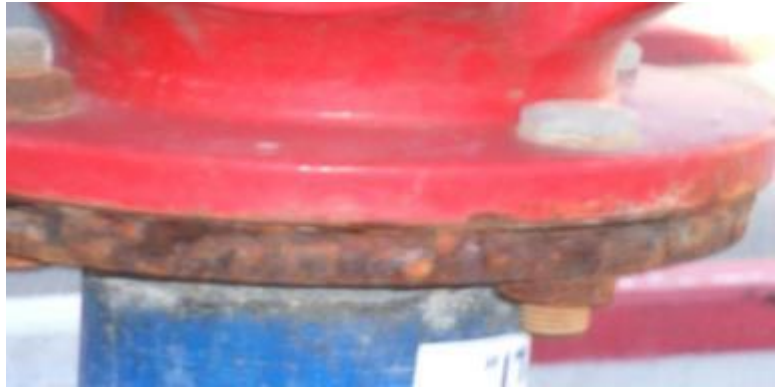
- אוגנים בח' משאבות. לדוגמא:  
 ברזי סניקה צד צפון כניסה לכבש חניון.

דרוש: החלפת האוגנים.  
 עלות:

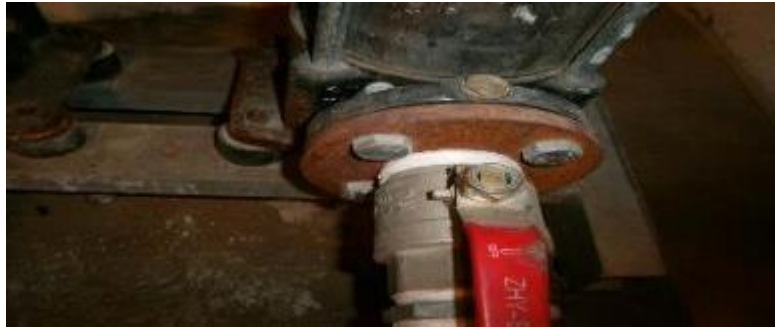
- בסיס משאבות (בח' משאבות תחתון).

דרוש: החלפה.  
 עלות:

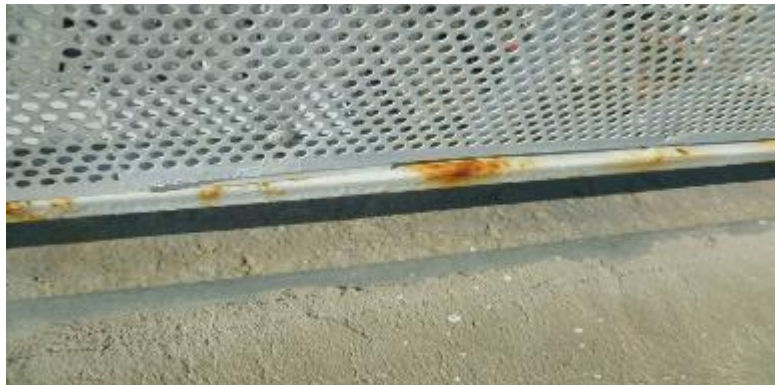
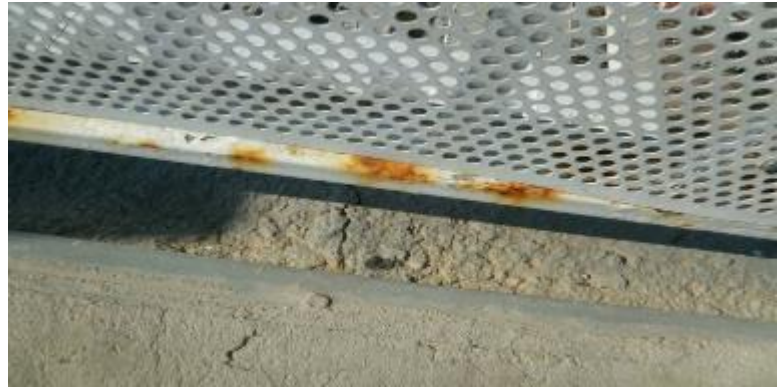
- מעקה מנחת מסוקים גג.

הליקוי נוגד את ת"י 1142 למעקים ומסעדים (2006), סעיף 8.1.3.1, 8.1.3.2, ציטוט:

דרוש: שיוף וצביעה ומעקב.  
עלות:

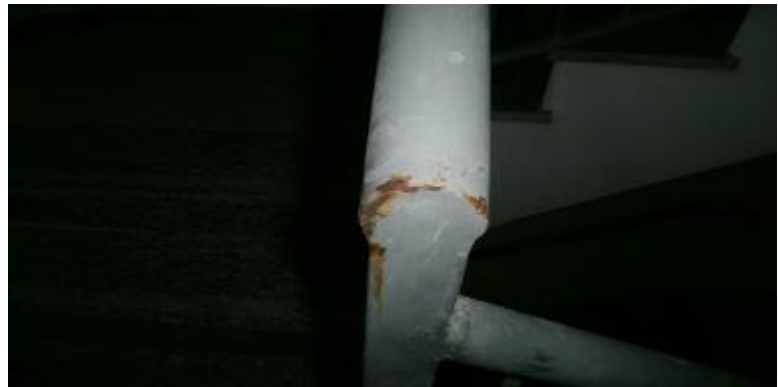
- מעקה חדר מדרגות 1 קומה 2.-

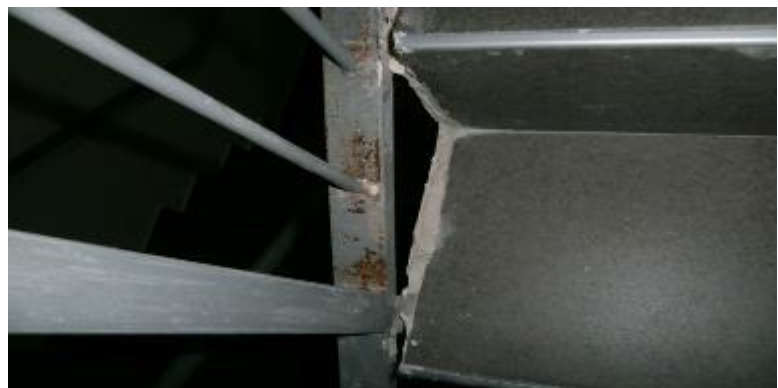
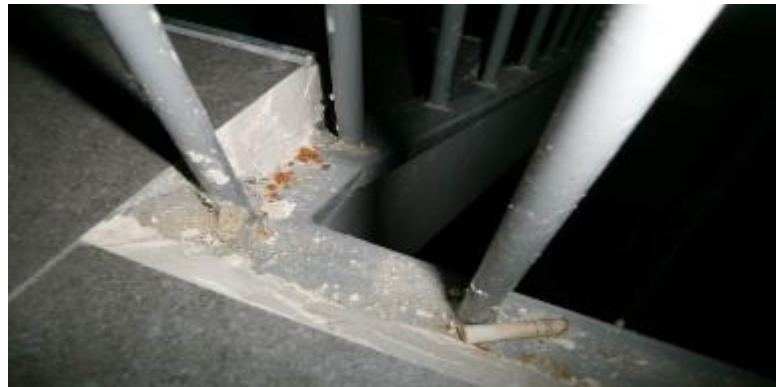
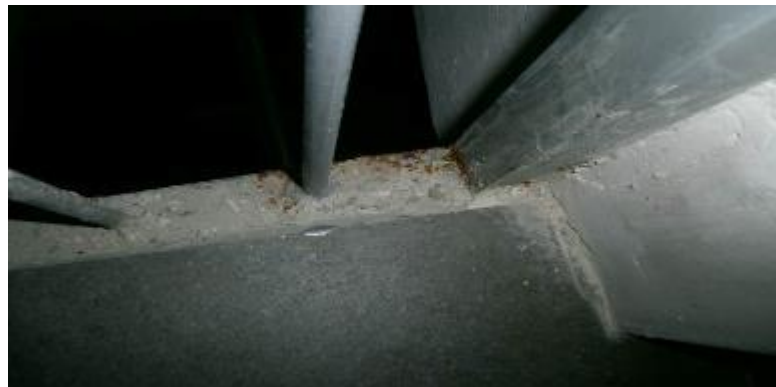
- לכל גובה חדר מדרגות 2.

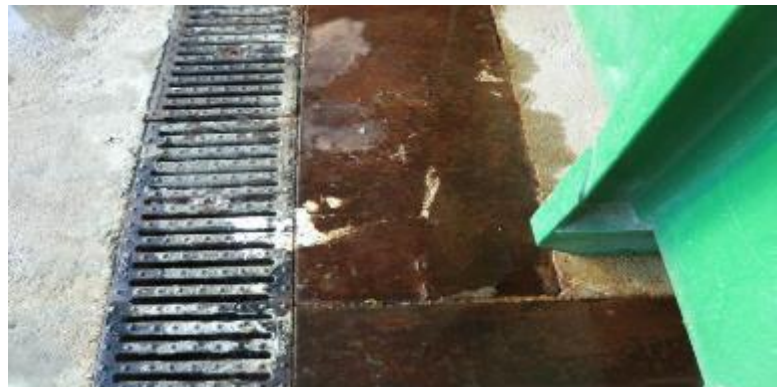
- מסילות לדחסנית.

דרוש: שיוף החלודה ומריחת אפוקסי להגנה.  
עלות:

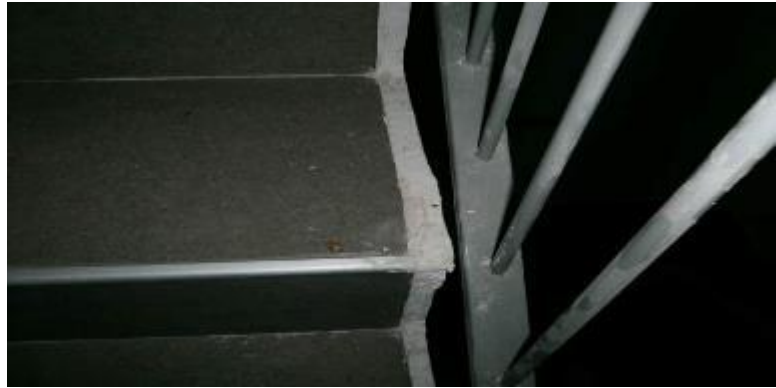
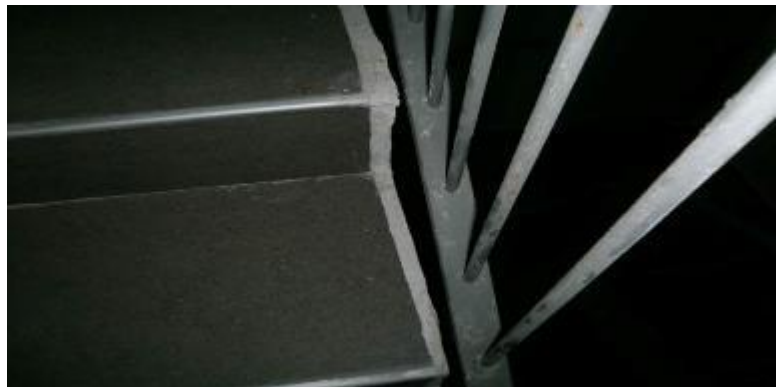
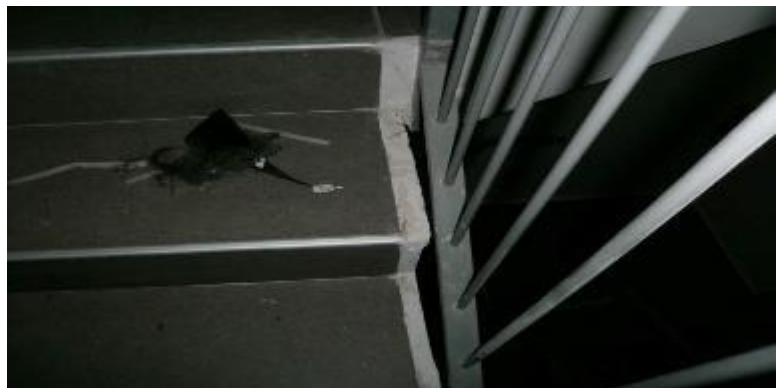
ט. צדי מדרגות חדר מדרגות 1.

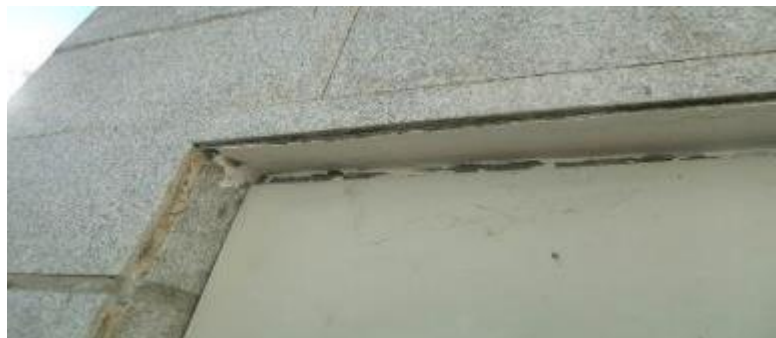
י. גליף עליון כניסה לחדר גנרטור.

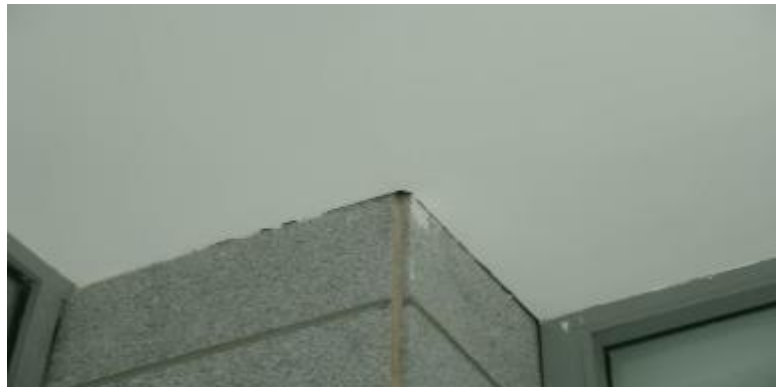
יא. מעל דלת כניסה ראשית לבניין קומת כניסה.

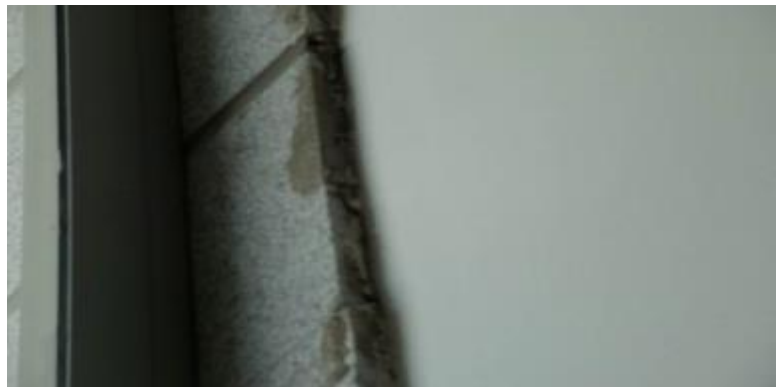
יב. בין אבן לטיח חדר דואר.

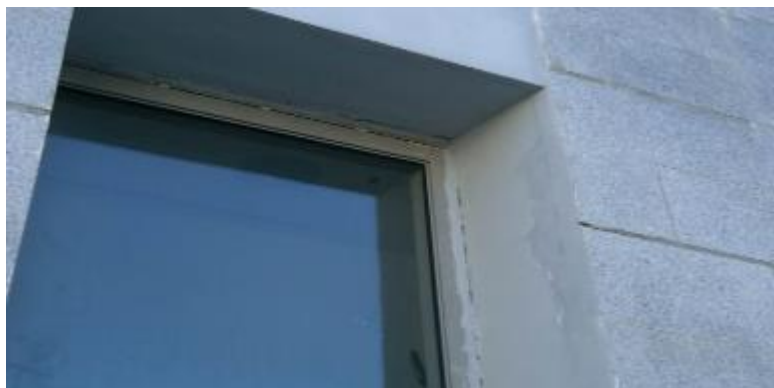
יג. גליף חלונות חדר דיירים צד צפון.

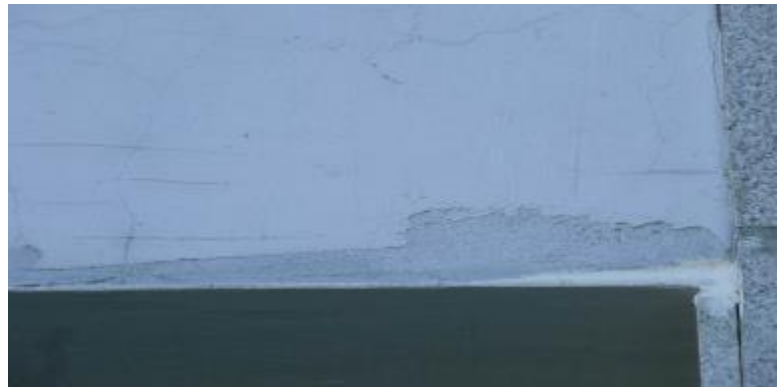
**יד.** חיפוי טיח חלונות מעל דלת כניסה חיצונית – מערבית למועדון דיירים.

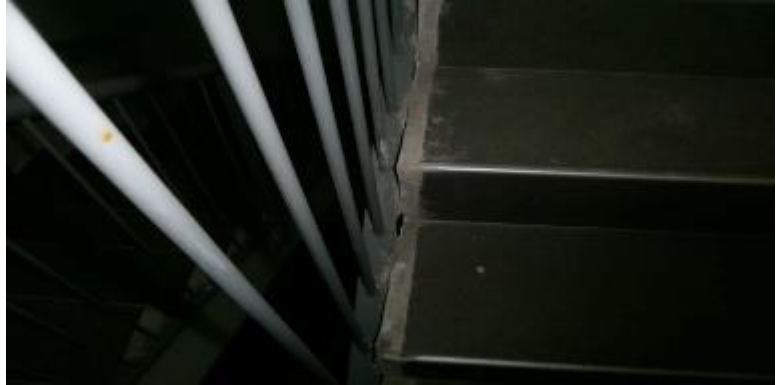
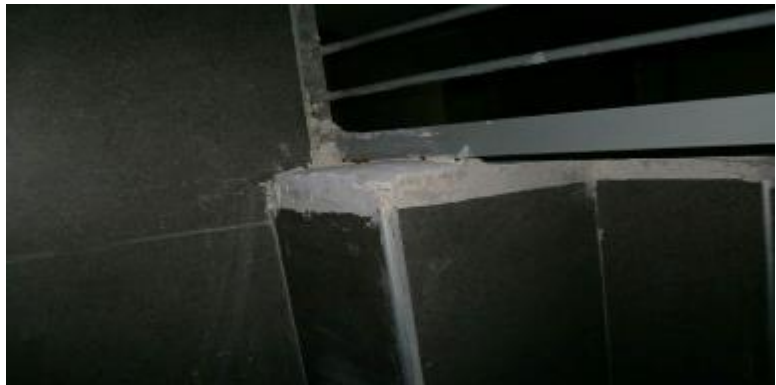
**כח.** תוספות בצדי מדרגות חדר מדרגות 2 לכל גובה חדר המדרגות.

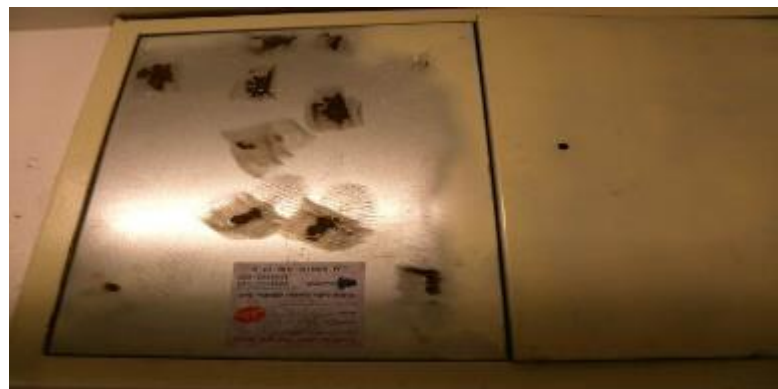
ב. צביעת דלת מאגר מים תחתון.

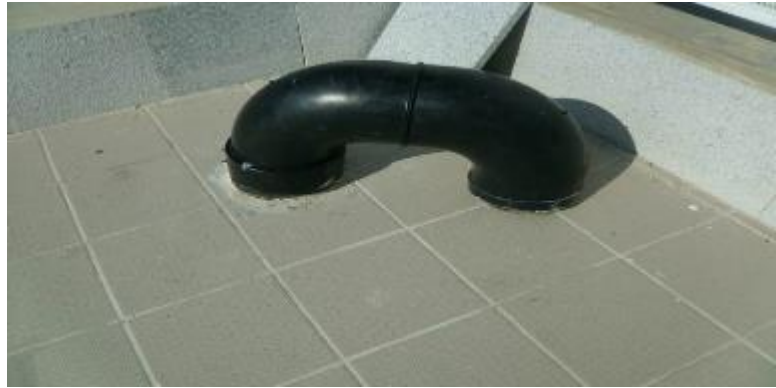
ג. פתח צינור "גבריט" במנחת מסוקים גג אינו מוגבה ואינו מקובע כנדרש.

דרוש: חיתוך תחתית הצינור וקיבועו.  
עלות: 200 ₪

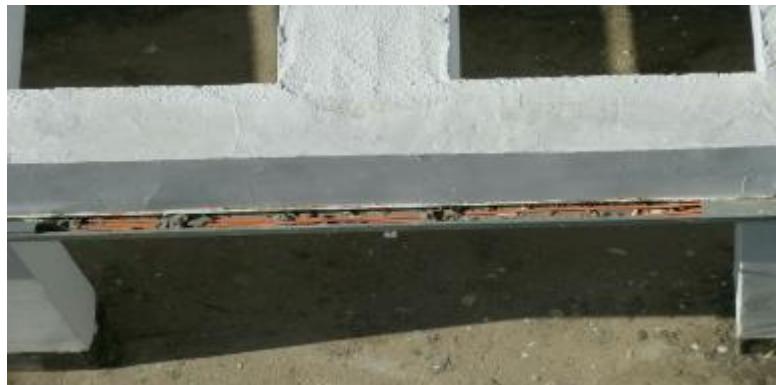
ה. תעלות החשמל בגג ללא הגנה מתאימה.

דרוש: השלמת תעלות החשמל.  
עלות: 200 ₪

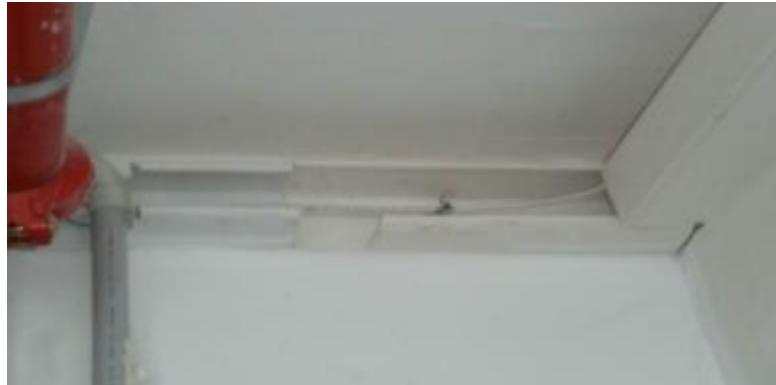
ו. השלמת כיסוי תעלות חשמל במקומות פזורים בבניין.

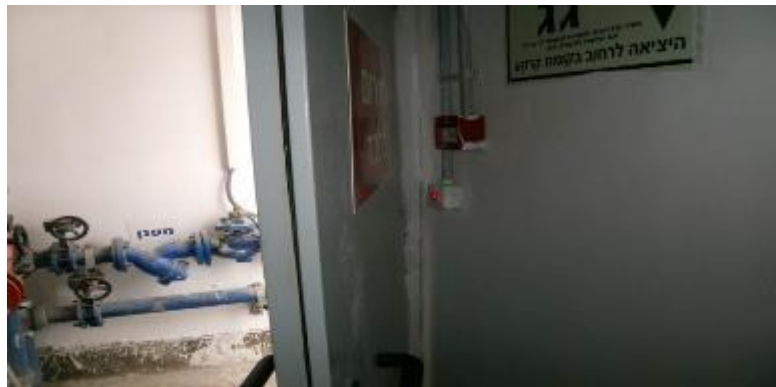
ז. מיקום תאורה לקוי של מתג תאורה יציאה לגג מנחת מסוקים חדר מדרגות מערבי.

דרוש : העתקת מתג התאורה לצידה הנגדי של דלת היציאה לגג, תיקוני חיווט, עיח וצביעה.

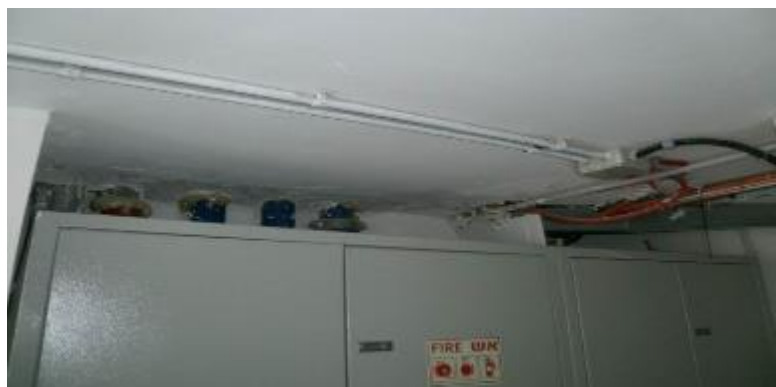
ח. השלמת קיבועים מעל ארון אש קומת גג.

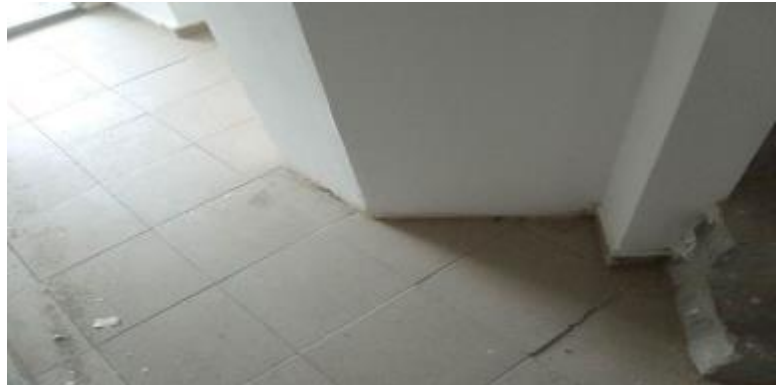
ט. השלמת פנלים בחדרים קומות גג.

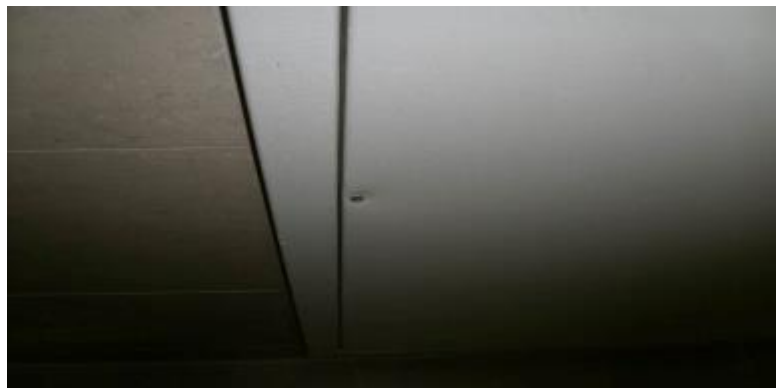
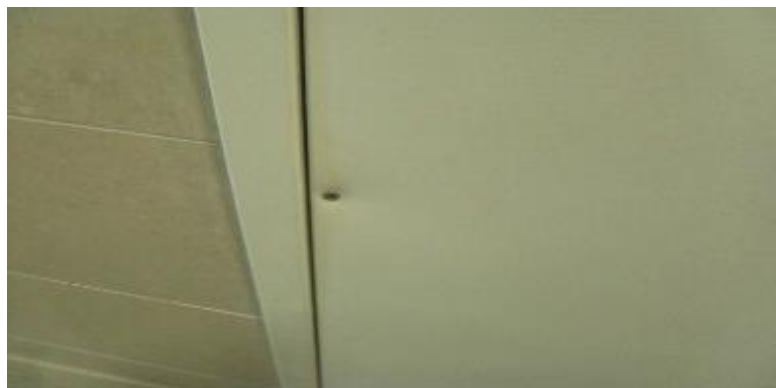
י. קיבוע "קבועים" תחת ארונות חשמל . (בוצע קיבוע על ידי בורג ולא על ידי תופסן מתאים).

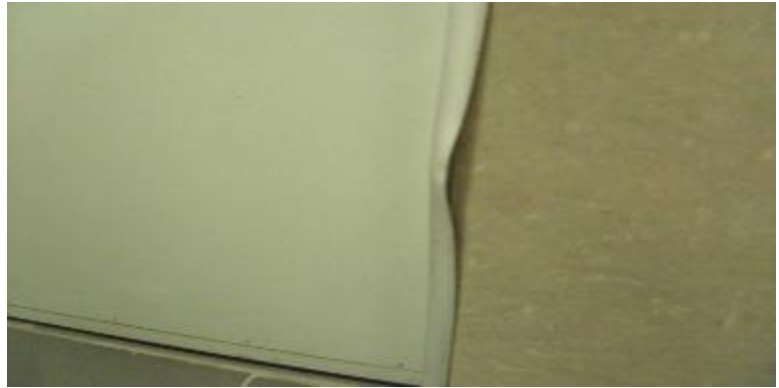
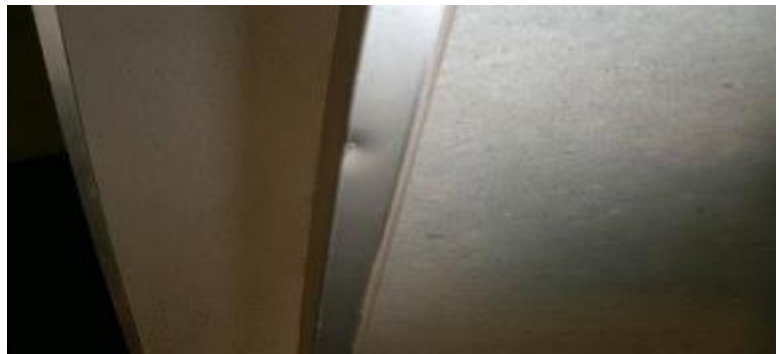
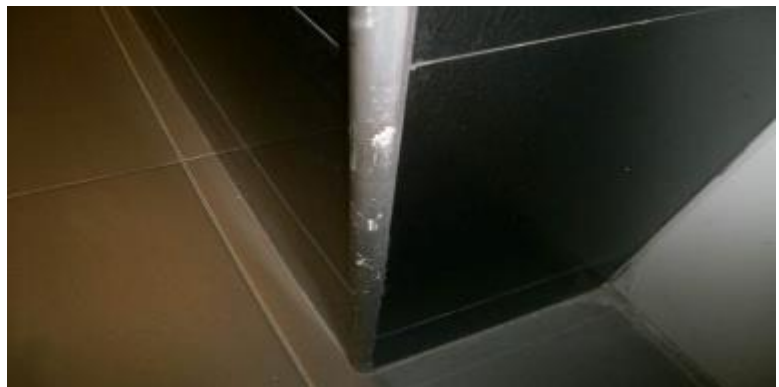
יא. פרופילי פינה רבים עם פגיעות מכאניות בקומות.

דרוש: סריקת הבניין, החלפת פרופילי פינה פגומים ותיקון אריחי חיפוי...  
 עלות:

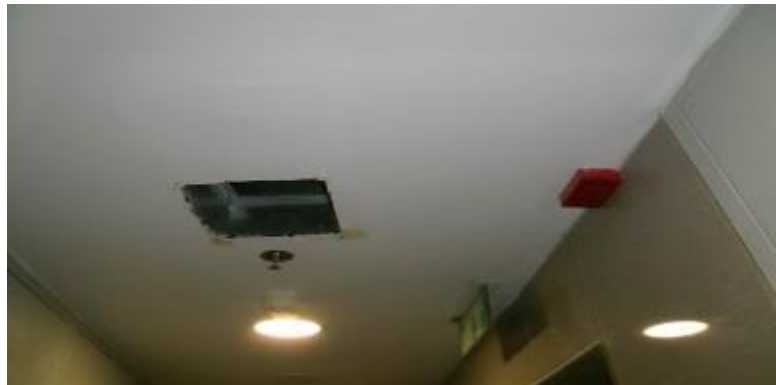
**יב.** השלמת תריס רפפה מסדרון דירה 97-98 קומה 24.

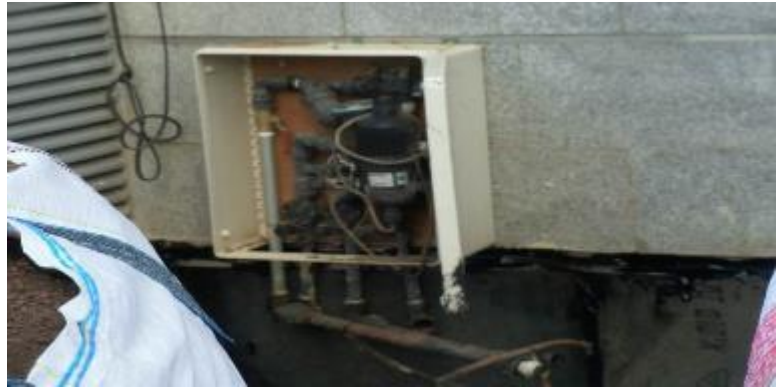
**טז.** ברזי מערכת השקיה אינן מחוברים לראש המערכת ולמערכת הטפטוף.

דרוש: התקנה על ידי גן.  
 עלות משוערת:

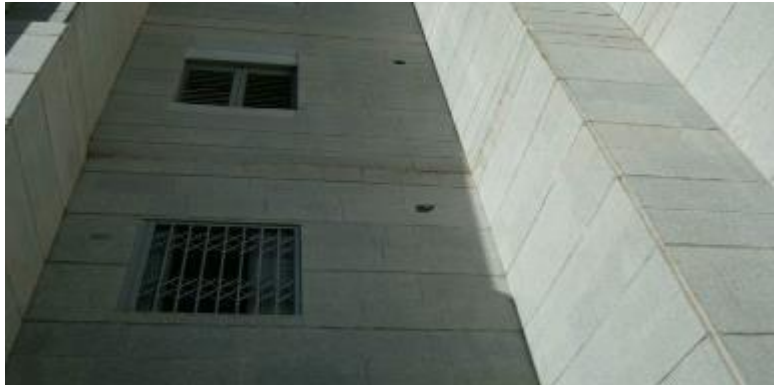
יז. השלמת אוגנים (פלאנגים) למערכות סינון ממ"ד- חוץ, בקומות 1,2 צד מזרחי.

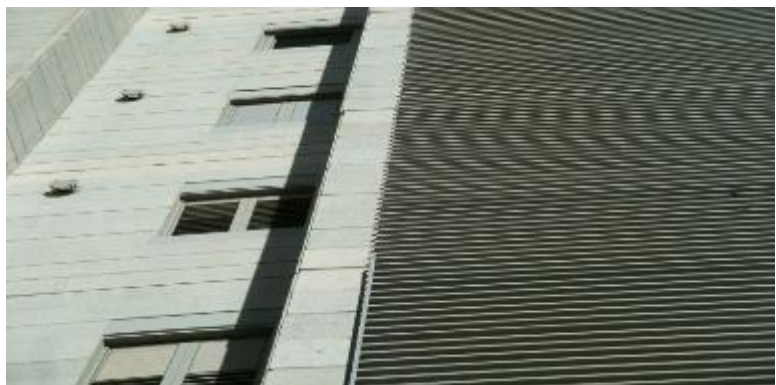
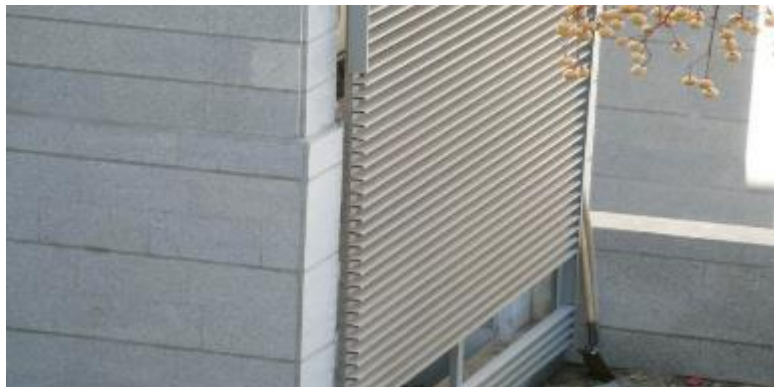
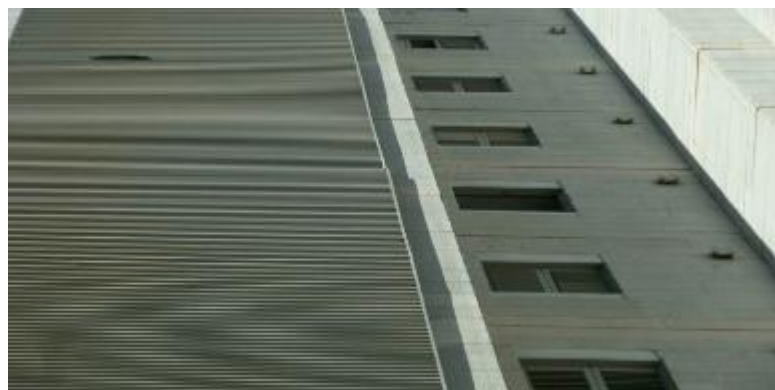
יח. רפפה מסתור כביסה צד דרום ומזרח ללא סרגלים מתאימים,

ואינה מותקנת בקווים ישרים, בצד מזרחי.

דרוש: פילוס והתקנת סרגלי אלומיניום מתאימים.  
עלות:

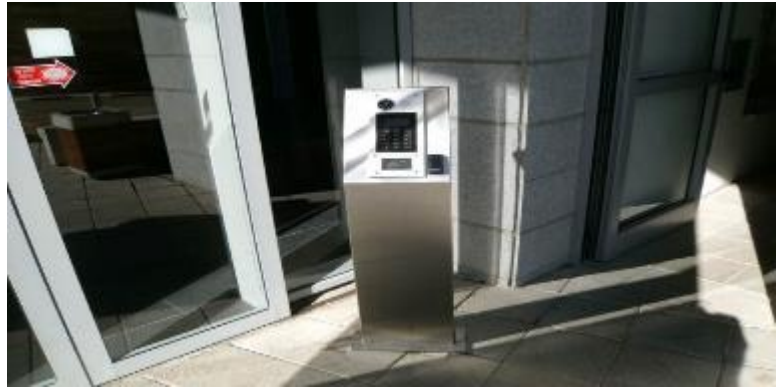
יט. אינטרקום (טלפון פנים) מוטה בזווית אש מקשה לראות תמונה בעת לחיצה על לחצני האינטרקום.

דרוש: הגבהת המתקן והתקנת עינית האינטרקום בגובה מתאים.  
עלות:

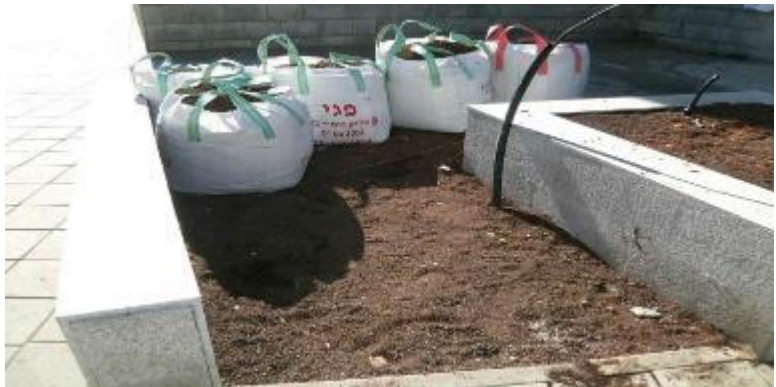
כ. מכסה בור שוחת ניקוז צד צפון - מזרחי אינו במישור הקרקע אלא מכוסה בטוף/ אדמה גננית.

דרוש : בדיקה על ידי יועץ אינסטלציה תקינות שוחת הניקוז (נפח , תפקוד וכו')  
התאמת מכסה שוחת הניקוז במישור מדרכה.

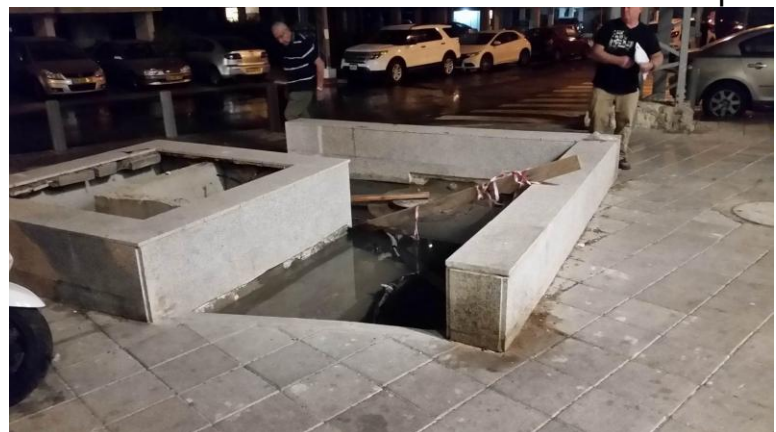
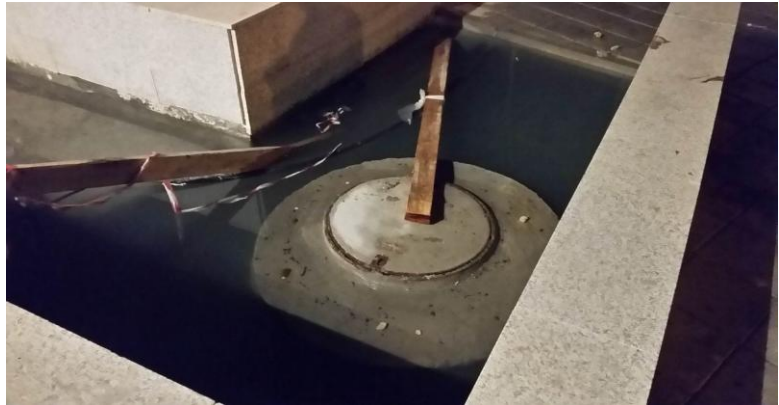
בנוסף העבירו דיירי הבניין לח"מ תמונות המראות את אי יכולת שוחת הניקוז להכיל את המים הנשפכים אליה מניקוז החניון.  
להלן התמונות.

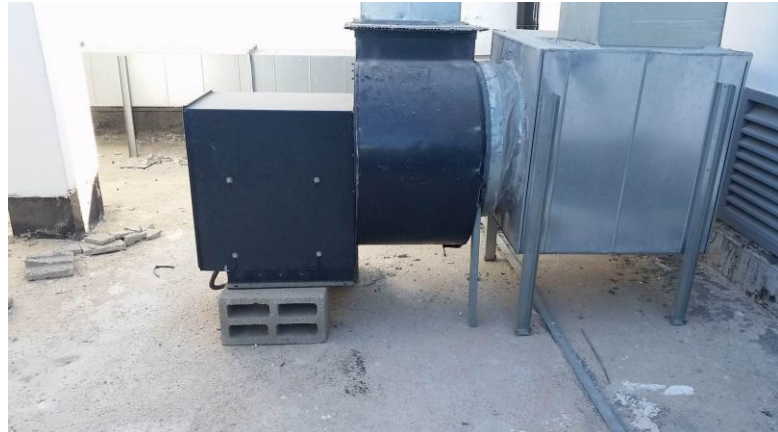
**כב.** התקנת משככי תנודות ובסיסים מתאימים בכוני מפותים בגג

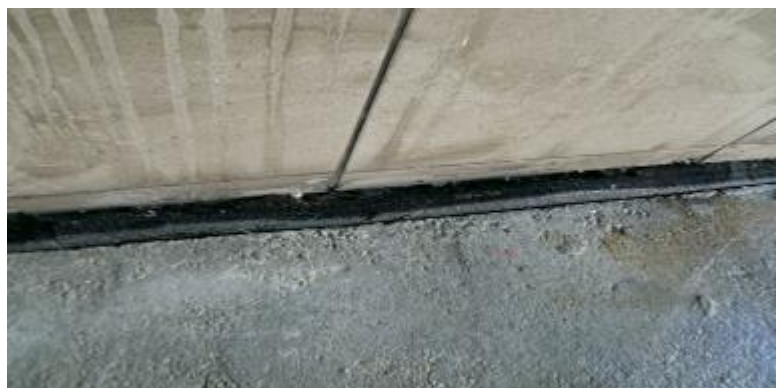
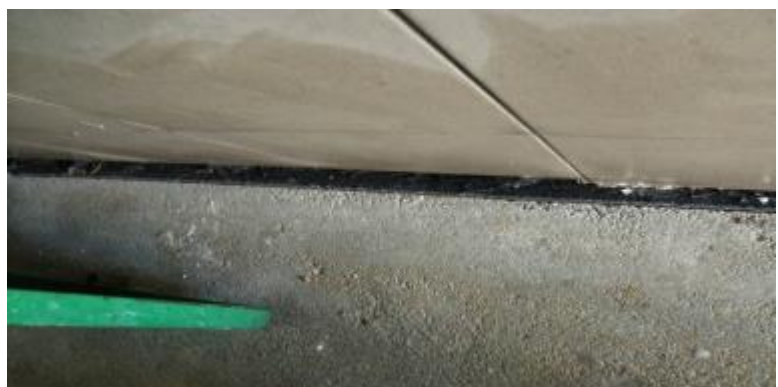
**כג.** השלמת רצפה עד חיפוי בחדר דחסנית.

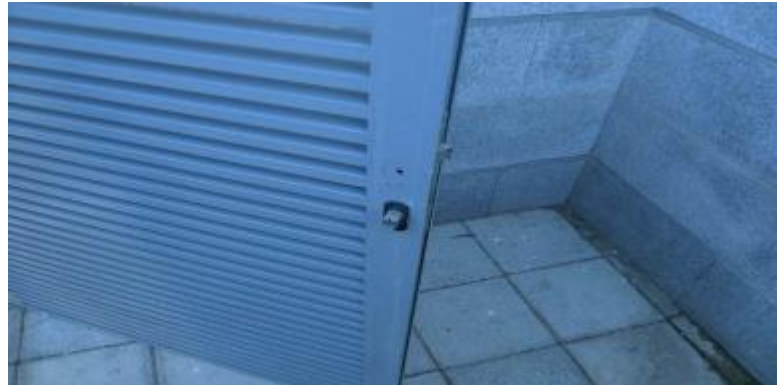
**כד.** השלמת ידית לדלת חצר צד צפון בכניסה לחדר דיירים.

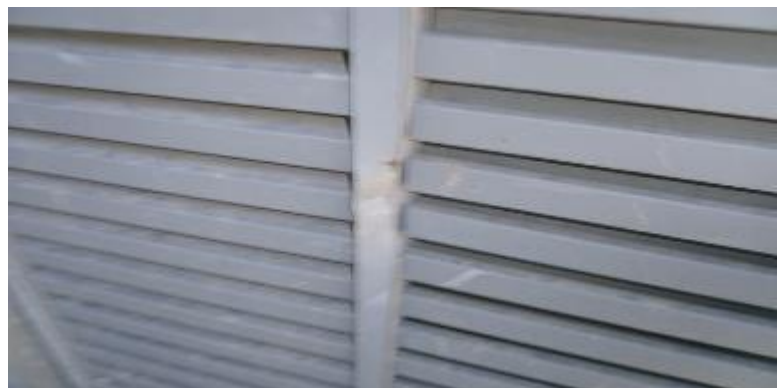
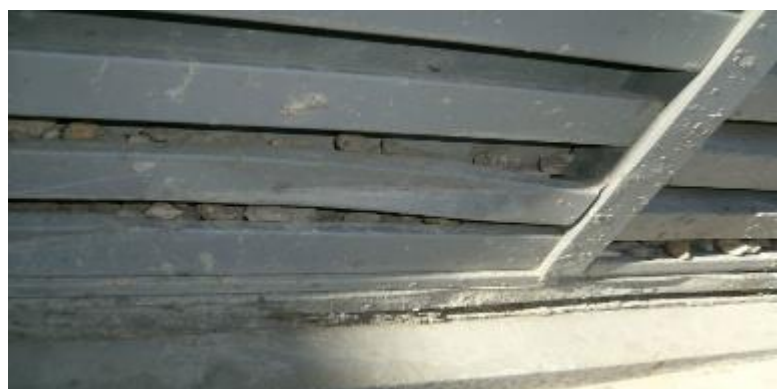
**כה.** פגיעות מכאניות בשלבי רפפה חדר טרפו כניסה לחניון.

דרוש: תיקון מקומי וצביעה.  
עלות:

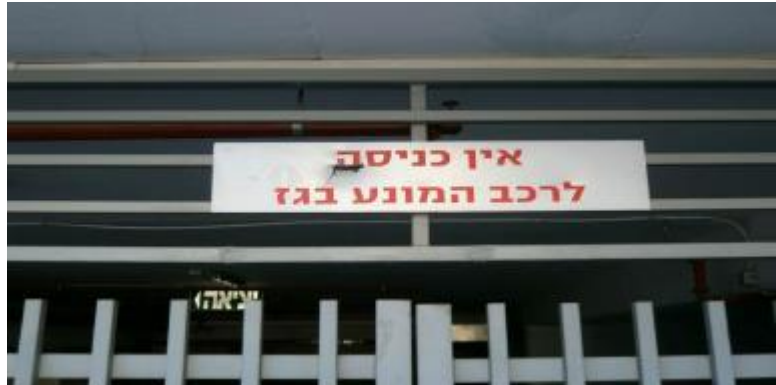
**כו.** שילוט פגום בכניסה לחניון תת – קרקעי.

דרוש: החלפה.  
 עלות:

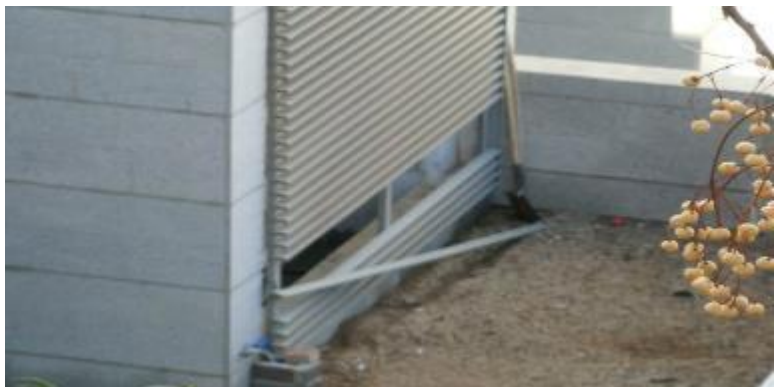
**כז.** השלמה ותיקון רפפה מסתור כביסה צד דרום – מזרחי.

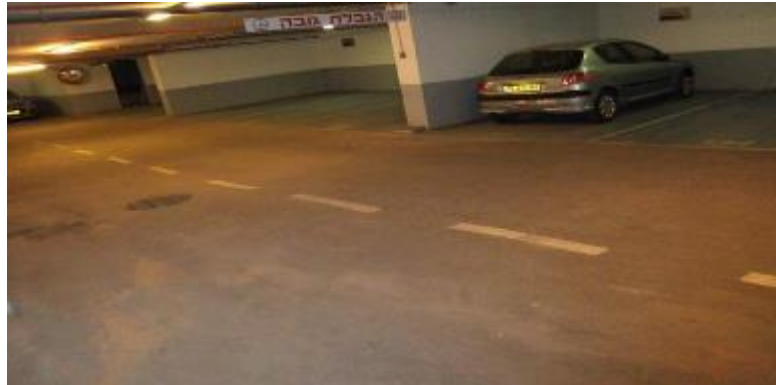
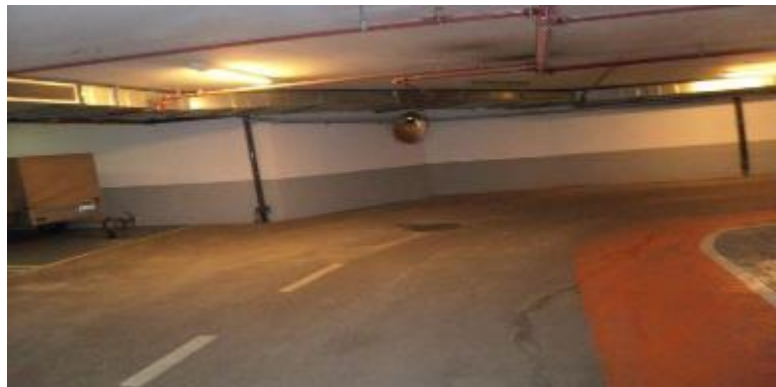
**כט.** בחניון תת – קרקעי בוצעה משאבה ניקוז מול חנייה 130 המהווה מעקף לצנרת שכנראה סתומה ואינה תקינה. המשאבה הינה תקולה לעיתים קרובות ומהווה עול תחזוקתי וכספי על הדיירים.

דרוש: חציבת רצפת החניון והחדרת צינור ניקוז בשיפוע מתאים מבור חלחול ליד חנייה 130 לבור חלחול ליד חנייה 135, תיקוני רצפת חניון.  
 עלות:

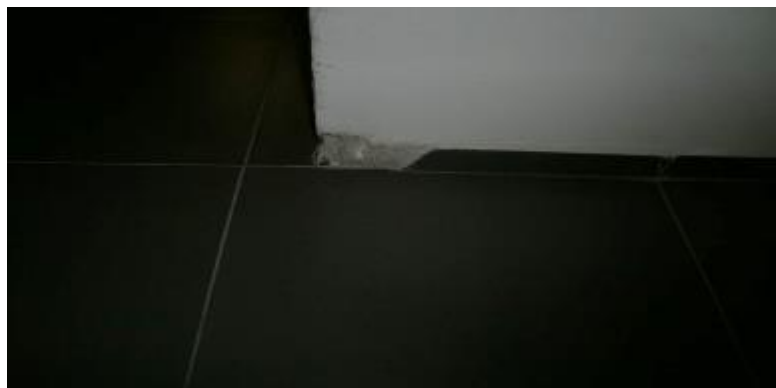
ל. השלמת פנלים לובי מעליות קומה 3-.

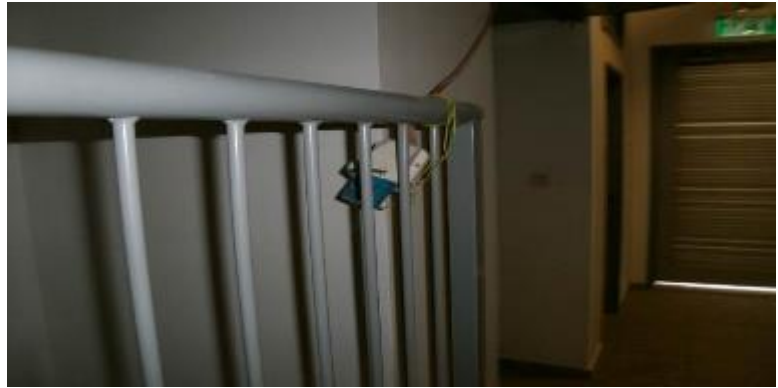
לא. סילוק חשמל זמני מאגף מחסנים ליד מחסן 5 על ידי חשמלאי מוסמך

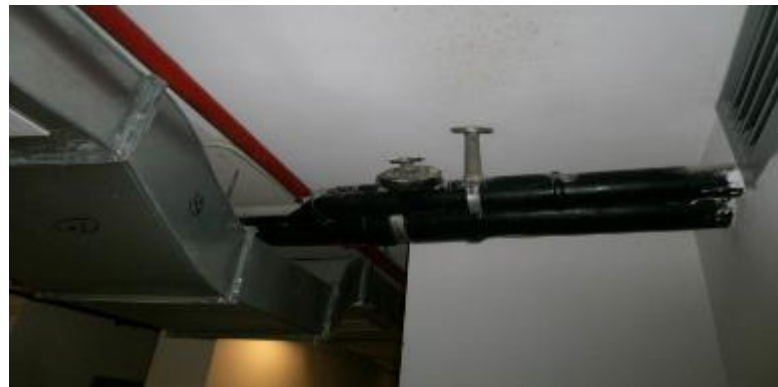
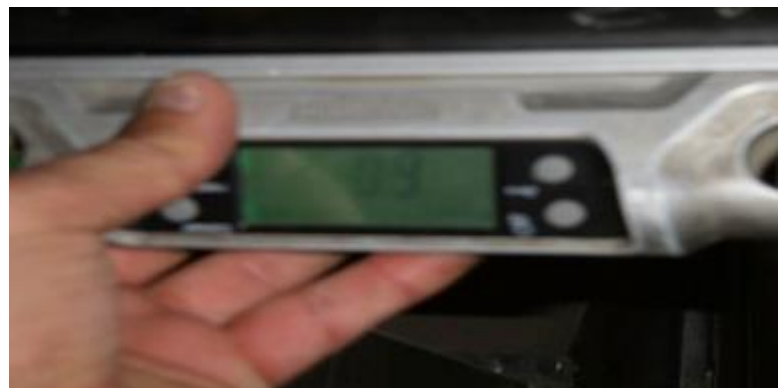
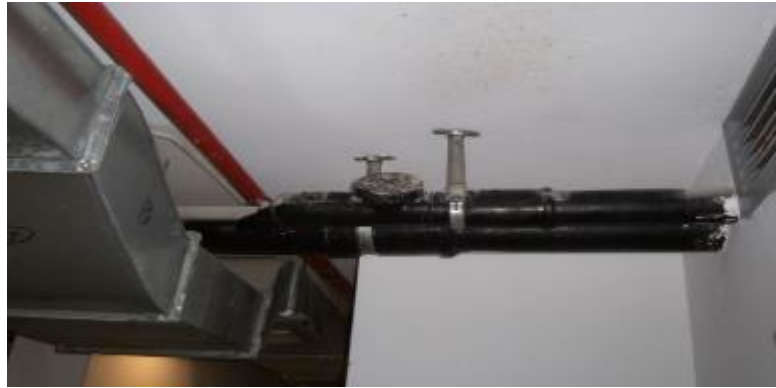
**לב.** אגף מחסנים קומת קרקע שיפוע צינור ביוב הפוך מתחת דירה גן דרומית.

לדיווח הדיירים , צינור זה נסתם .  
דרוש: פרוק הצינור והתקנת הצינור בשיפוע מתאים.  
עלות:

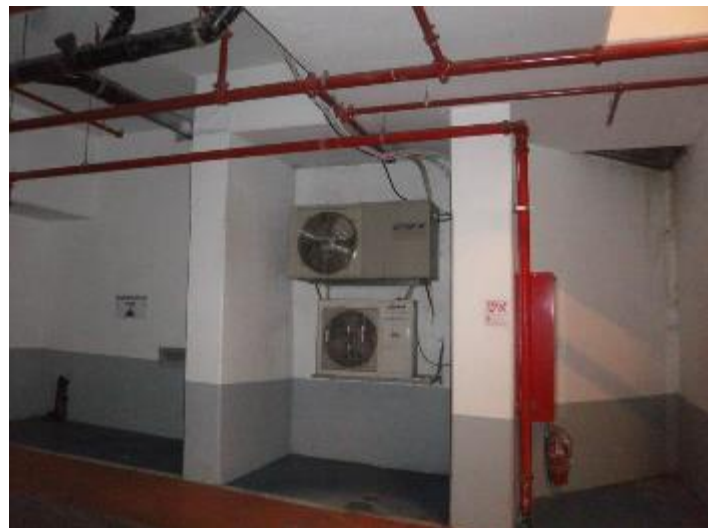
**לד.** מעבי מערכת המיזוג של מועדון הדיירים וחדר הדחסן ממקמים בחניון התת קרקעי מול חניה 29 ומעלים את הטמפרטורות בחניון.

דרוש: העתקת מעבי המזגנים לשטח החיצוני בקומת הקרקע.  
עלות משוערת (כולל חיווט , תיקוני טיח וצביעה)

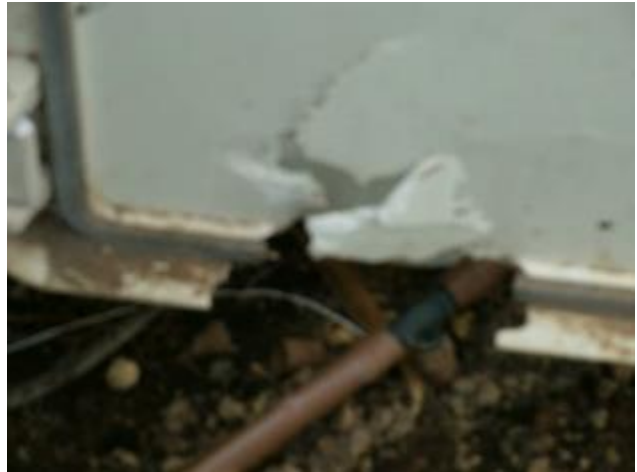
לה. החלפת ארון שבור למערכת ההשקיה בצד דרום.

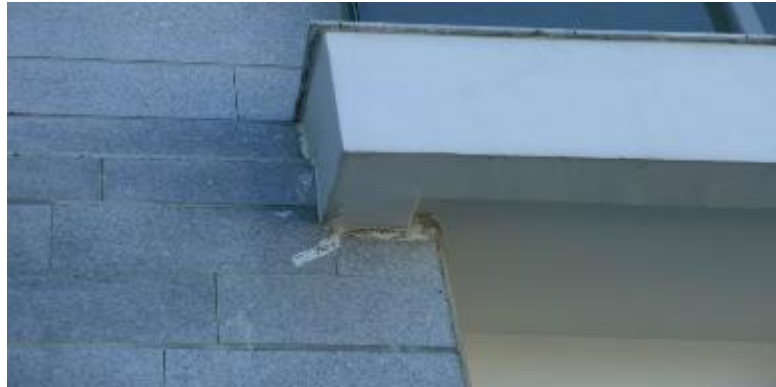
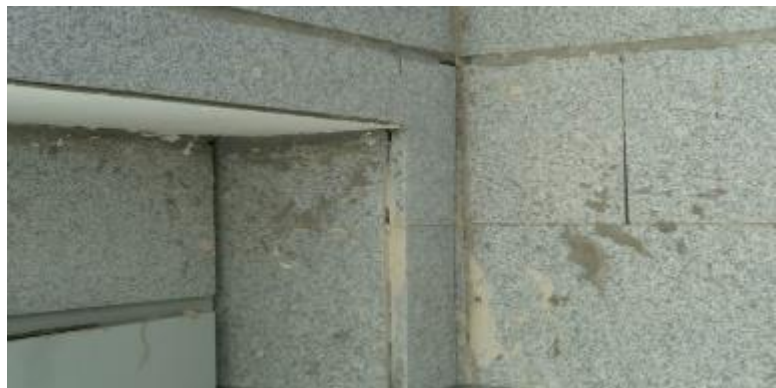
א. חומרי בנייה (חיצוני)  
 קיימים שאריות חומרי בנייה וכתמים מסביב לבניין על גבי חיפוי חוץ, בכניסות לבניין ובחומות היקפיות.

דרוש: סקירה סביב הבניין וניקיון יסודי.
