## חוות דעת הנדסית

| תיאור המבנה: | בניין מגורים בן 30 קומות. |
| תאריך הביקורת: | 6.2.2017<br>7.2.2017<br>8.2.2017<br>15.2.2017<br>21.2.2017<br>20.2.2017<br>9.4.2017 |
| נותן חוות הדעת: | מהנדסים אזרחיים [REDACTED] |

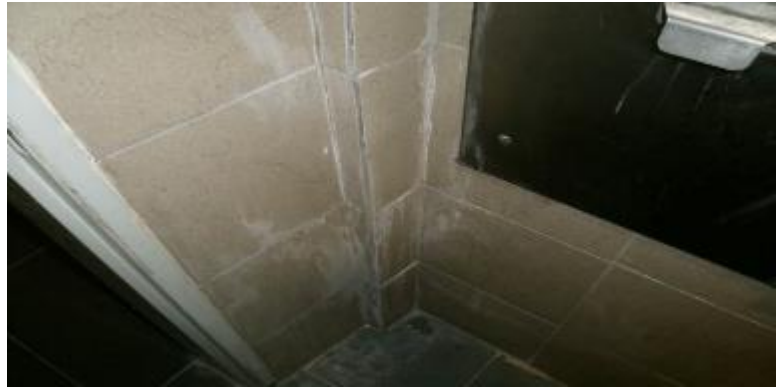
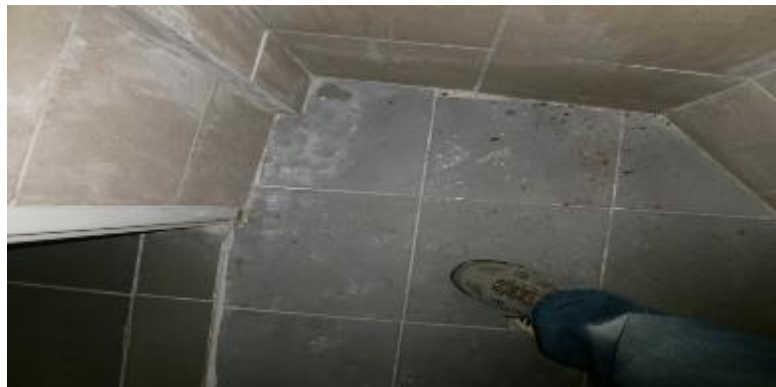
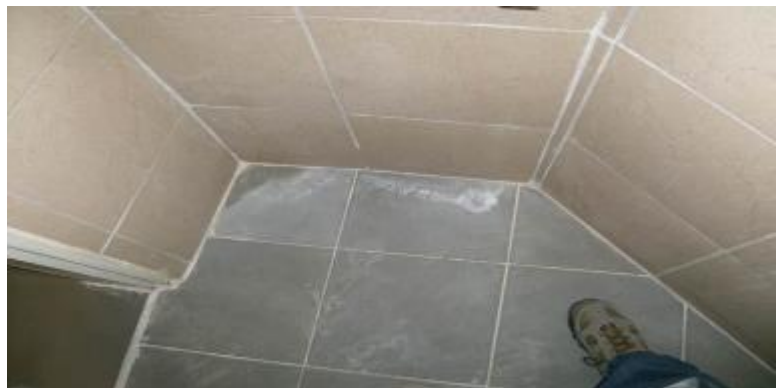
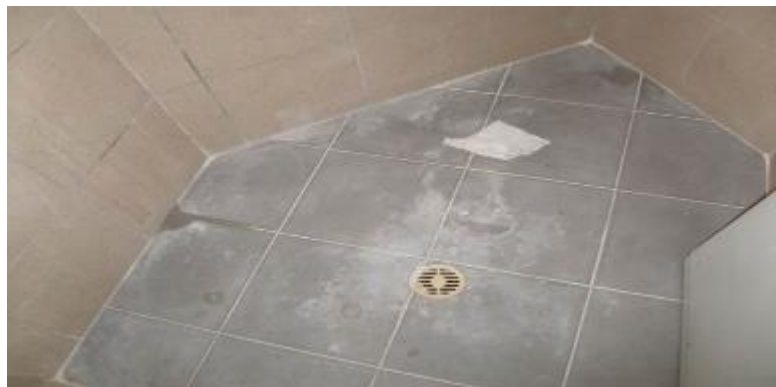
ג. ריצוף  
 חובה לבצע ניקיון לרצפה וחיפוי על ידי הקבלן במועד מסירת הבניין לדיירים באופן ראוי לשימוש ולמגורים. לדוגמא:  
 חדרי שוט אשפה בקומות

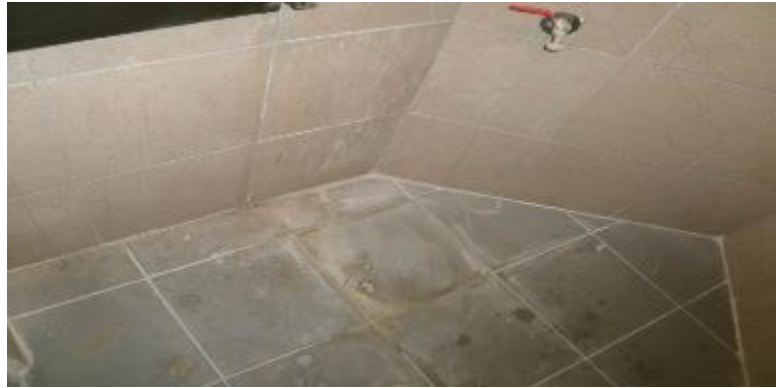
חיפוי חדר דחסנית קומת קרקע.

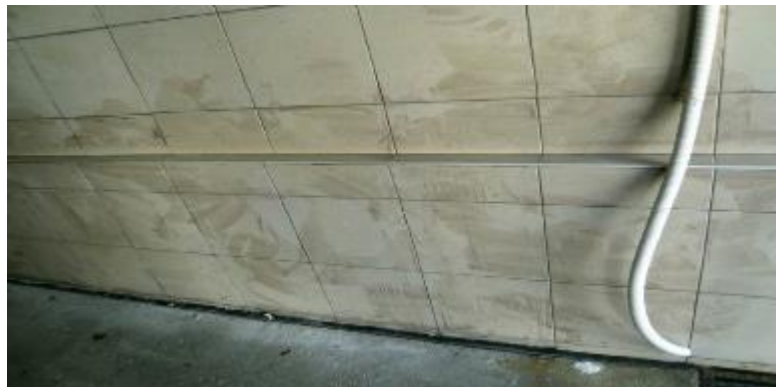
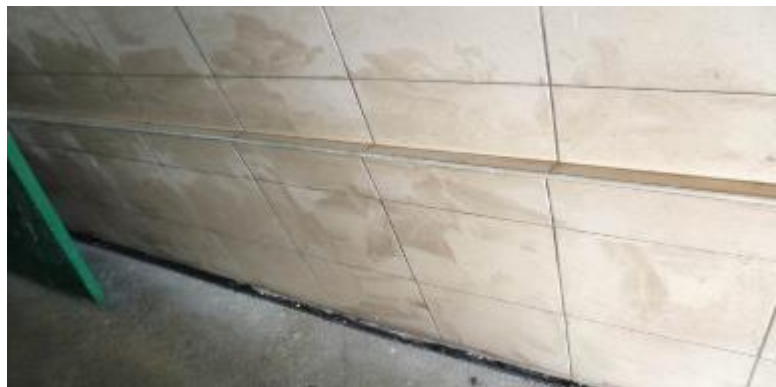
חיפוי בקומת גלריה.

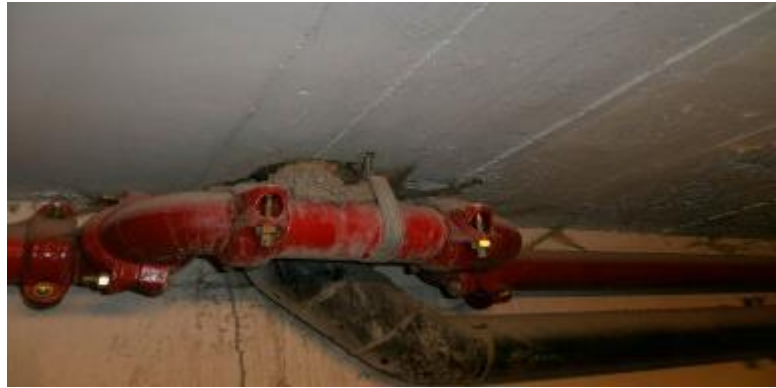
**ה. חומרי בנייה (צנרת)**  
קיימים שאריות חומרי בנייה, צבע וכתמים באזורים ע"ג צנרת. לדוגמא: חניון.

דרוש: סקירה בקומות הבניין וניקיון יסודי.

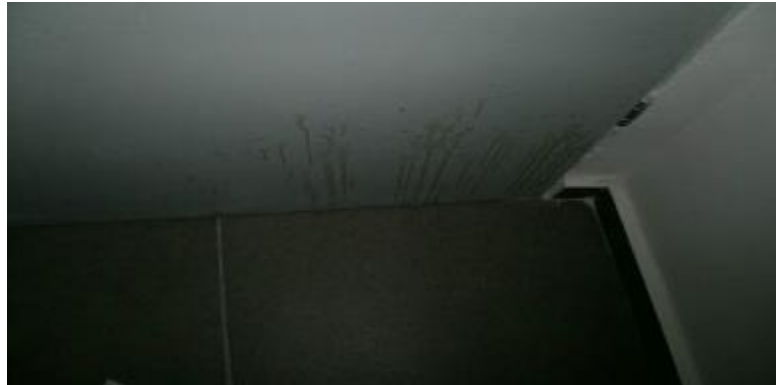
ו. בנוסף לאמור לעיל, יש לבצע ניקיון במקומות הבאים:  
 דלתות אש.

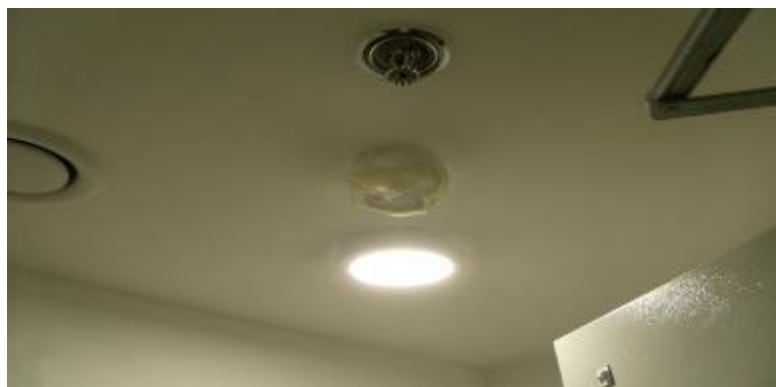
גלאי אש/ עשן בקומות.

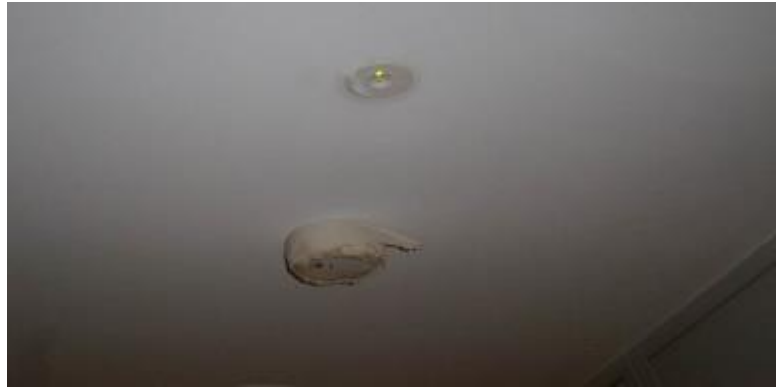
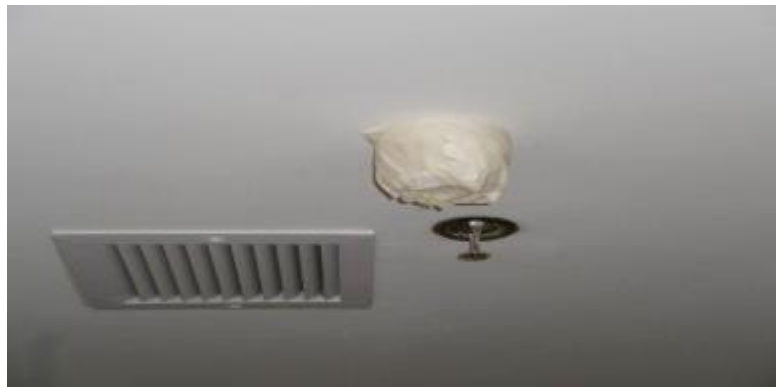
פיקוד מעליות.

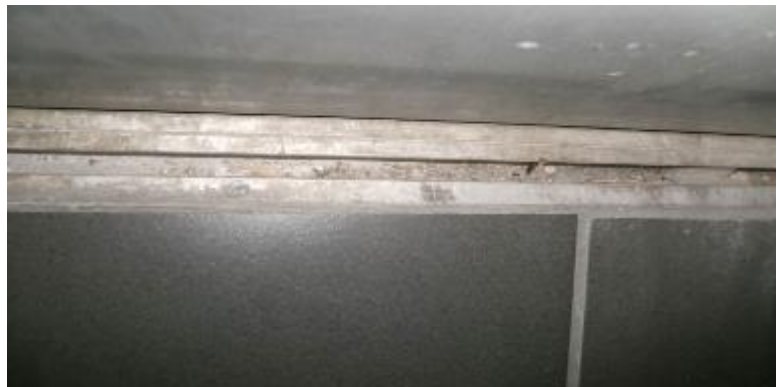
חדרי מפוחים בחניון.

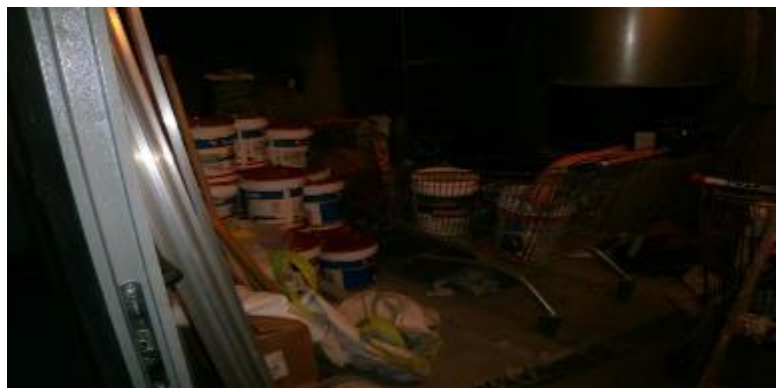
חניון.
